# Universidad Autónoma del Estado de México

## DISEÑO DE CRITERIOS PARA LA INTERVENCIÓN DE REFUERZO ESTRUCTURAL EN INMUEBLES DE PATRIMONIO HISTÓRICO. CASO DE ESTUDIO MUNICIPIO DE VALLE DE BRAVO, ESTADO DE MÉXICO

### TRABAJO TERMINAL DE GRADO

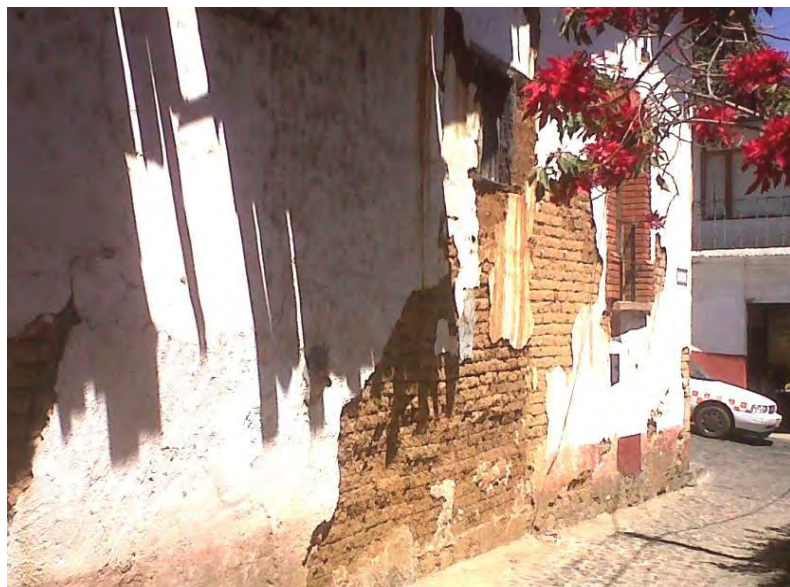
FOTOGRAFÍA 1: Deterioro en fachada por desplome, perspectiva de la esquina calle San José  
(QUIÑONES MONTES DE OCA L. A., 2013)

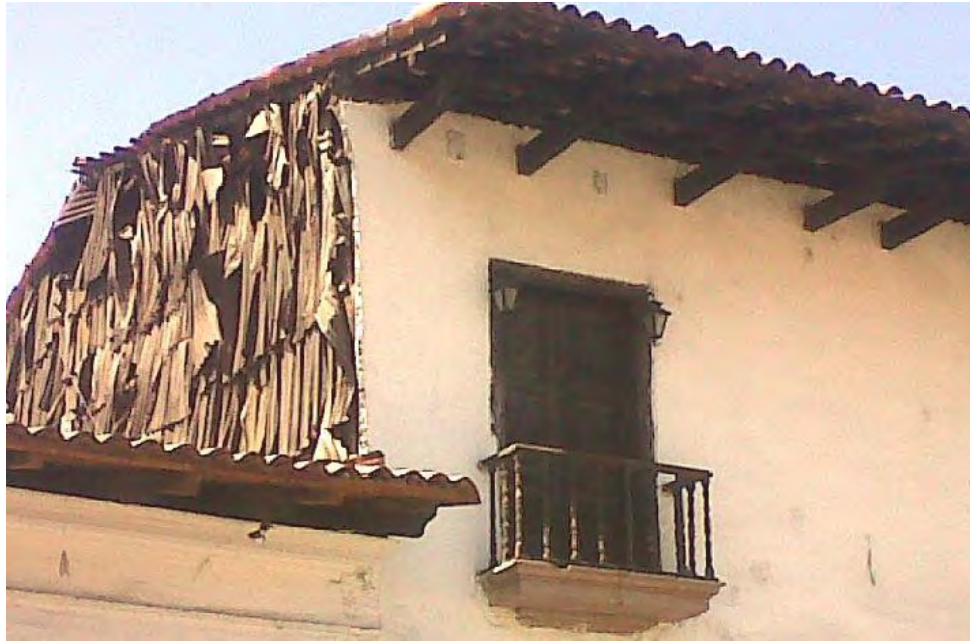
FOTOGRAFÍA 2: Pérdida de muro colindante de lado izquierdo, sobre la calle Joaquín Arcadio Pagaza

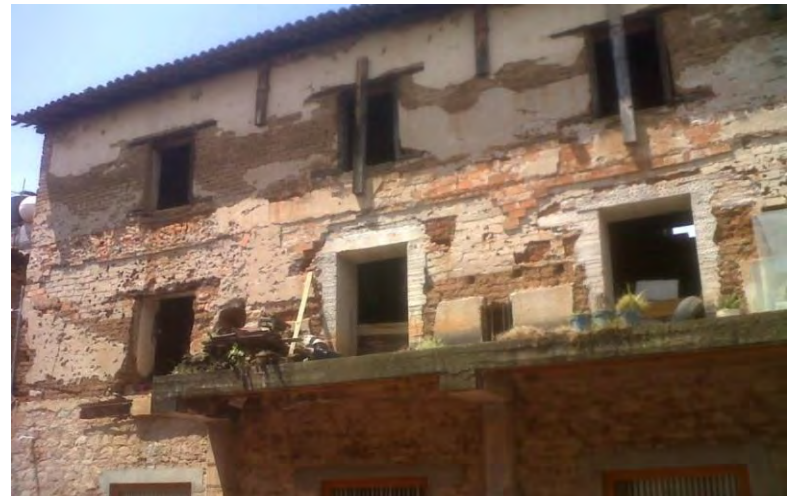
FOTOGRAFÍA 3: Fachada de Comercio muy deteriorada, sobre calle Porfirio Díaz

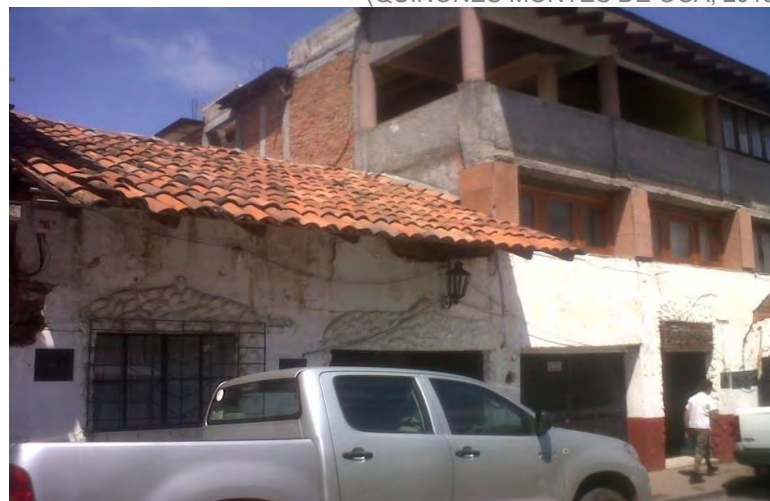
FOTOGRAFÍA 7: Casa habitación, calle Vergel) intervención no homogénea a la imagen urbana  
(QUIÑONES MONTES DE OCA, 2013)

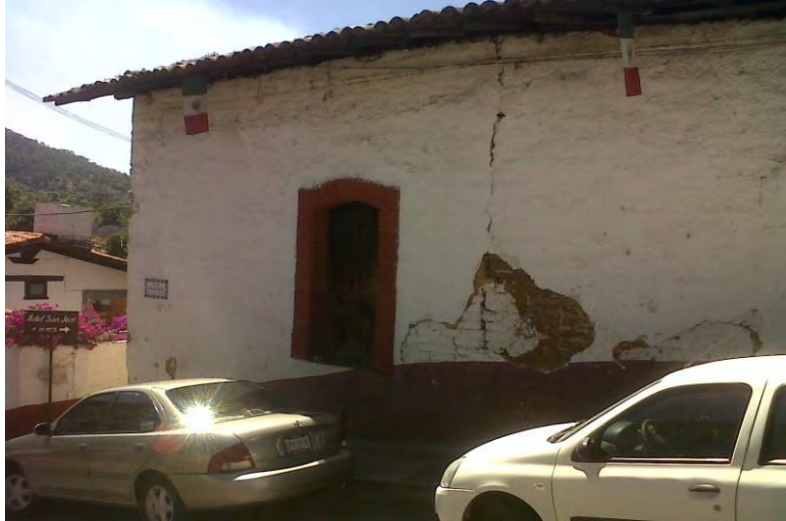
FOTOGRAFÍA 8 Fisuras en fachada perspectiva calle San Vicente  
(QUIÑONES MONTES DE OCA, 2013)

Y con la aparición de fisuras en fachadas, que aunque se tapen con resanes estas vuelven aparecer debido a que la falla está presente, el adobe como principal elemento de construcción de la región presenta una propiedad de absorción a la humedad, este al retener este factor provoca que las cargas tengan efecto en la cortante del material

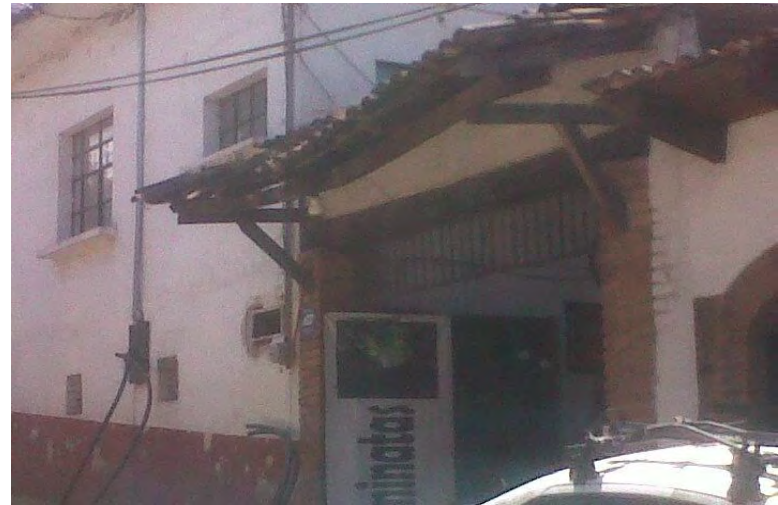
FOTOGRAFÍA 10: Vencimiento de cubierta, calle Zaragoza  
(QUIÑONES MONTES DE OCA, 2013)

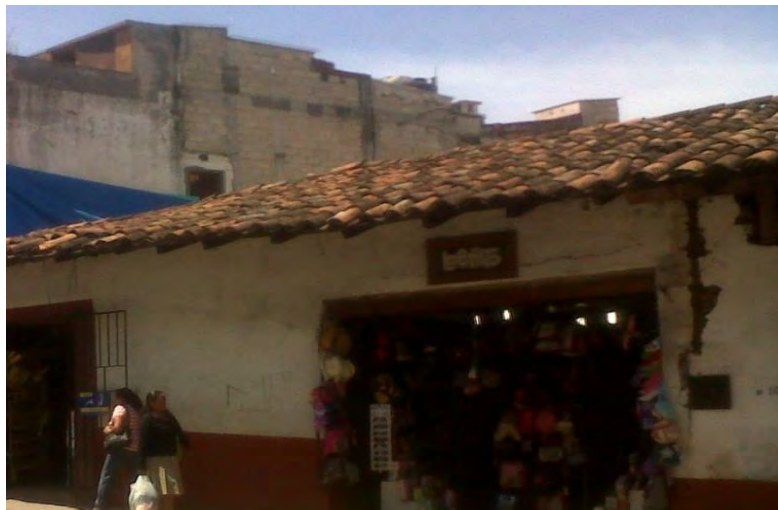
FOTOGRAFÍA 12: desplome en muro, fachada calle Benito Juárez  
(QUIÑONES MONTES DE OCA, 2013)

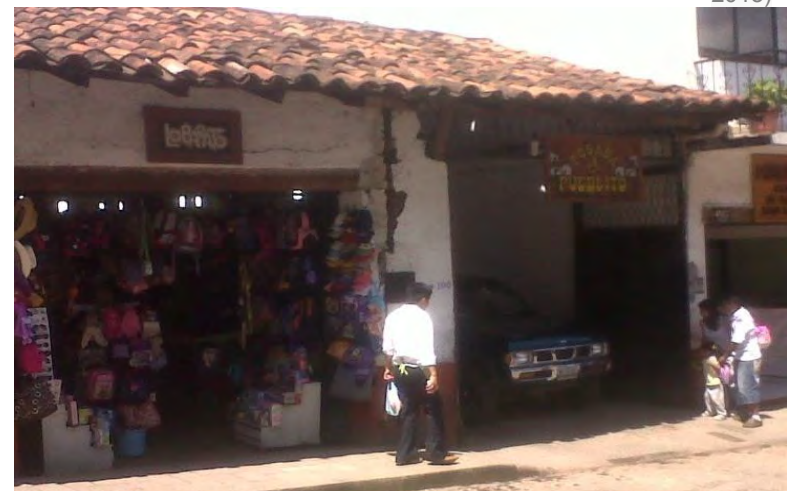
FOTOGRAFÍA 14: Desprendimiento de recubrimiento en muros de fachada, Calle Benito Juárez  
(QUIÑONES MONTES DE OCA, 2013)

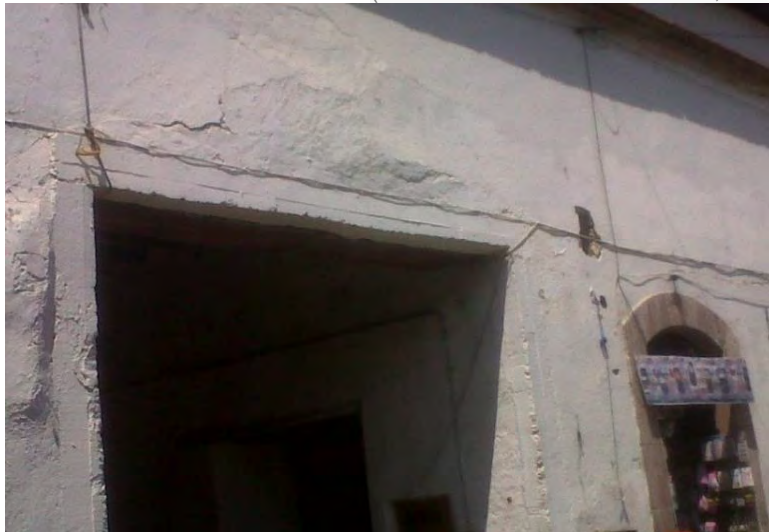
FOTOGRAFÍA 16: Falla en Trabe de carga. Calle Benito Juárez  
(QUIÑONES MONTES DE OCA, 2013)

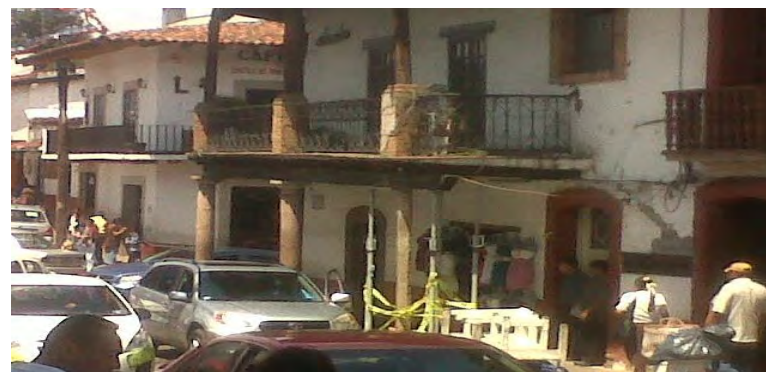
FOTOGRAFÍA 18: Falla estructural (balcón) calle 16 de septiembre

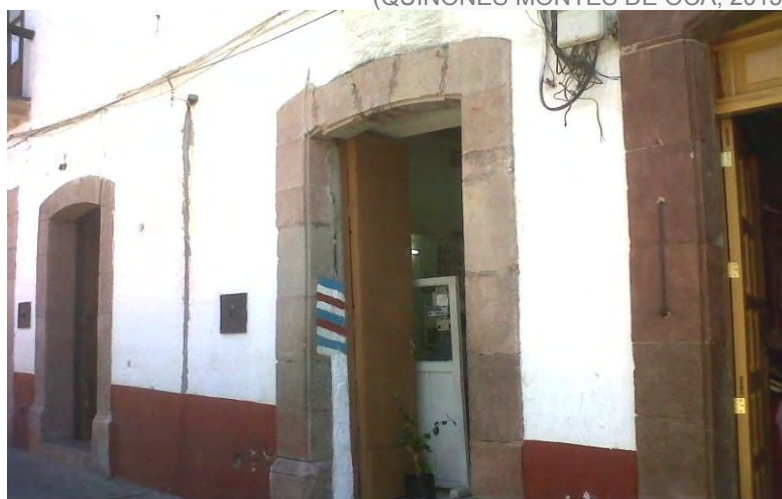
FOTOGRAFÍA 28: Marcos de accesos en piedra, vencidos. Calle Bocanegra (QUIÑONES MONTES DE OCA, 2013)

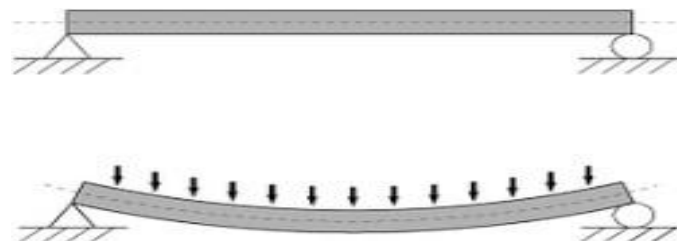
estaríamos incrementando carga a un elemento que con el paso del tiempo va a volver a presentar una falla.

ILUSTRACIÓN 38: Representación de viga con flecha por sobrecarga  
(QUIÑONES MONTES DE OCA (2018))

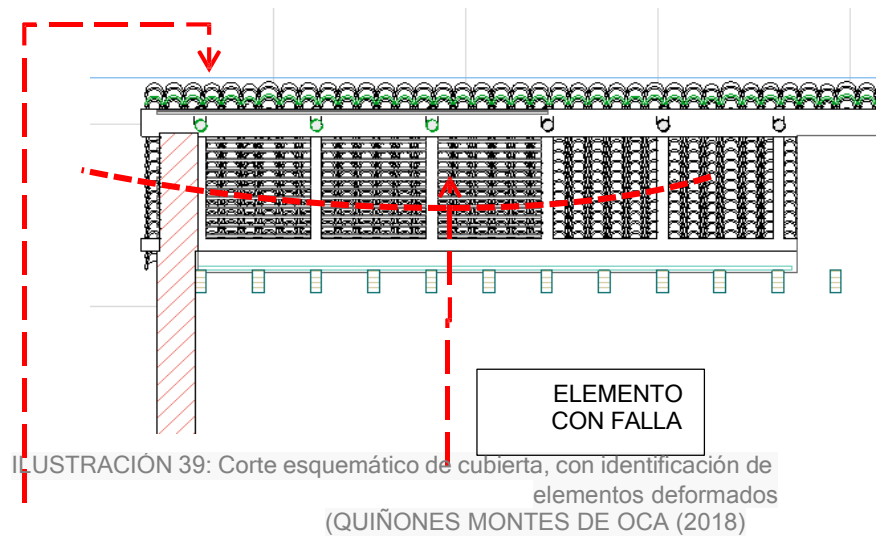
ILUSTRACIÓN 39: Corte esquemático de cubierta, con identificación de  
elementos deformados  
(QUIÑONES MONTES DE OCA (2018))

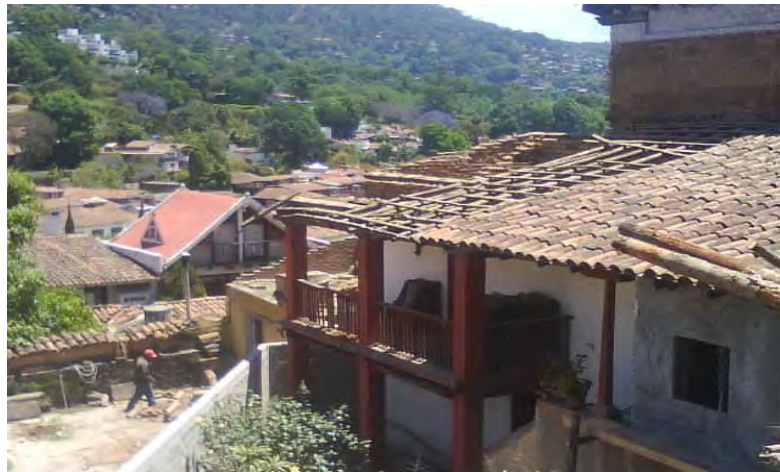
FOTOGRAFÍA 99: Vista en de la casa, con cubierta deteriorada  
(QUIÑONES MONTES DE OCA (2014))

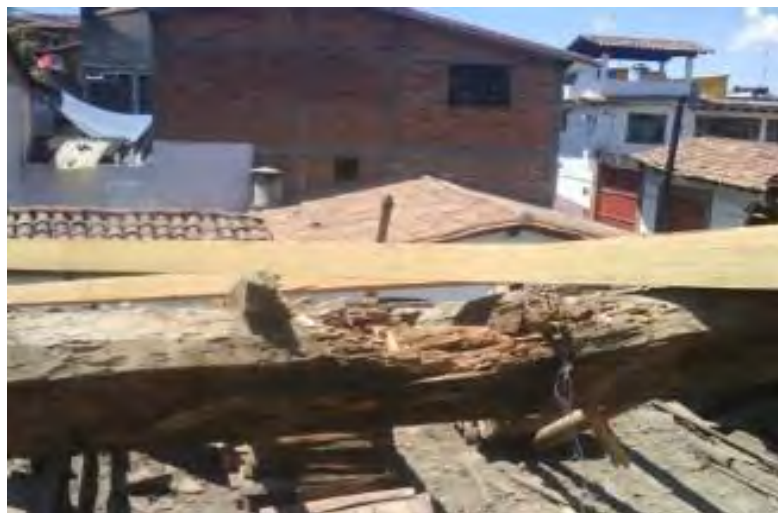
FOTOGRAFÍA 103: Retiro de maestras de madera, afectadas por el  
paso del tiempo  
(QUIÑONES MONTES DE OCA (2014)
