Universidad Autónoma del Estado de México

**“CARRETERA MÉXICO-TOLUCA: SIETE KILÓMETROS DE RIESGO.
MEMORIA DE EXPERIENCIA PROFESIONAL DE UNA INTERVENCIÓN DE
VÍAS CARRETERAS PARA LA DISMINUCIÓN DE LA SINIESTRALIDAD POR
ACCIDENTES DE TRÁNSITO, 2013”**

MEMORIA DE EXPERIENCIA PROFESIONAL

Abril de 2014

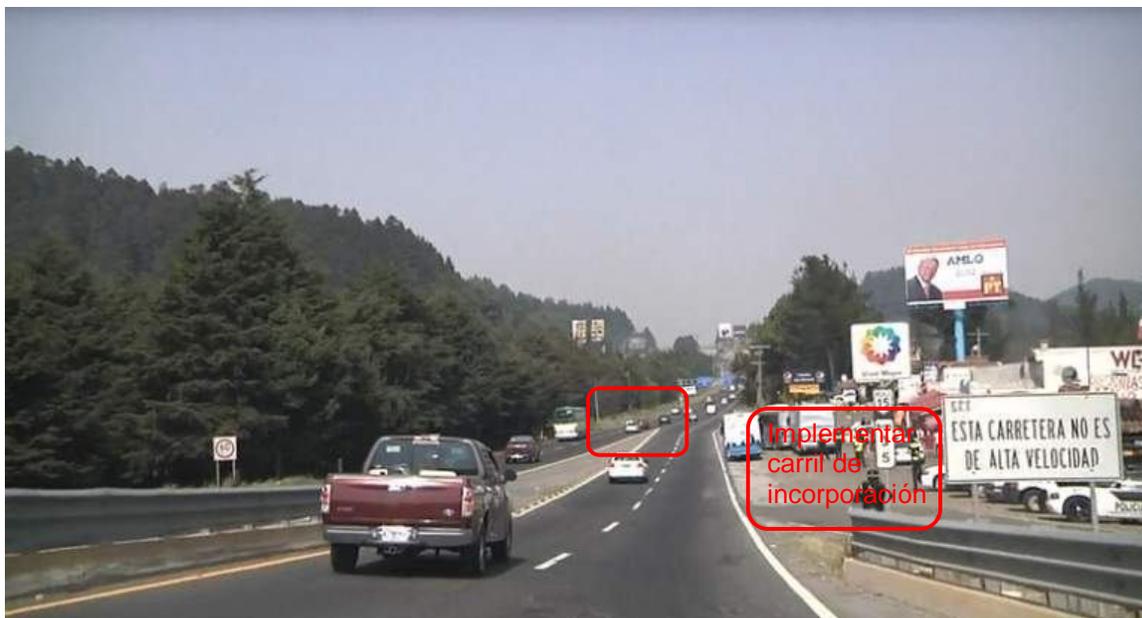
En el Km 35+000, se ubica el entronque de la carretera libre con la carretera de cuota, el mismo tiempo existe una incorporación a la vía proveniente del área de restaurantes, generando un doble conflicto por incorporación; para corregir este problema se recomienda implementar un carril en el área de restaurantes:

Fotografía 1.- Kilómetro 35 + 000, doble incorporación de la carretera México – Toluca.

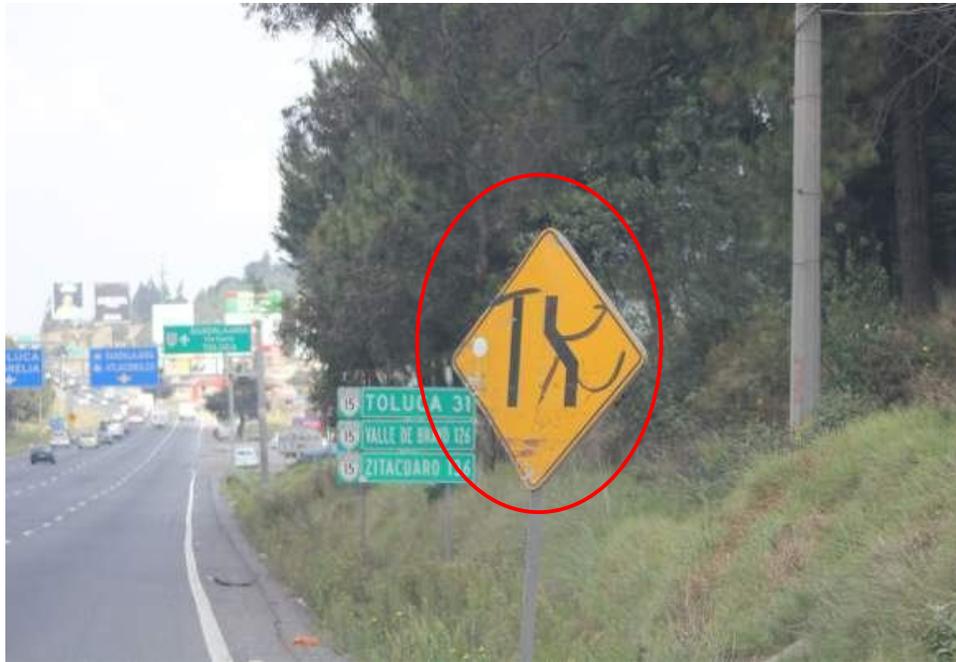
Fotografía 2.- Km 35 + 200, señalamiento de reducción de carril derecho (SP-21), en mal estado.

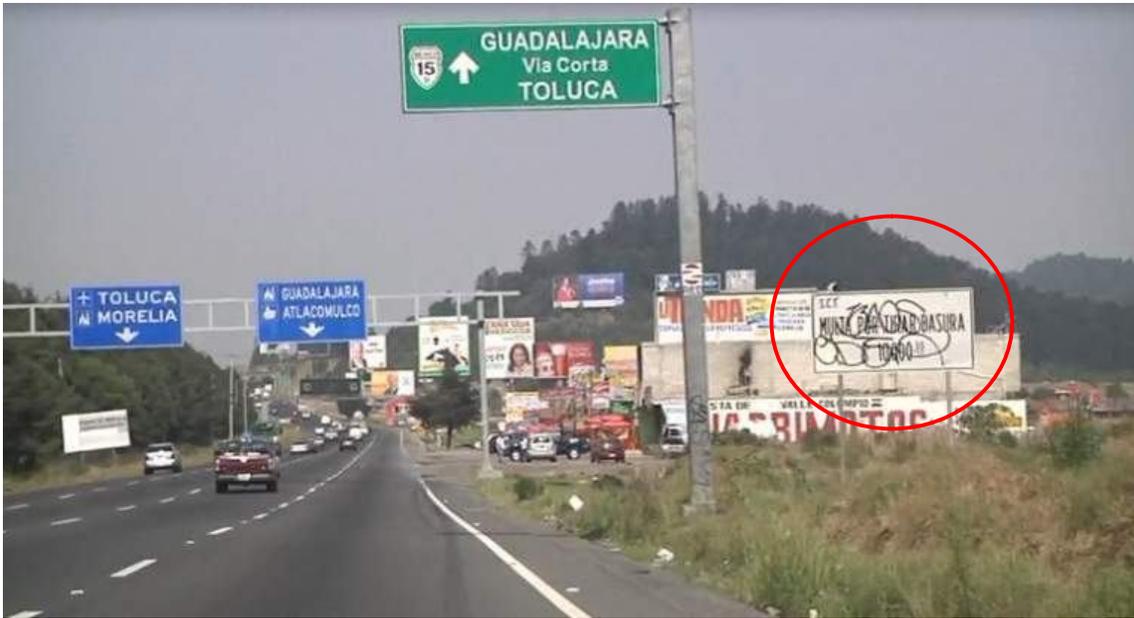
Fotografía 3.- Km 35 + 340, señalamiento informativo de recomendación (SIR), en mal estado.

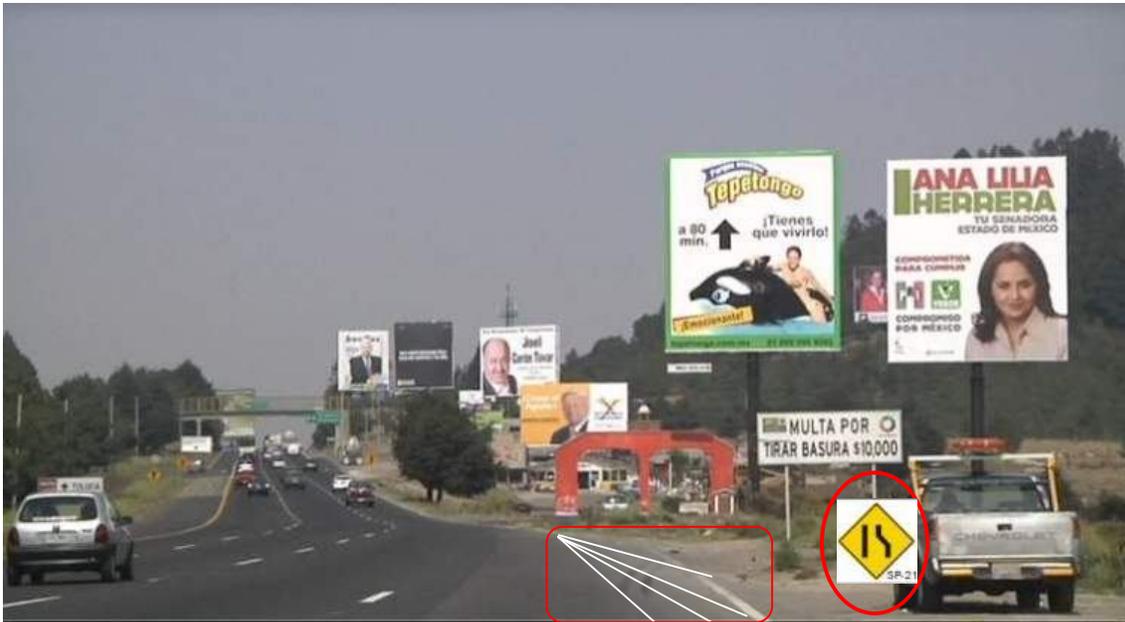
Fotografía 4.- Km 35 + 880, instalar señalamiento preventivo de reducción de carril, (SP-21).

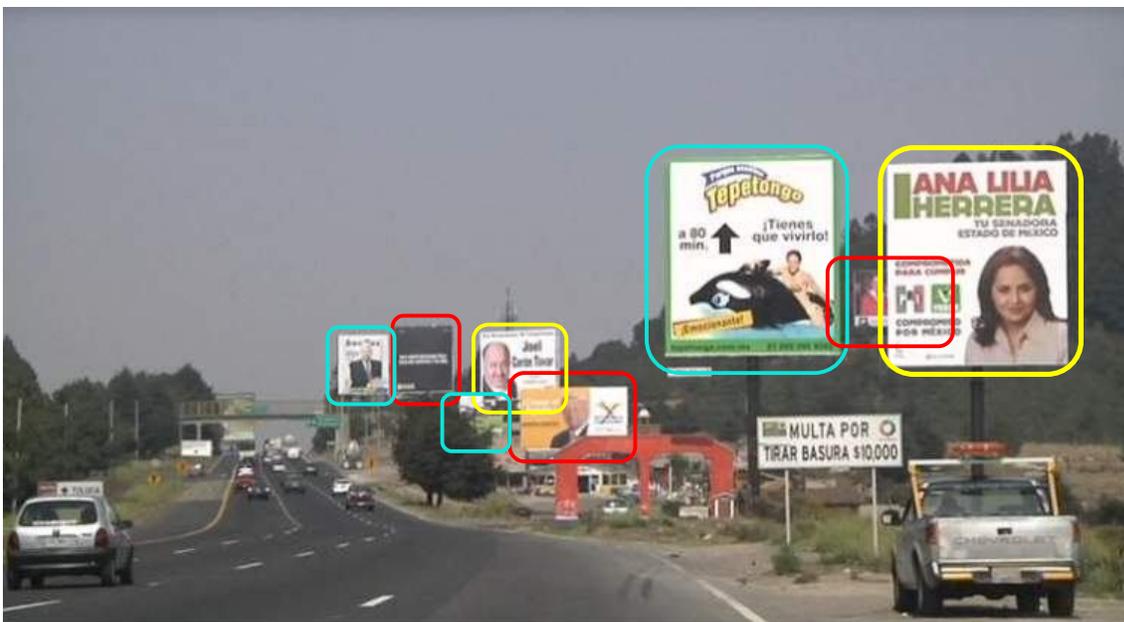
Fotografía 5.- Km 36 + 000, contaminación visual.

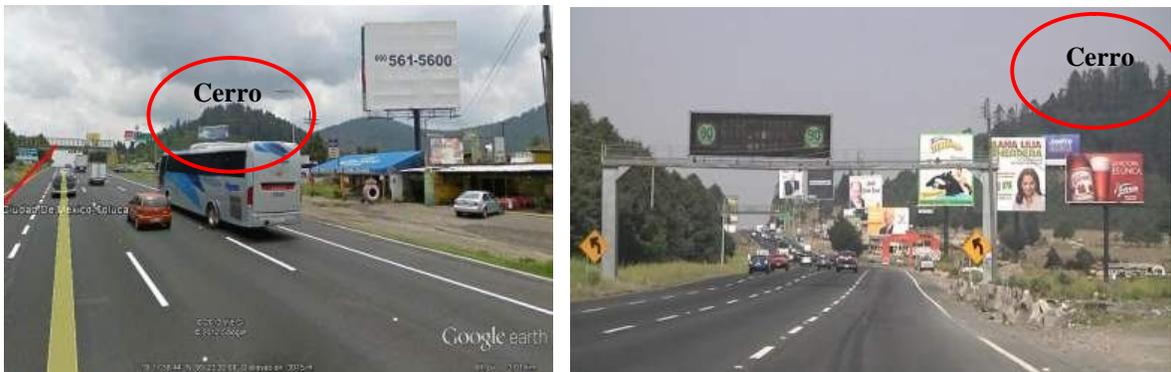
Fotografías 6 y 7.- La imagen de la izquierda fue captada en el año 2009 (fuente Google Earth), en la que sólo se muestran cuatro espectaculares; la imagen de la derecha, fue captada en mayo del año 2012, en la que se observan al menos ocho anuncios espectaculares; con vista hacia el km 36+000.

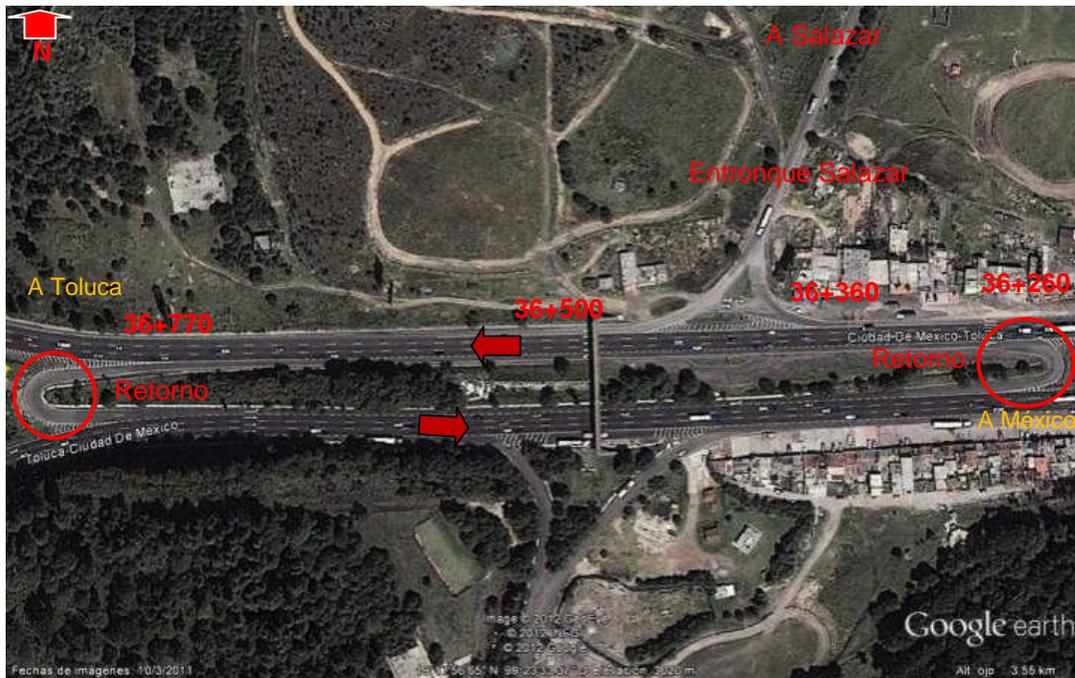
Figura 14.- Kilómetro 36+360, acceso a Salazar, con retornos que convierten el acceso a la comunidad de Salazar, un punto negro, fuente: Google Earth.

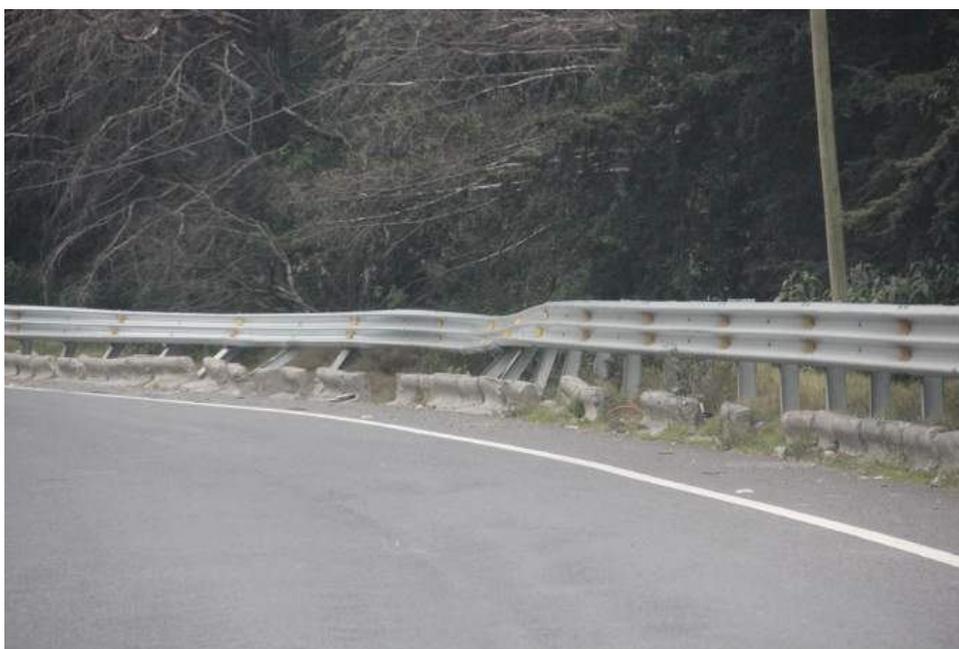
Fotografía 18.- Kilómetro 38+640 curva horizontal izquierda, con barra metálica en mal estado en el lado Norte.

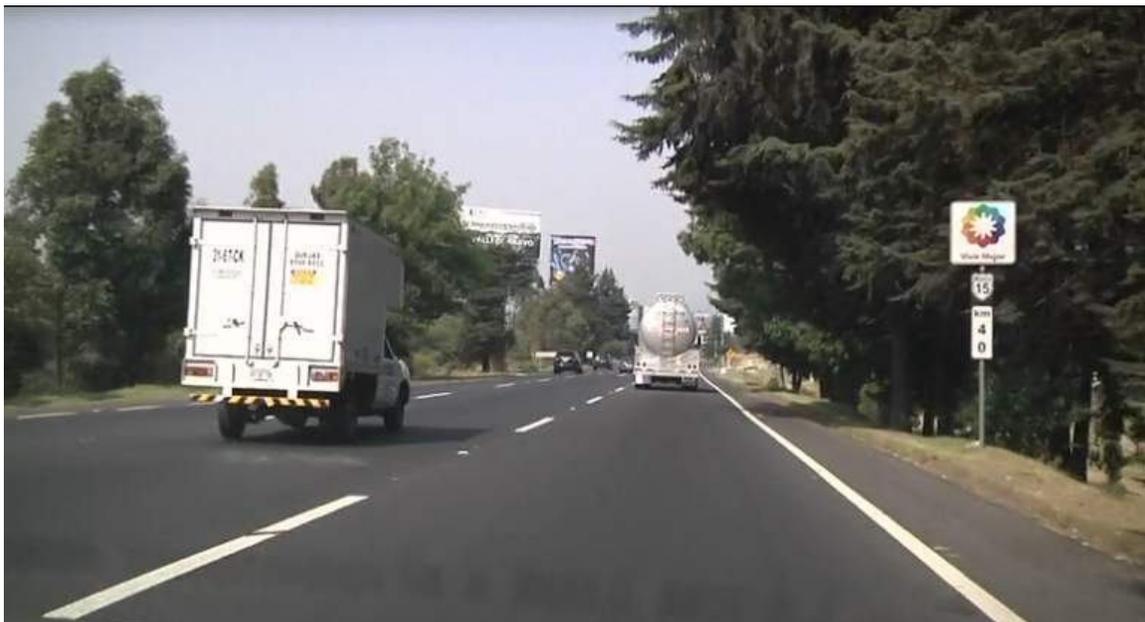
Fotografía 19.- Kilómetro 40+000, inicio de contaminación visual.

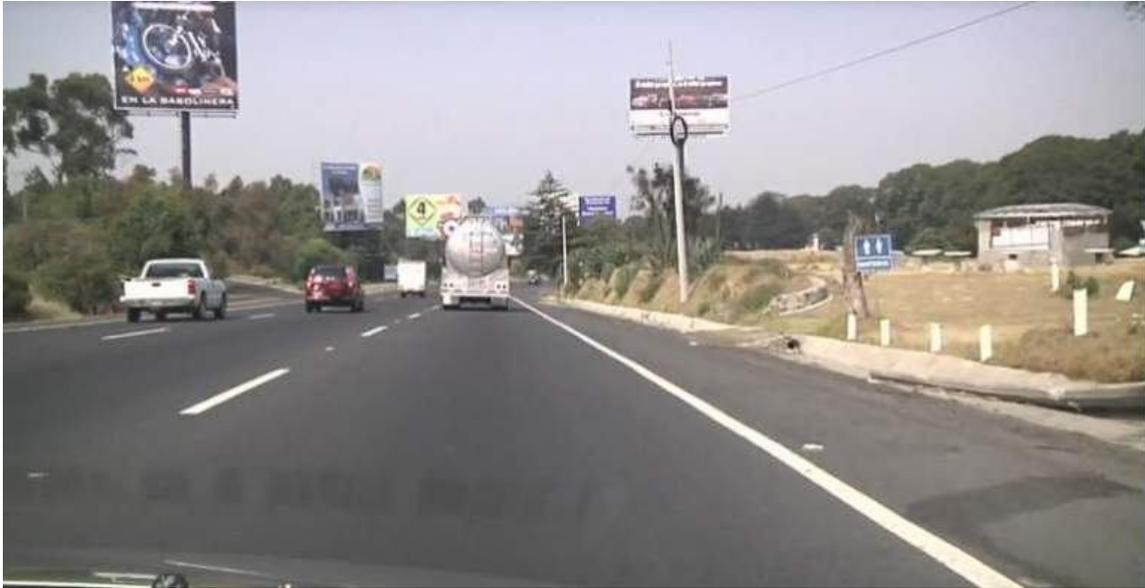
Fotografía 20.- Perspectiva del conductor, se ve forzado a visualizar los anuncios espectaculares.

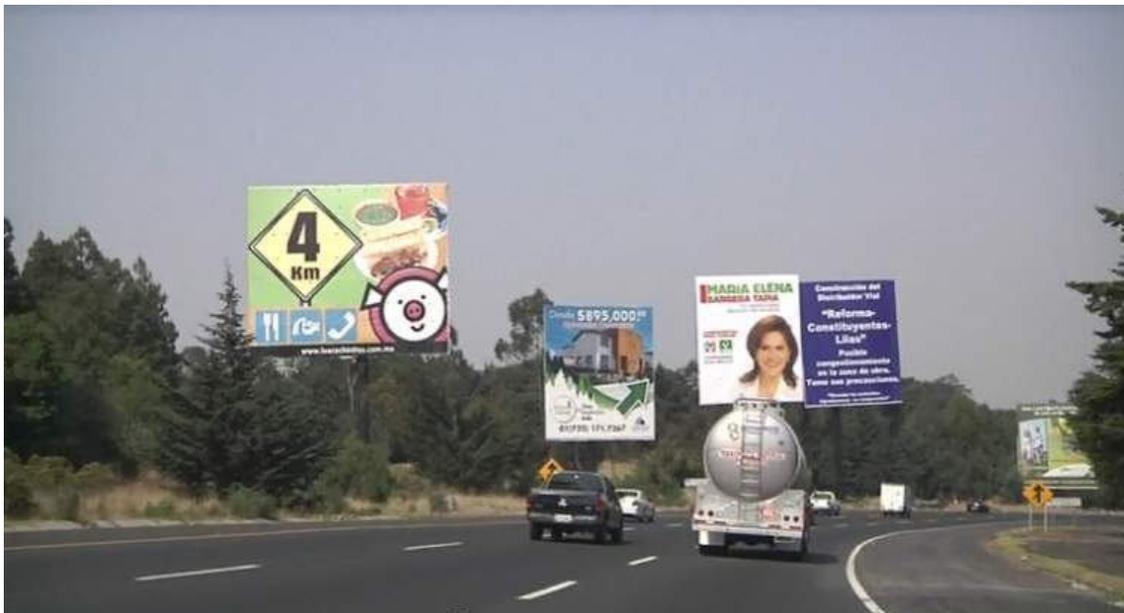
Fotografía 21.- Al tomar la curva horizontal derecha, el conductor tiene los anuncios espectaculares de frente.

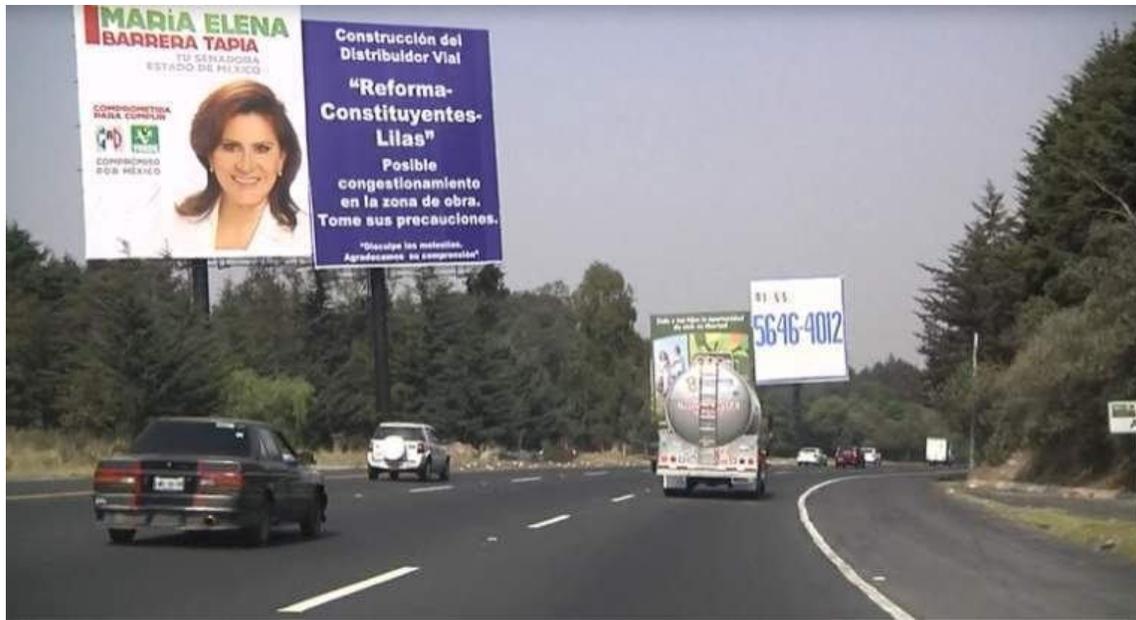
Fotografía 22.- Colores que obligan al conductor desviar su atención.

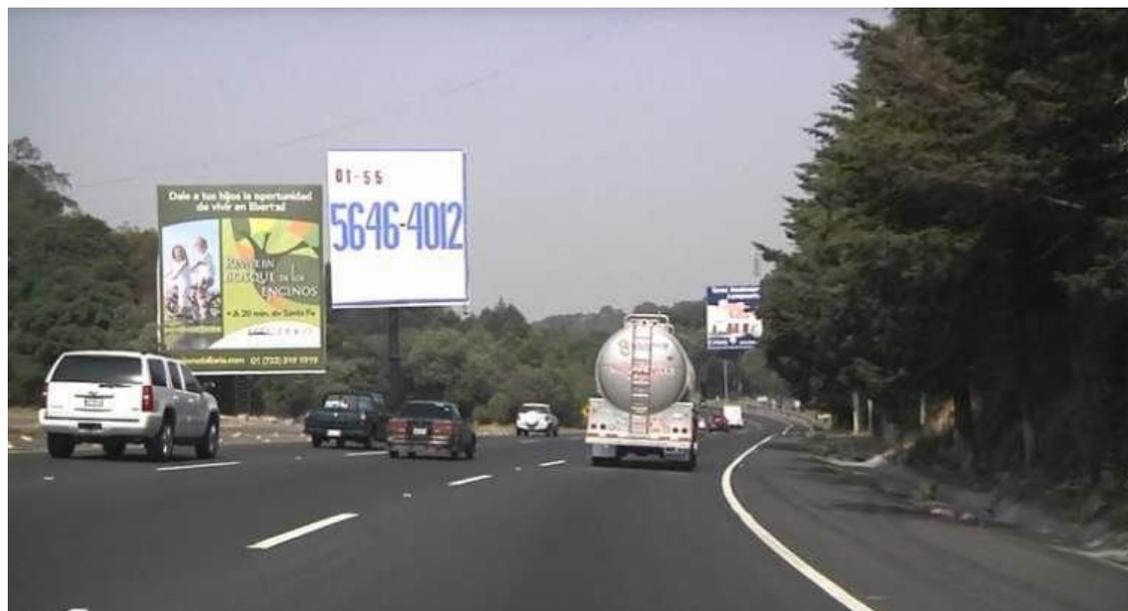
Fotografía 23.- Al salir de la curva horizontal derecha, continúan los anuncios espectaculares.

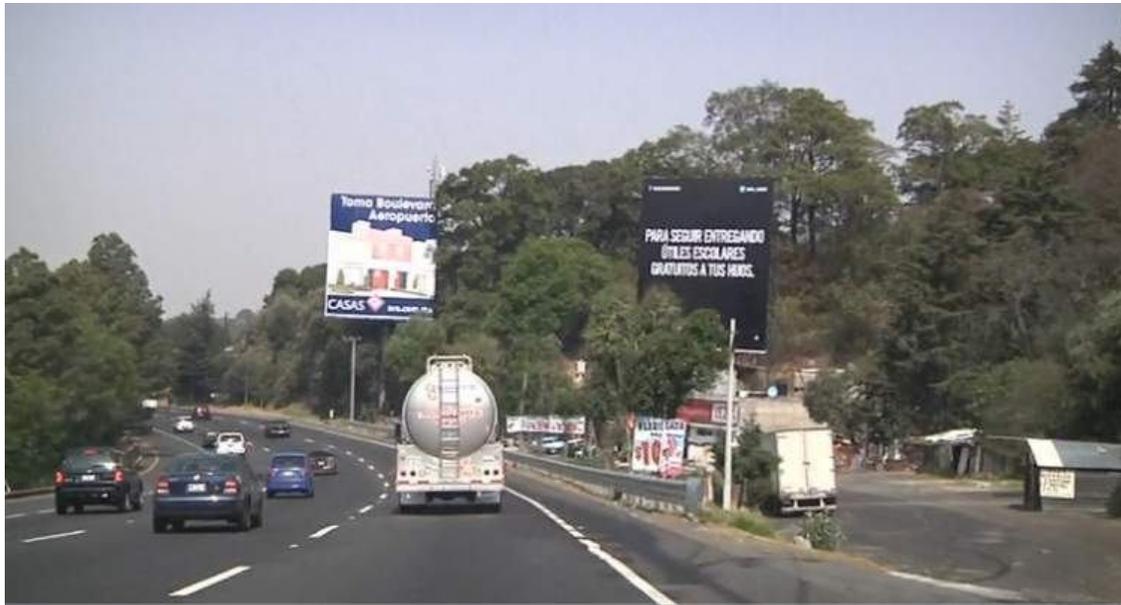
Fotografía 24.- Contaminación visual, al tomar la curva horizontal izquierda, a la altura del km 41+000.

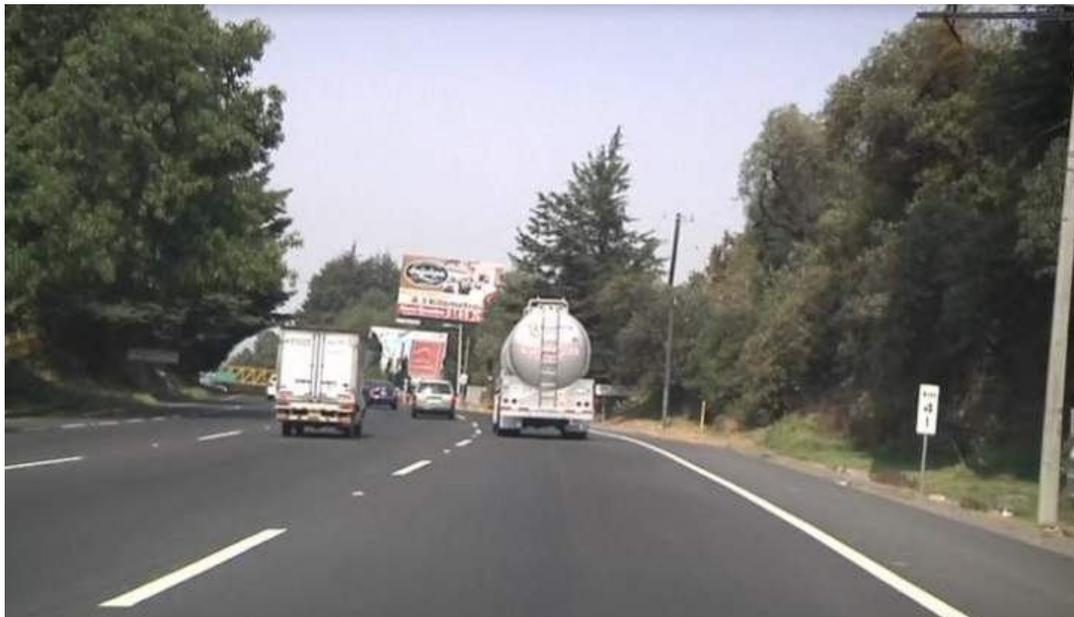
Fotografía 25.- Al salir de la curva horizontal izquierda, continúa la contaminación visual.

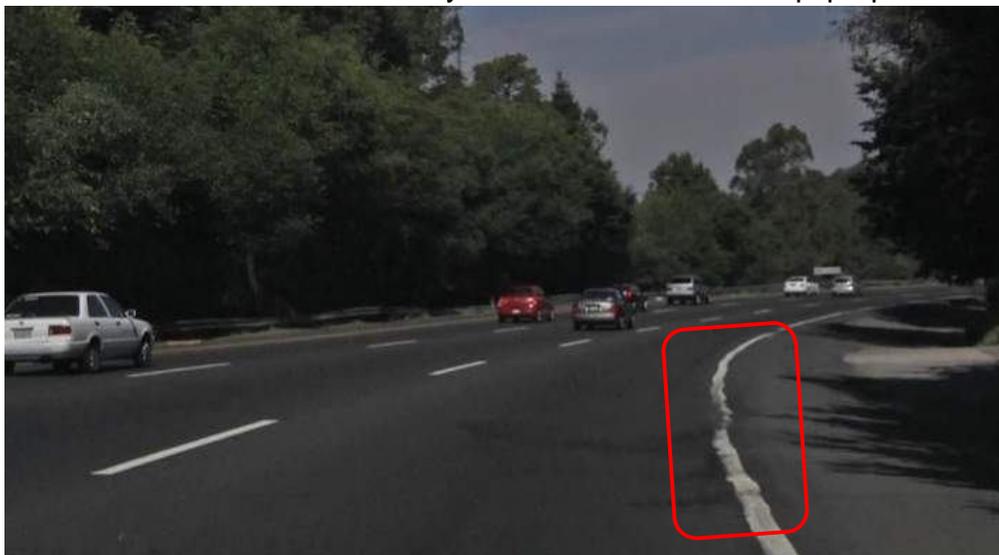
Fotografía 28.- Kilómetro 38+200, deformación de la carpeta asfáltica del carril derecho de la carretera México-Toluca, dirección Toluca.

Para corregir este problema de daño en el pavimento, es necesaria una renivelación del pavimento, y de ser necesario, la rehabilitación de los carriles dañados, desde el km 38+00 al km 41+300.

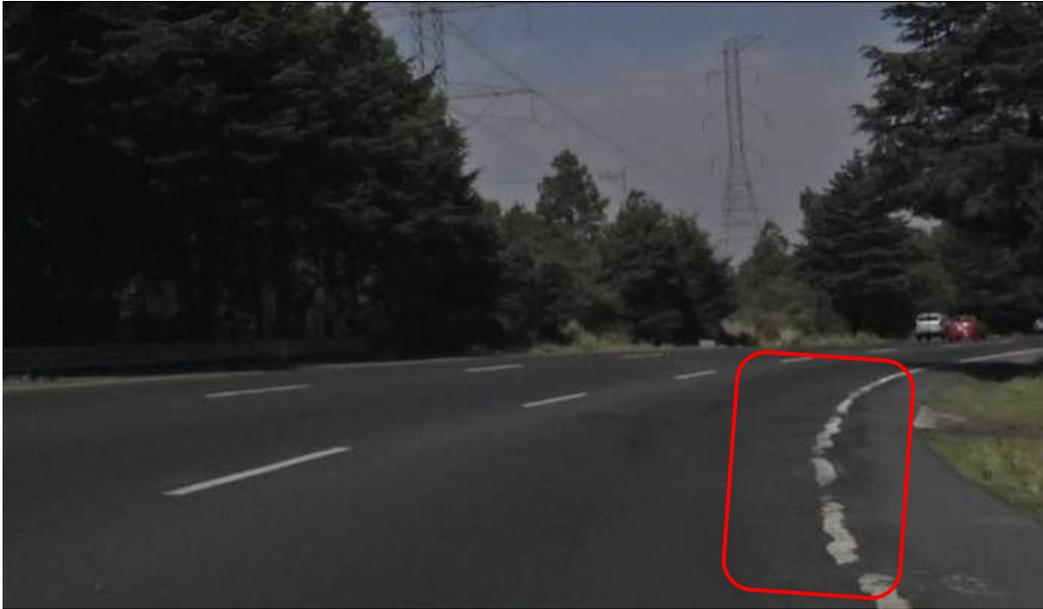
Fotografía 29.- Kilómetro 39+000, deformación de la carpeta asfáltica del carril derecho de la carretera México-Toluca, dirección Toluca.

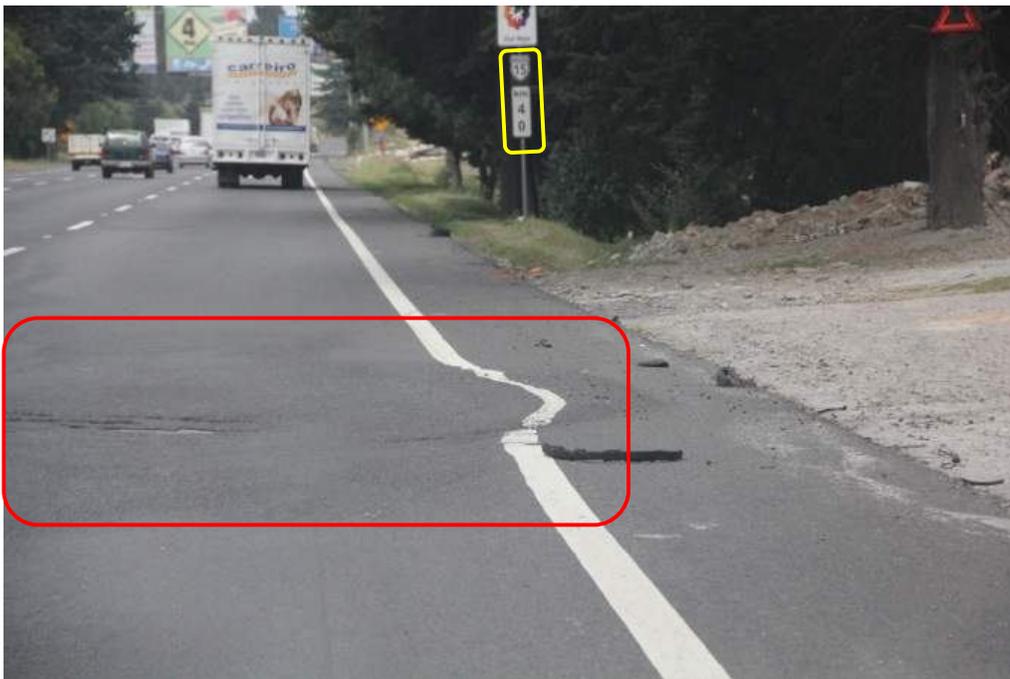
Fotografía 30.- Kilómetro 40+000, deformación transversal de la carpeta asfáltica del carril derecho de la carretera México-Toluca, dirección Toluca.

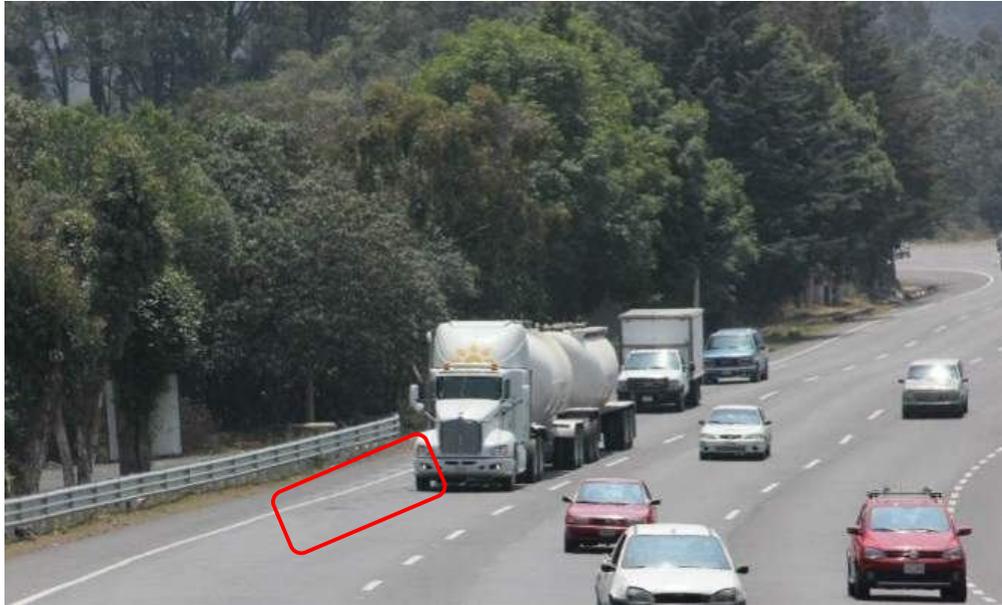
Fotografía 31.- Kilómetro 40 + 700, deformación de la carpeta asfáltica del carril derecho de la carretera México-Toluca, dirección Toluca.

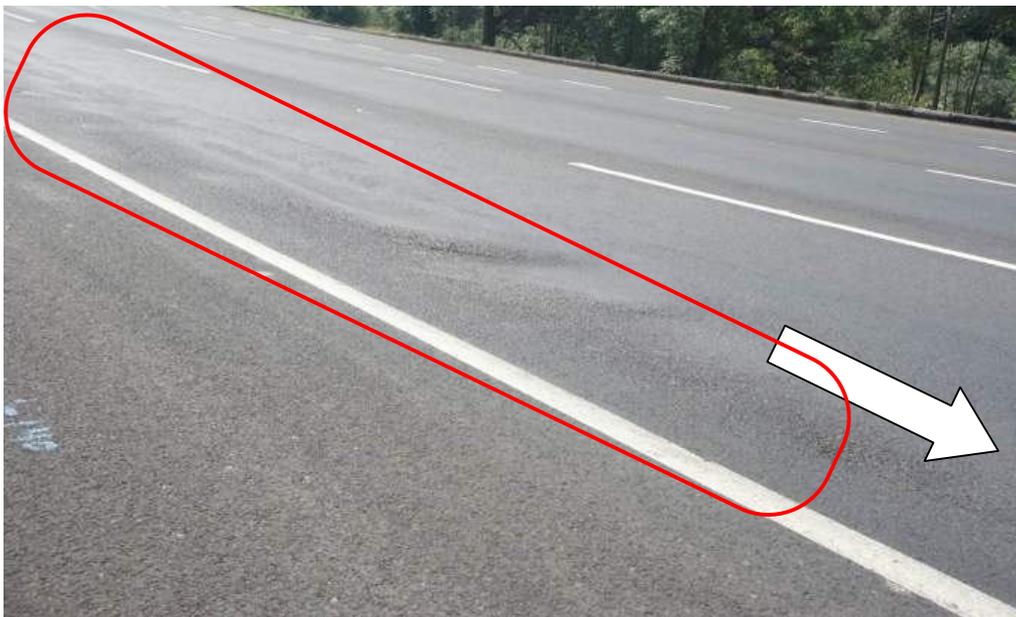
Fotografía 32.- Acercamiento de las deformaciones de la carpeta asfáltica del carril derecho de la carretera México-Toluca, dirección Toluca, a la altura del kilómetro 40 + 700.

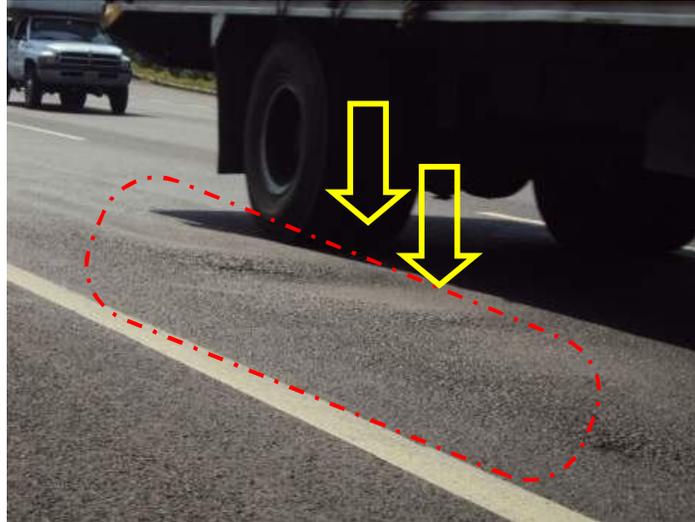
Fotografía 33.- Las ondulaciones y deformaciones de la superficie de rodamiento pueden provocar la pérdida de control de la dirección de un vehículo.

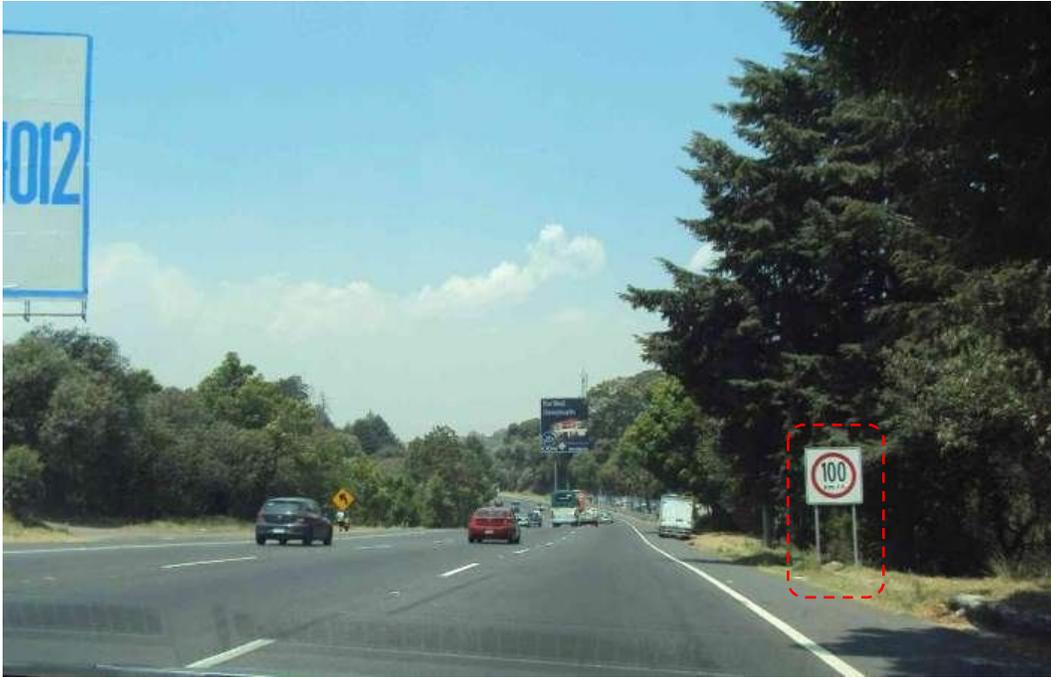
Fotografía 37.- Dentro de la pendiente descendente (8%), de la carretera: México – Toluca, a la altura del km 40 + 700, con dirección hacia Toluca, existía un señalamiento con límite de velocidad 100 km/h en los tres carriles.

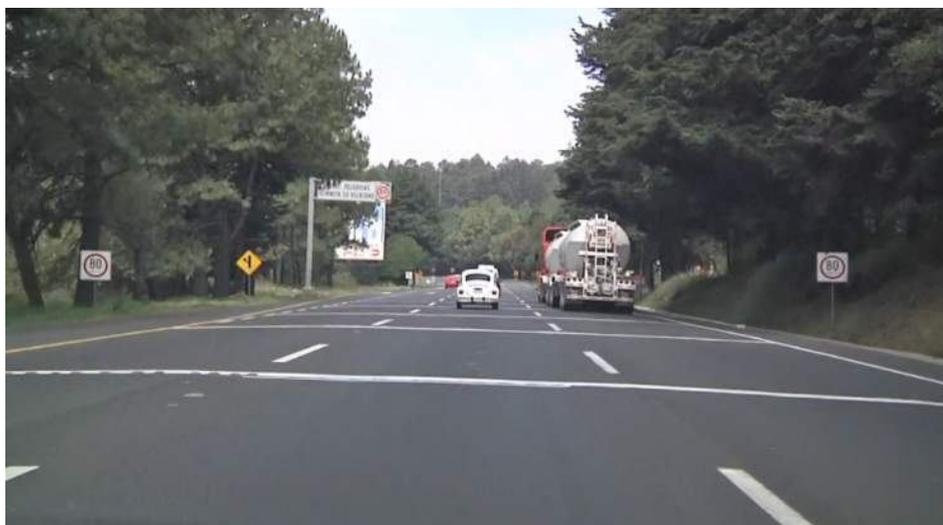
Fotografía 38.- Rayas con espaciamiento logarítmico, acompañadas con vibradores tipo botón (DH-3), en malas condiciones, cuya función es producir una ilusión óptica al conductor, con el objeto que disminuya su velocidad.
