## Estudio de la arquitectura virreinal del Valle de Toluca: el caso de la iglesia de Santa María de las Rosas

Dr. En Arq. Marcos Mejía López<sup>1</sup>, Arq. Verónica Esquivel Fuentes<sup>2</sup>, Dra. Martha Beatriz Cruz Medina<sup>3</sup>,  
Dr. Horacio Ramírez de Alba<sup>4</sup>

**Resumen** – El objetivo de este trabajo es analizar el trazo y composición del edificio virreinal, así como hacer un estudio técnico de los materiales y estructuras que integran este importante conjunto arquitectónico. El alcance de resultados será dar a conocer el trabajo de campo, en el que se incluyen mediciones, fotografías y observación directa de estructuras. Así como comunicar el estudio de gabinete específico, en base a técnicas manuales y de informática, para así, entender la evolución estética del inmueble y de sus diferentes etapas tecnológicas y constructivas que conforman su diseño. En conclusión, se proporciona la recuperación de las aportaciones de diseño y tecnología constructiva del virreinato en el Valle de Toluca, para su aplicación a la restauración de monumentos antiguos.

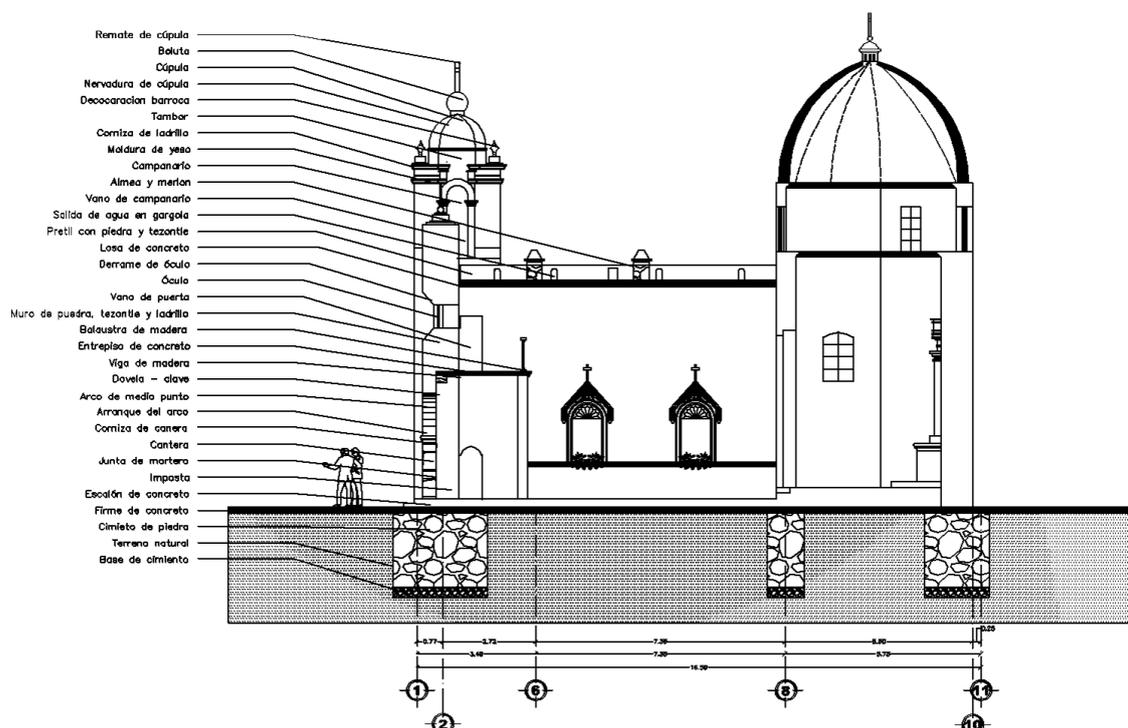
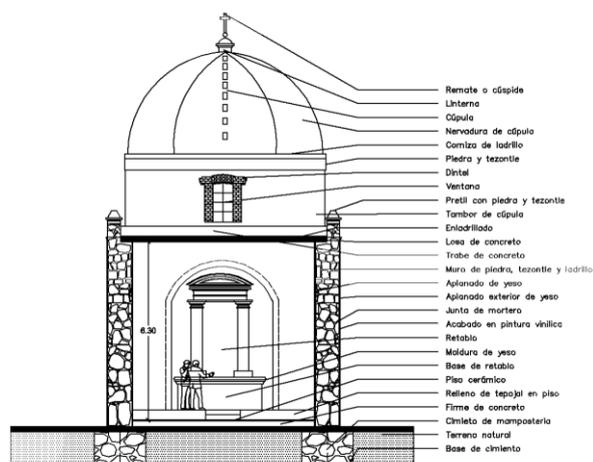
Ilustración 4 - Sistema constructivo representado en una sección longitudinal del monumento analizado. (Esquivel, V. 2017)

Ilustración 3 - - Sistema constructivo representado en una sección transversal del monumento analizado. (Esquivel, V. 2017)

El sistema que levanta a la Parroquia de Santa María de las Rosas (Ilustración 3 y 4) no es la excepción si se compara con otras capillas virreinales construidas por los franciscanos:

Los muros son de mampostería y soportan a la carga axial generada por las cubiertas planas y la cúpula, éstos reciben empujes normales en su plano y resisten empujes laterales generados por el coceo de los arcos y bóvedas, así como vientos anormales y sismos que pudieran presentarse.

Se tiene registro de que la cubierta de la nave original estaba constituida por vigas de madera que transferían las cargas de las vigas a los muros y de los muros a la cimentación, actualmente el sistema empleado en la cubierta es de concreto simple, lo que podría provocar daños estructurales por la diferencia de peso de los nuevos materiales.
