INFORME DEL ESTADO FÍSICO ACTUAL DE CANALES, RÍOS Y PRESAS EN IXTLAHUACA

COMUNIDADES: SAN BARTOLO DEL LLANO, HUEREJE, GUADALUPE CACHÍ, EJIDO 20 DE
NOVIEMBRE, GUADALUPE DEL RÍO. PRESAS: LOS ÁRBOLES, SAN JOSÉ, EL TECOMATE,
PRESA LARGA, PRESA SAN FRANCISCO

Abril de 2014

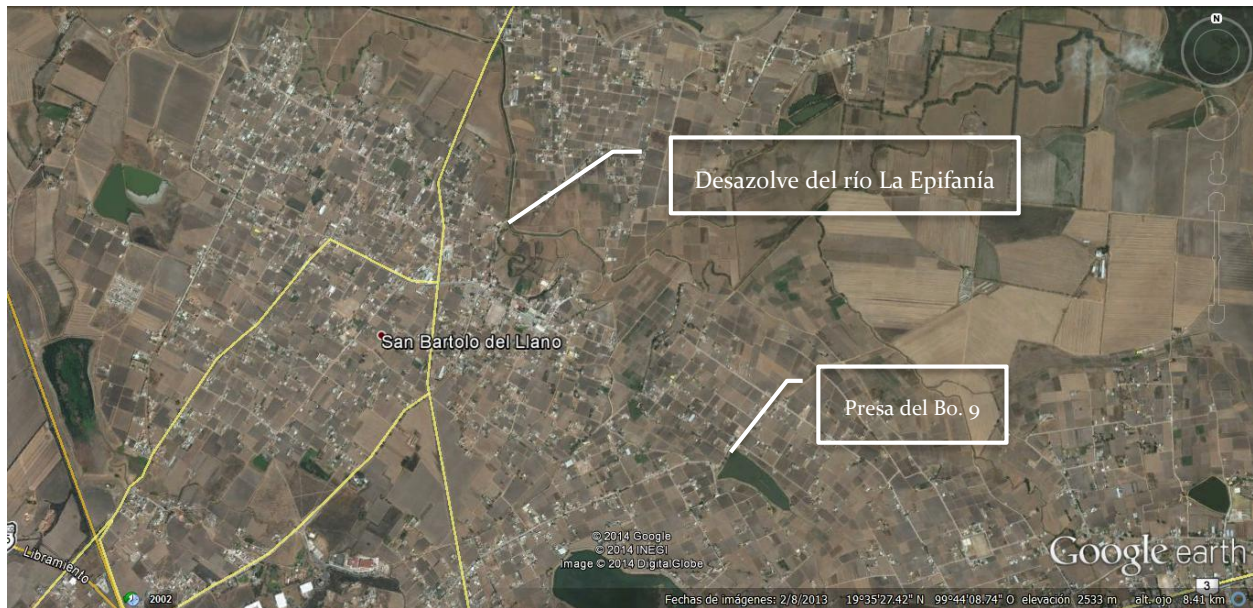
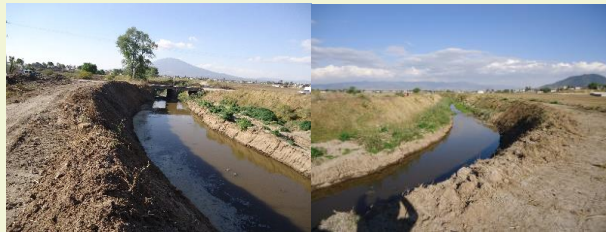
Río La Epifanía

Problemática: presenta azolve en su lecho fluvial y erosión en los taludes internos

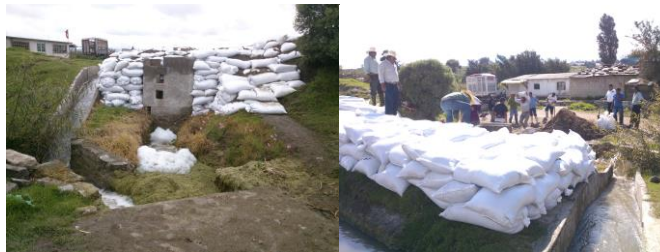
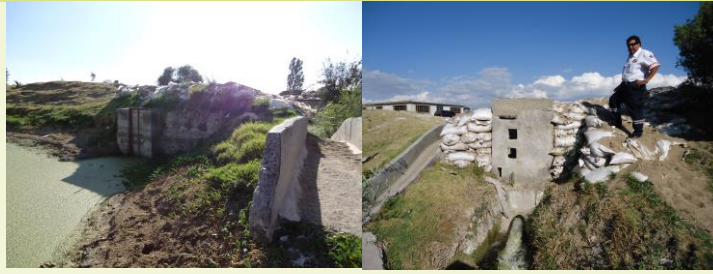
Presa Bo. 9

Problemática: Durante el Mes de Septiembre del 2013 en su compuerta se originó una filtración por un exceso de volumen de agua a consecuencia de la temporada de lluvias, y en su momento se erigió un muro de costales rellenos de tierra para reforzar la compuerta.

Acción a realizar: mantenimiento correctivo de la compuerta

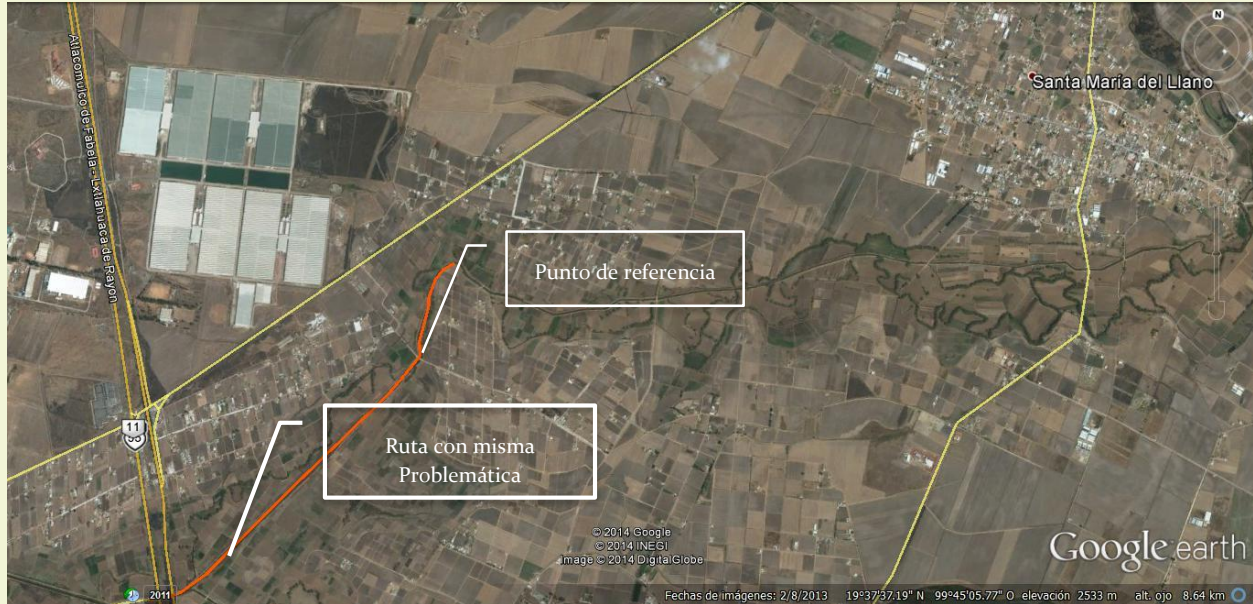
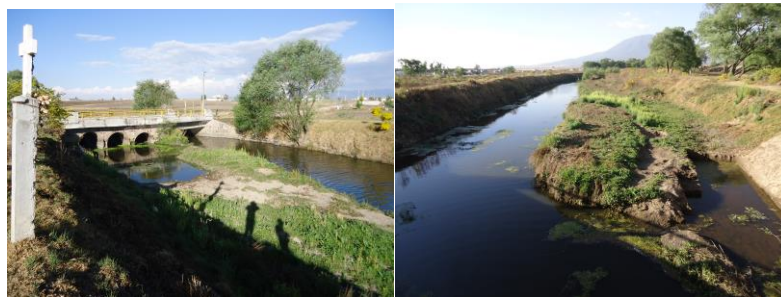
Río “Sila”

Problemática: el azolve en su lecho pluvial es considerable ya que a este río converge el río “La Epifanía” y al ser un terreno limoso por acción de las corrientes de agua arrastra lodos, vegetación y basura.

Acción a realizar: Desazolver el río “Sila”

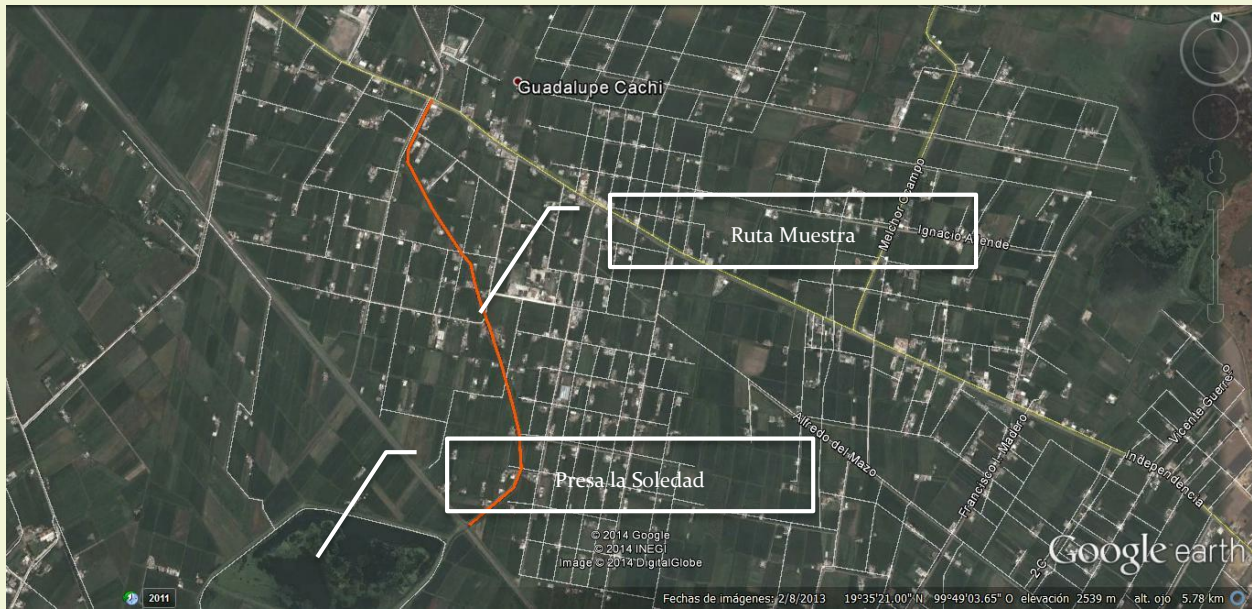
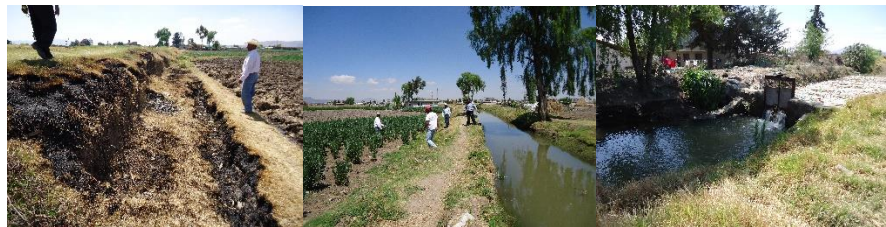
Canal de la Presa de Tepetitlan

Problemática: la problemática se centra en la invasión de su derecho de vía y daños en su bordo; el análisis echo por los Delegados de la Unión Rural de la Presa de Tepetitlán destaca estos mismo problemas en todas las comunidades por las que pasa este Canal.

Acción a realizar: desazolver, reforzar los bordos dañados

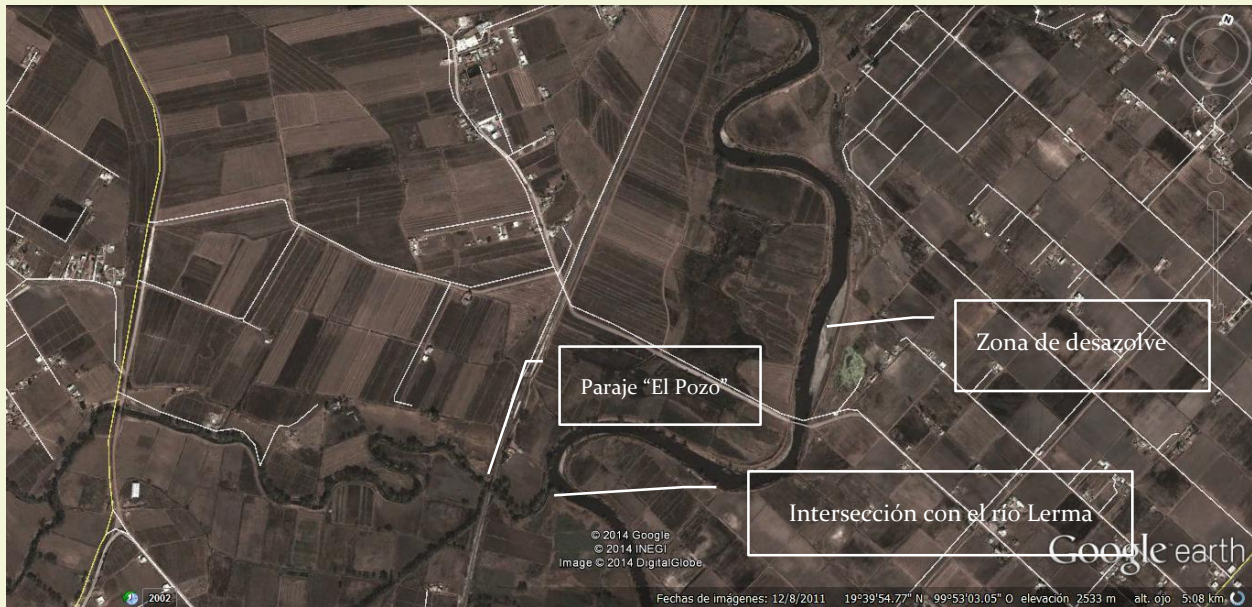
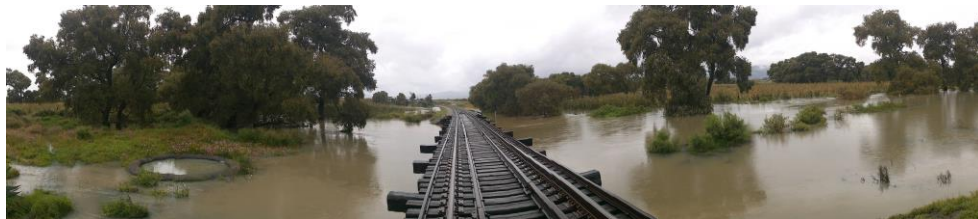
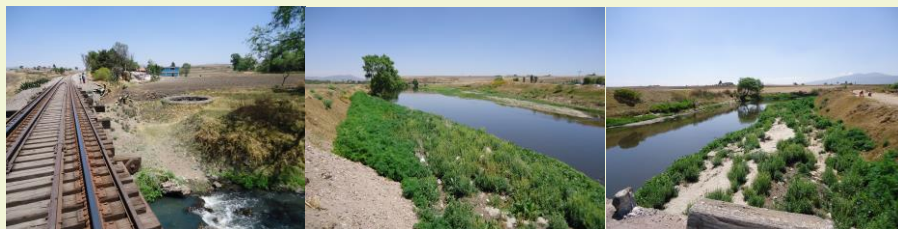
Ejido 20 de
Noviembre

Problemática: El año pasado la comunidad sufrió una inundación, dejándola incomunicada a consecuencia de la unión con el río Lerma de un río que proviene de la presa de Tepatitlán y que en él convergen varios sub-ríos, surgiendo como punto de conflicto el paraje llamado “El Pozo”, ahí es donde se genera la inundación de la Comunidad.

Acción a realizar: Bordesear el paraje de “El Pozo” y el tramo del río que converge con el río Lerma para evitar que el agua pluvial y fluvial de San Felipe del Progreso inunde esta comunidad perteneciente a Ixtlahuaca, así mismo desazolver un tramo de 460 ml. Del río Lerma

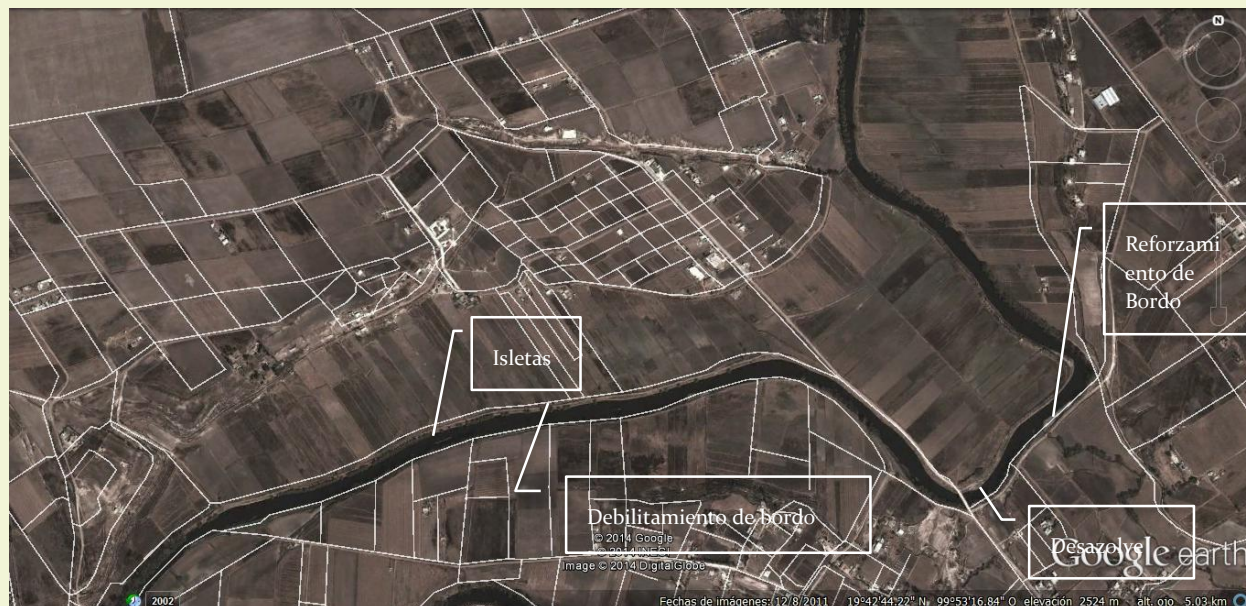
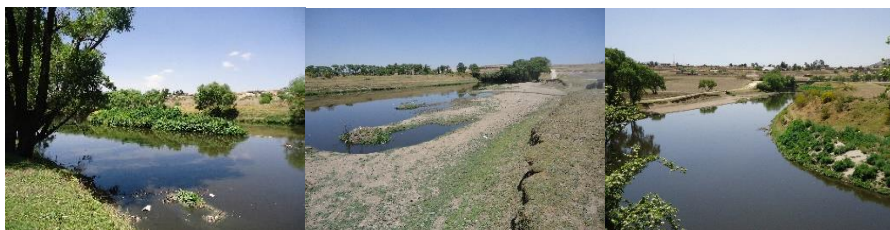
Guadalupe del Río

Problemática: el río Lerma pasa al Este de esta comunidad donde se ubicaron algunas islas de pequeño tamaño, pero sobresale una con una longitud aprox. De 90 ml. Así mismo azolve por arrastre y un tramo de bordo erosionado hídrica y eólicamente

Acción a realizar: dezasolar los puntos donde se encuentran las isletas y reforzar la parte del bordo donde se encuentra desprotegido.

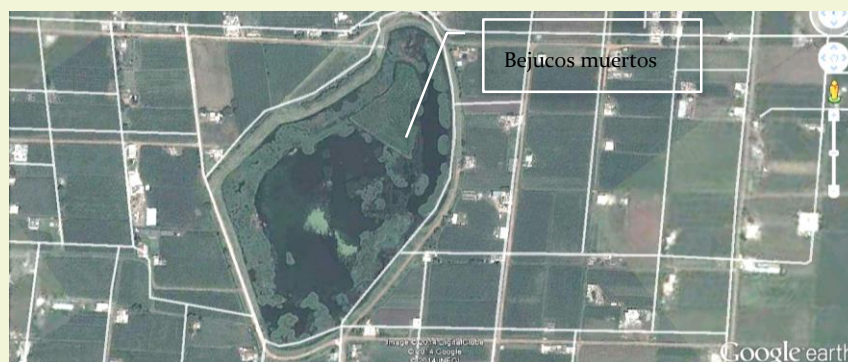
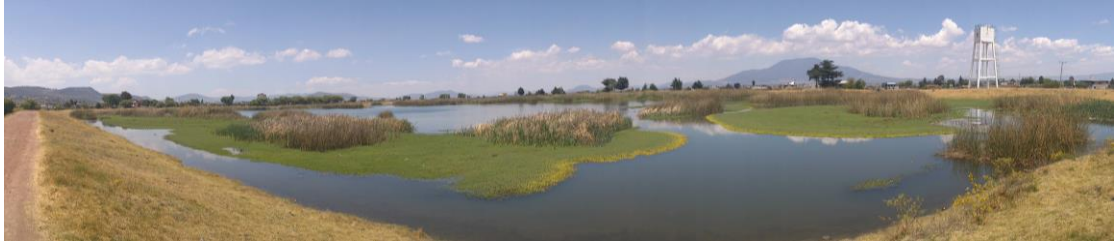
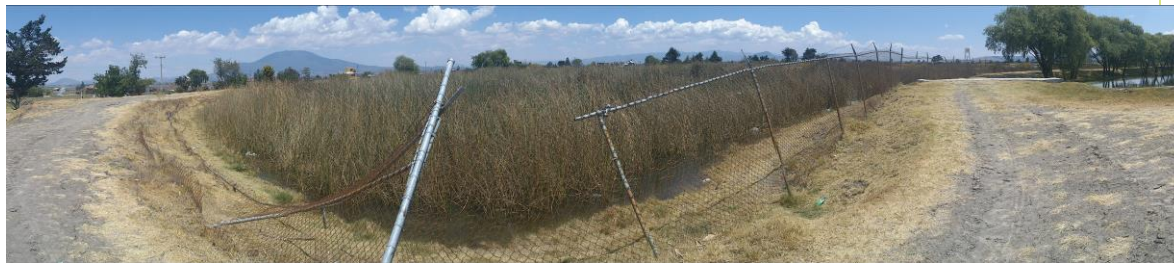
Problemática: esta presa alberga un ecosistema ricamente diverso en flora y fauna acuática, bejucos, lirios acuáticos, Chichicastle entre otras, fauna digna de admirarse como la Focha Común que ha hecho de este espacio su hogar.

Si bien la falta de mantenimiento de este lugar a echo que los bejucos invadan gran parte de la presa, se observe fauna muerta, basura y vandalismo en su bordo

Acción a realizar: retirar los bejucos muertos y el exedente, habilitar la protección que tiene al Norte, retirar basura escobros y proteger sin alterar la flora y fauna que alberga la presa.

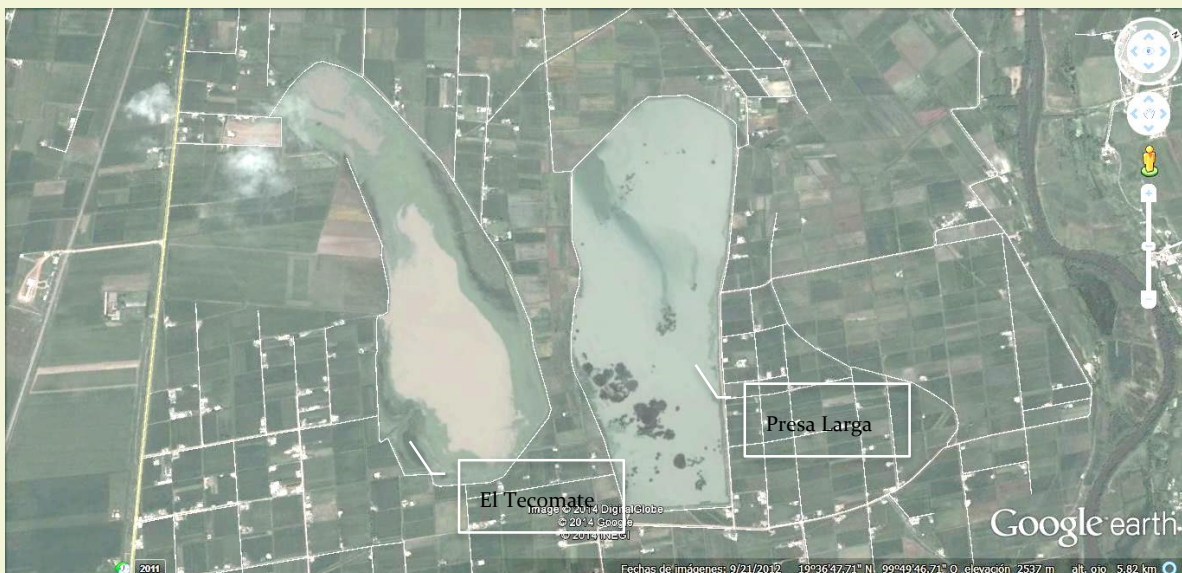
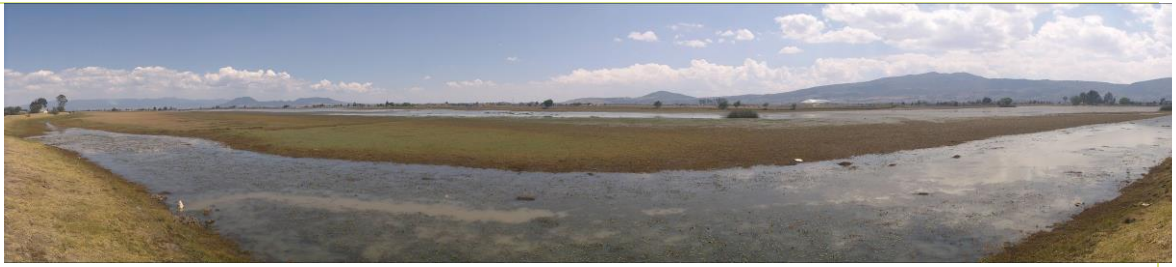
Presa El Tecomate

Problemática: la presa presenta azolve en la zona norte de la misma.

Acción a realizar: esta en planes de ser desazolvada y ser dividida en dos zonas.

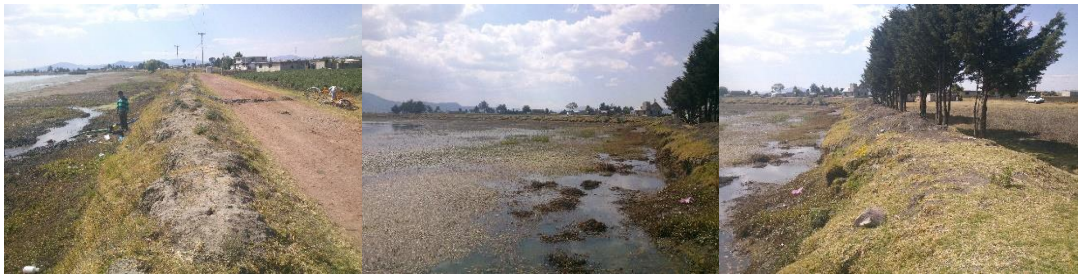
Presa Larga

Problemática: Esta Presa presenta azolve en su zona Sur sin embargo el bordo de la perimetral Norte presenta deslizamientos y agrietamientos, además tiene un ancho de 2.8 m y está a un nivel por encima de un camino paralelo a este de .80 m

Acción a realizar: Reforzar el bordo Norte de la perimetral de la presa.

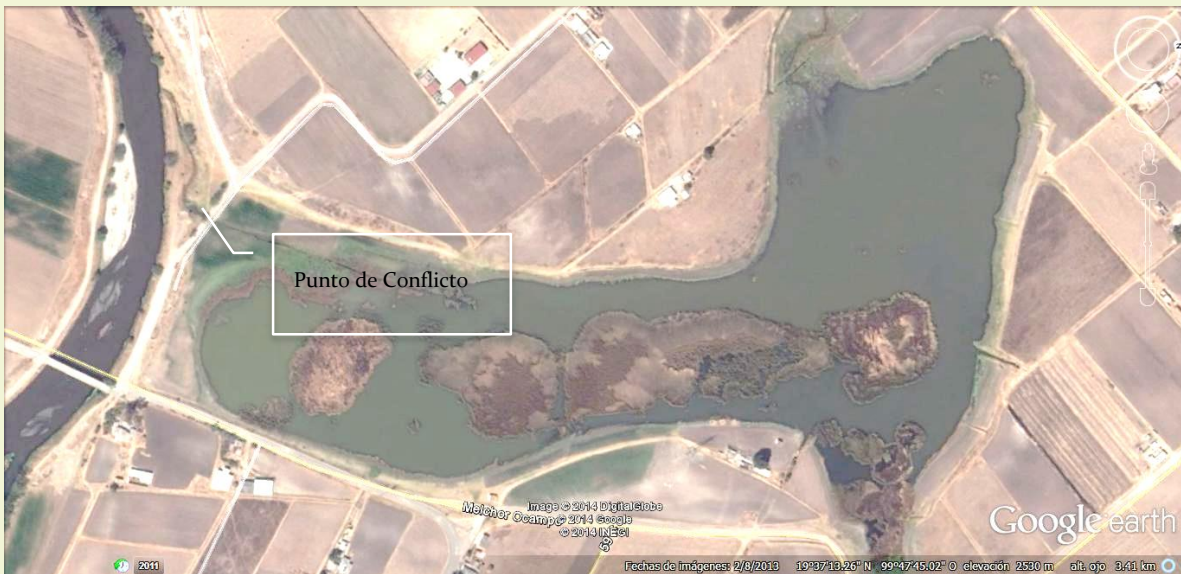
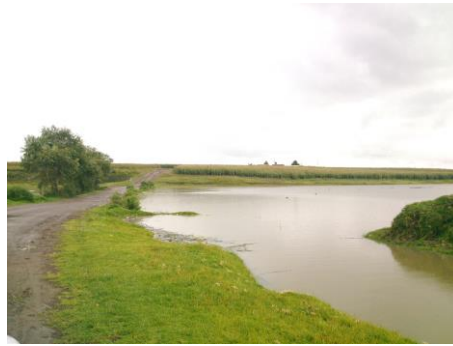
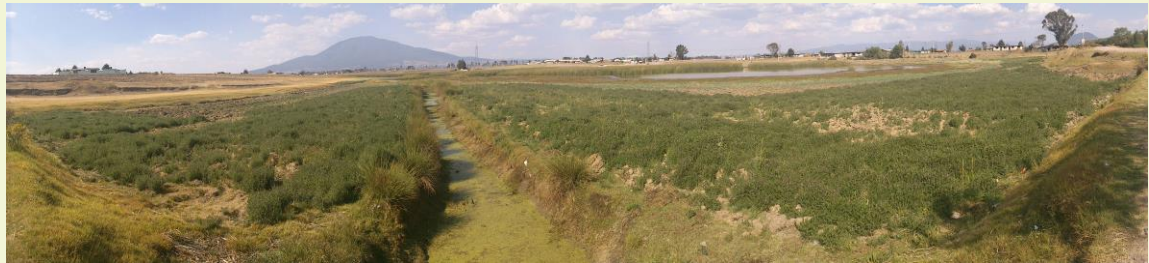
Presa San Francisco

Problemática: El año pasado a causa de la temporada de lluvias esta presa tuvo un conflicto en el paso que tiene como vertedero hacia un canal que se conecta al río Lerma, inundando la corona del camino

Acción a realizar: Desazolver y levantar paralelamente al camino un bordo que delimite esta con la presa y evitar que el nivel hidrico revase la corona del camino.

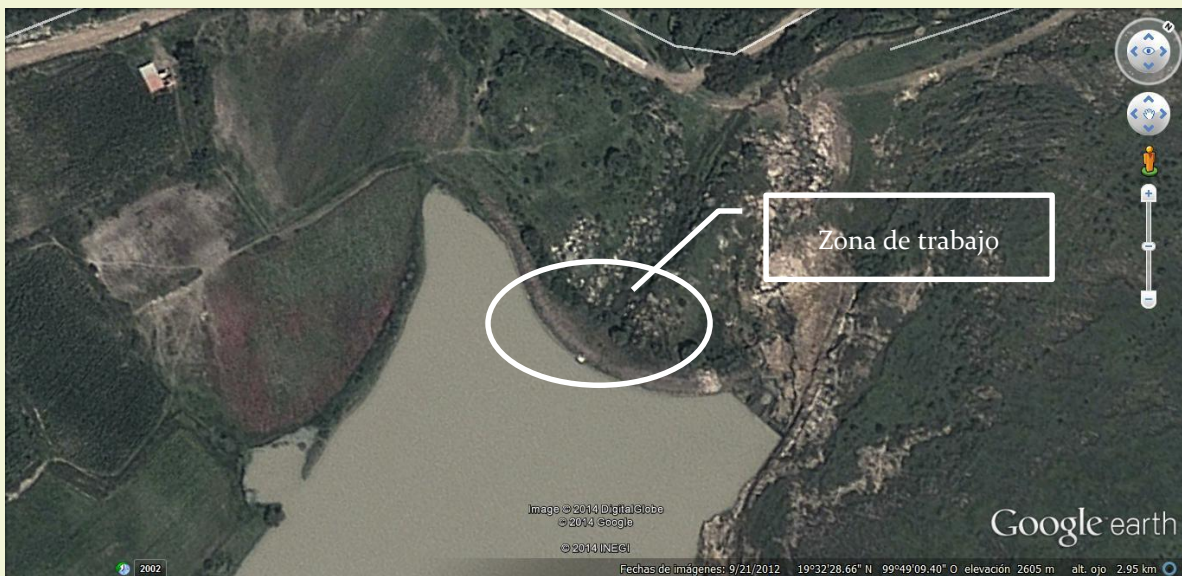
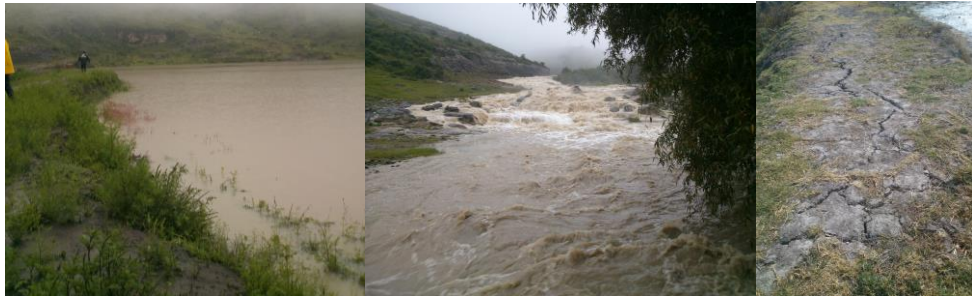
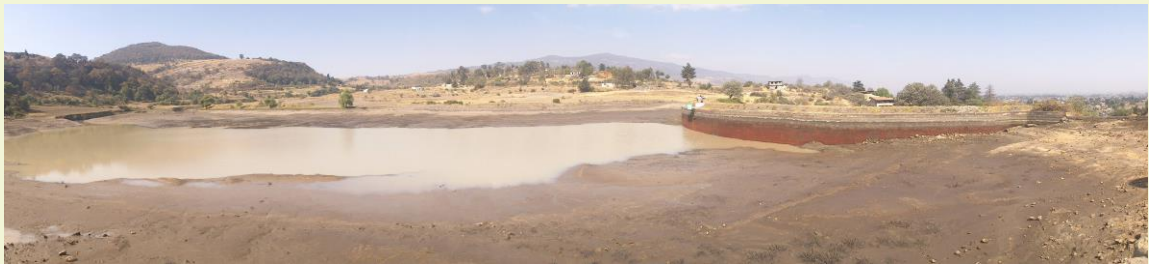
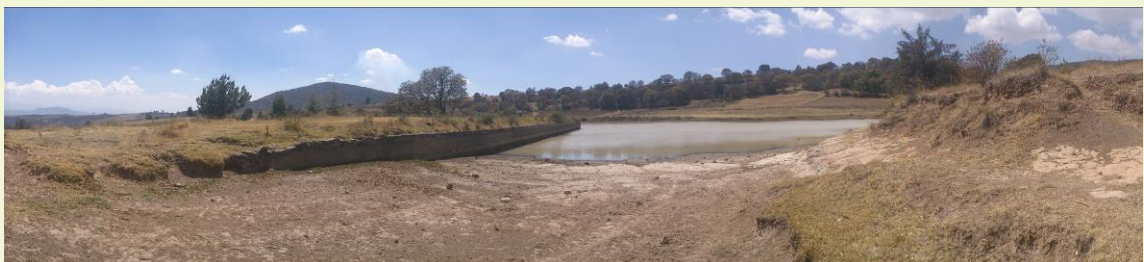
Problemática: En el mes de Septiembre la presa sufrió un desbordamiento hídrico sobre la cortina y en su vertedero, la intensidad de la lluvia origino grietas en la corona del bordo que sustenta la cortina.

Acción a realizar: hacer una cala en la corona del bordo de 2 m de largo por el ancho que tenga la corona, con ello identificar si las grietas son superficiales o profundas, de ser superficiales retirar los 80 cm de espesor que tiene de azolve y colocar nuevo material pétreo y tierra arcillosa para tener una nueva corona, compactando en capas de 20 cm.

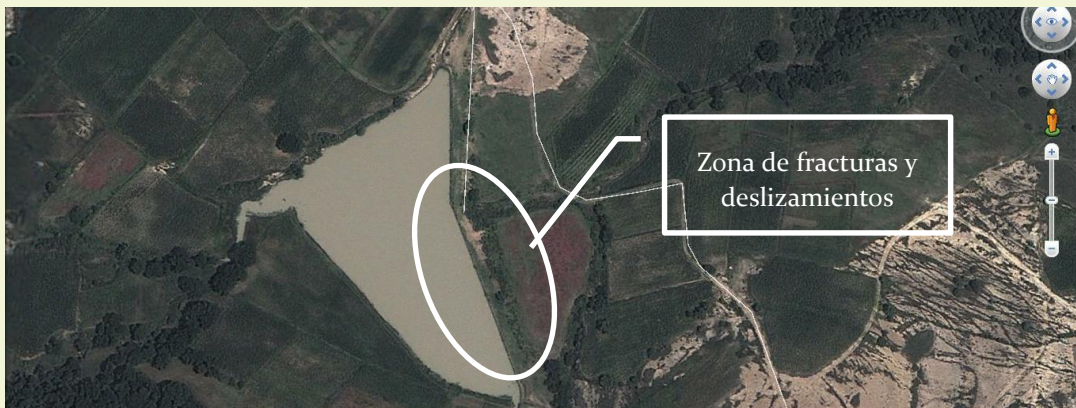
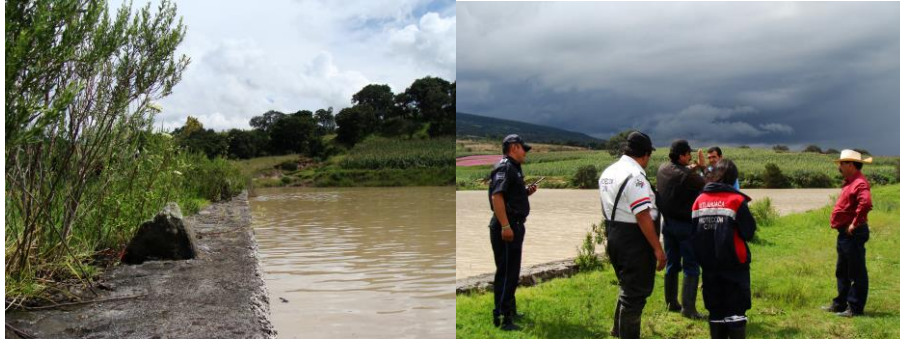
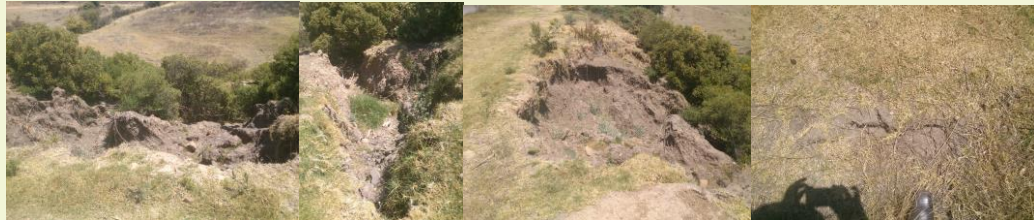
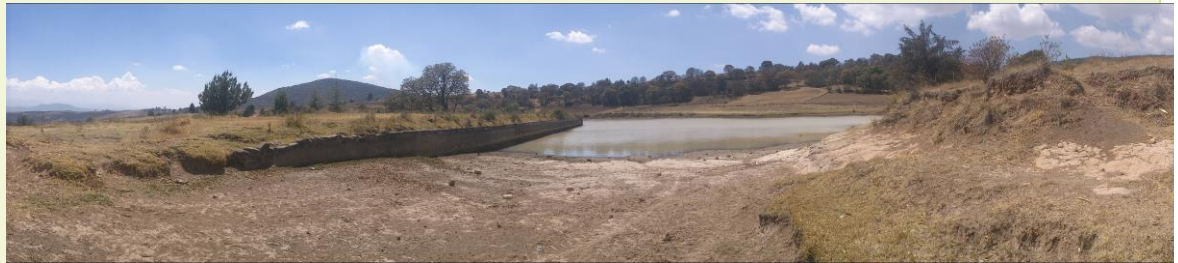
Problemática: En el mes de Septiembre la presa sufrió un desbordamiento hídrico sobre la cortina, la intensidad de la lluvia origino grietas en la corona del bordo que sustenta la cortina y origino deslizamientos sobre el talud del mismo.

Acción a realizar: Retirar en una franja lineal de 100 ml la corona de la cortina para colocar nuevo material y ser compactado en capas de 20 cm para reforzarla, a partir de la compuerta al Sur.

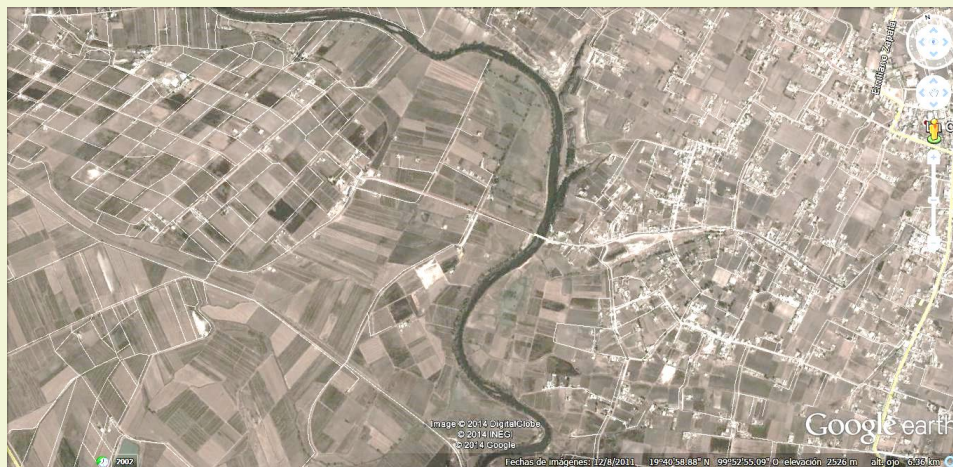
Problemática: Presenta azolve en toda su extensión, así como isletas.	
	Acción a realizar: Desazolve y reforzamiento del bordo.	
DRENAJE Y ALCANTARILLADO, CABECERA MUNICIPAL		
Calles a desazolver	Calle Miguel Hidalgo Calle José María Morelos Calle Benito Juárez Calle Nicolás Bravo Calle Ignacio Allende	Calle Fray Servando Teresa de Mier Calle Vicente Guerrero Calle Francisco López Rayón Calle Melchor Ocampo
DRENAJE Y ALCANTARILLADO, COMUNIDADES DE IXTLAHUACA		
Comunidades a desazolver Drenaje y alcantarillado	Santa María del Llano, Santo Domingo de Guzmán, San Bartolo del Llano, San Pedro de los Baños, San Joaquín la Cabecera y Barrio de San Pedro la Cabecera.
