# REHABILITACIÓN ESTRUCTURAL DEL PUENTE MONTE LÍBANO Y SU COMPORTAMIENTO ESTRUCTURAL POSTERIOR

*Horacio Ramírez de Alba  
Elizabeth Adriana Valdez Medina*

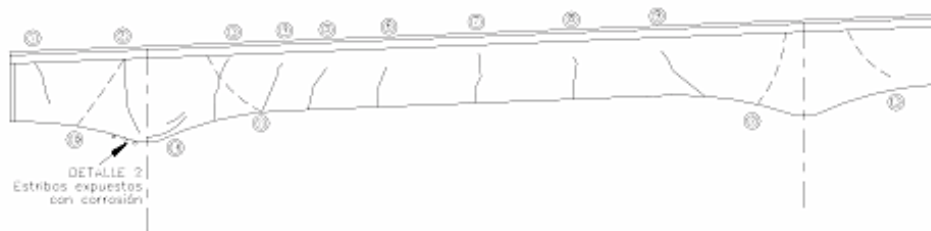
Ante la carencia de los planos originales fue necesario en primer lugar hacer un levantamiento geométrico completo. En seguida se hizo un levantamiento de daños exhaustivo siguiendo la metodología propuesta por Vega (2002). Los principales daños detectados fueron: a) grietas por flexión y por cortante en todas las nervaduras, el ancho promedio de las grietas fue de 1.5 mm con un máximo de 11 mm, b) deformaciones verticales de las nervaduras con un intervalo de 38 a 53 mm, c) algunas columnas y traveses de los caballetes con zonas deterioradas por efecto de la lluvia que incluye agrietamientos severos, pérdida del recubrimiento del concreto y corrosión avanzada el acero de refuerzo, la merma en el área de concreto se estimó en el intervalo de 3 a 14 % y el decremento en el área de refuerzo de 5 a 35 %, d) en las zonas de apoyos las nervaduras mostraban agrietamiento severo de hasta 50 mm de ancho en la dirección del refuerzo, en algunos casos con pérdida de concreto y moderada corrosión del acero de refuerzo. Se registraron otros daños no estructurales pero que propician el deterioro de los elementos estructurales: a) un sistema de drenaje ineficiente, b) juntas constructivas obstruidas por acumulación de polvo y excrementos de aves, c) crecimiento de flora nociva. En la Figura 2 se muestra una distribución típica de grietas y daños en una nervadura.

Figura 2. Distribución típica de grietas y daños en una nervadura.

Nervadura T4AR: 1-3 grietas por flexión-cortante con ancho máximo de 11 mm; 4-9 grietas por flexión o por contracción con ancho máximo de 3.5 mm; zona de apoyo con grietas hasta de 50 mm; 14 grietas por el cambio de dirección del refuerzo hasta de 20 mm de ancho.

Los principales pasos en el procedimiento de reforzamiento de las nervaduras consistieron en: a) inyección con resina epóxica de las grietas con ancho igual o mayor de 1.0 mm, b) reparación de las zonas dañadas cercanas a los apoyos mediante la remoción del material suelto, la limpieza del acero expuesto y la aplicación de grout con cero revenimiento mediante retacado del material, c) limpieza de la superficie de aplicación y su imprimatura, d) aplicación de las capas de fibra de carbono, d) protección de las capas de fibra de carbono con una capa especial impermeable y elástica.

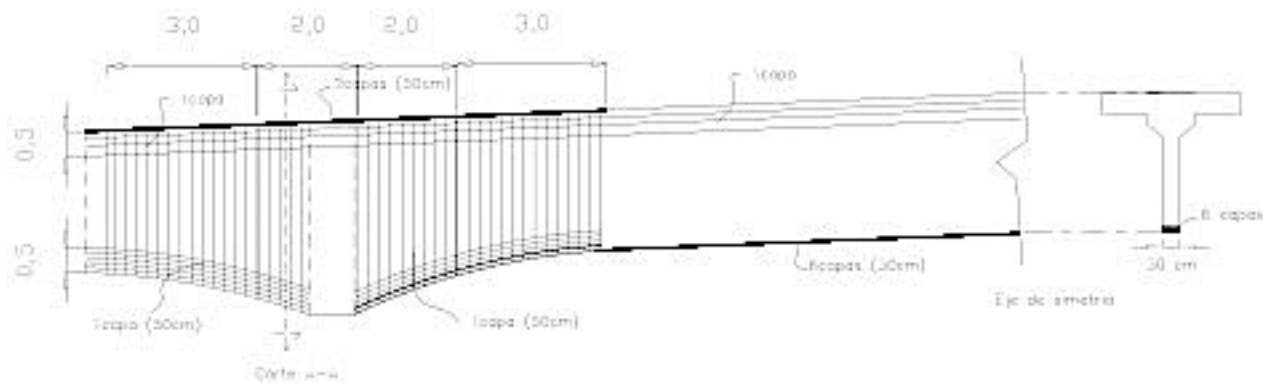
## Trabe T2 y T4

Figura 3. Distribución de capas de fibra de carbono en las nervaduras T2 y T4.

En este caso se adoptó la aplicación de placas de ½” (13 mm) con la fibra embebida en una matriz epóxica. Con las fórmulas de compatibilidad de deformaciones (Machado, 2004) se pudo calcular el número de capas requerido para incrementar la resistencia de acuerdo a los porcentajes establecidos en el diagnóstico, resultando para los claros principales (trabes Gerber) cinco capas para momento positivo, tres capas para momento negativo y tres capas en cada cara para cortante espaciadas a 700 mm (ver figura 3). Para los claros simplemente apoyados, cuatro capas para momento positivo y dos capas en cada cara para cortante, espaciadas 900 mm (ver figura 4)

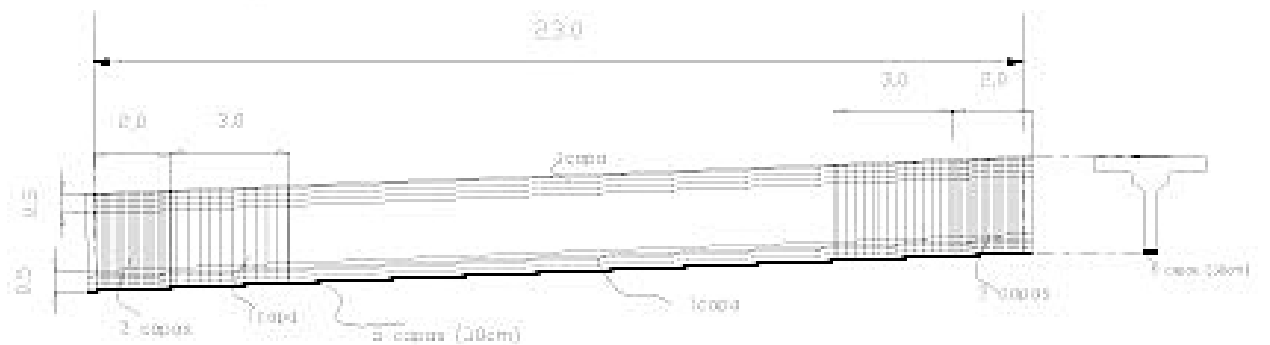
## Trabe T1 y T5

Figura 4. Distribución de capas de fibra de carbono en nervaduras T1, T3 y T5

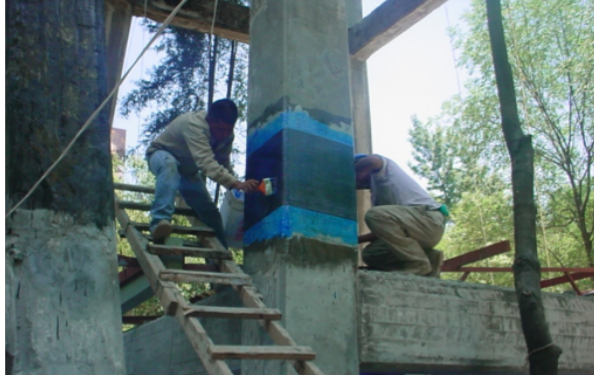
Figura 5. Aplicación de fibras para encamisar columna de caballete

Las zonas resanadas de los caballetes se ven sanas, la pintura epóxica de recubrimiento ha mantenido su integridad salvo zonas aisladas donde se ha craquelado con fisuras muy tenues o pequeños desprendimientos. En particular se puso especial atención en las columnas y traveses de los caballetes que se encontraban más dañadas antes de la reparación con pérdida del recubrimiento y acero de refuerzo expuesto con alto grado de oxidación, al respecto se encontró que el recubrimiento de concreto epóxico sigue en su lugar y su consistencia es firme sin señas de afloración de óxido. En cuanto al acero de refuerzo adicional que se colocó en sustitución del que se encontraba corroído, no existen señas de rechazo por lo que es de suponerse que sigue trabajando adecuadamente. Las zonas de las columnas que fueron confinadas con encamisado de fibras de carbono se

aprecian totalmente sanas, las capas de fibra tienen consistencia firme y no se tienen manchas que indiquen la reaparición de óxido.

más dañadas de las columnas y traveses de los cabalotes se aplicó un encamisado de fibra de carbono en su modalidad de tela, lo que permitió el confinamiento del concreto y el esperado aumento de la ductilidad (Ver figura 5)

Previamente las zonas dañadas fueron preparadas lo que incluyó la reposición del concreto dañado, el retiro del refuerzo con corrosión avanzada, la colocación de nuevo refuerzo. Y la reposición del recubrimiento del acero con concreto epóxico.
