UNIVERSIDAD AUTÓNOMA DEL ESTADO DE MÉXICO
FACULTAD DE GEOGRAFÍA

**REPORTE GEOLÓGICO-AMBIENTAL DE LA COMUNIDAD DE SAN MIGUEL
TECOMATLÁN Y SAN SIMONITO, TENANCINGO DE DEGOLLADO, EDO. MÉXICO TRAS
EL SISMO DEL 19 DE SEPTIEMBRE DE 2017**

REPORTE DE APLICACIÓN DE CONOCIMIENTOS

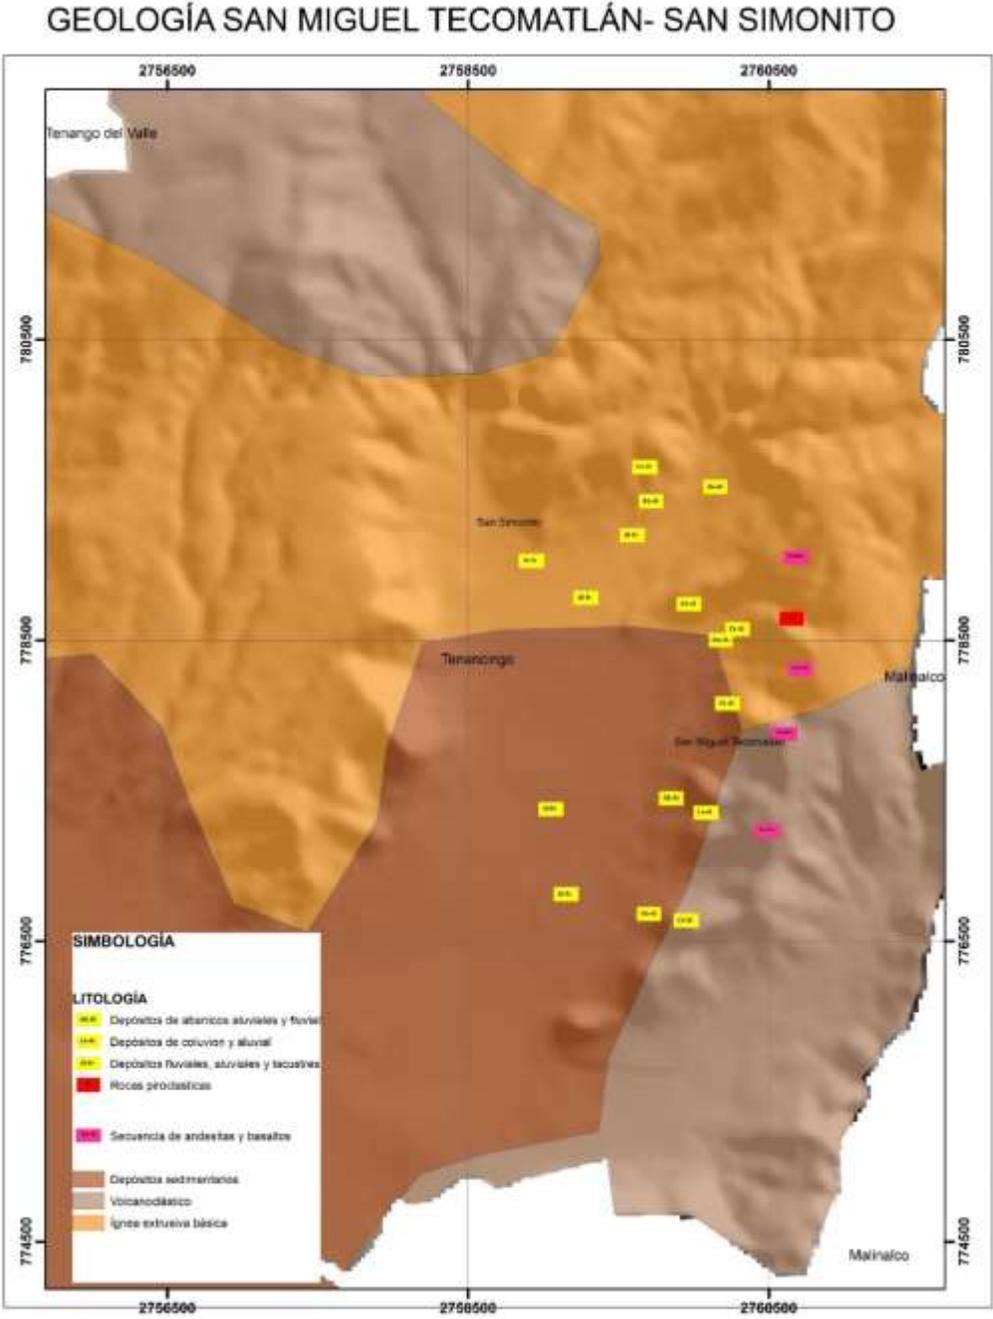
MAPA 1. GEOLOGÍA SAN MIGUEL TECOMATLÁN Y SAN SIMONITO

Presentan texturas porfídicas a afaníticas con fenocristales de plagioclasa, ferromagnesianos y magnetita. Presentan estructura de derrames lávicos con espesores muy grandes de más de 50 m como mínimo. La edad se interpreta para estas rocas es del Mioceno tardío ya que García-Palomo (1998) en García-Palomo et al (2000) fechó estas rocas en otras localidades y determinó una edad de 7.5 ± 0.4 Ma. Estas rocas son altamente inestables frente a la meteorización, se transforman en productos arcillosos.

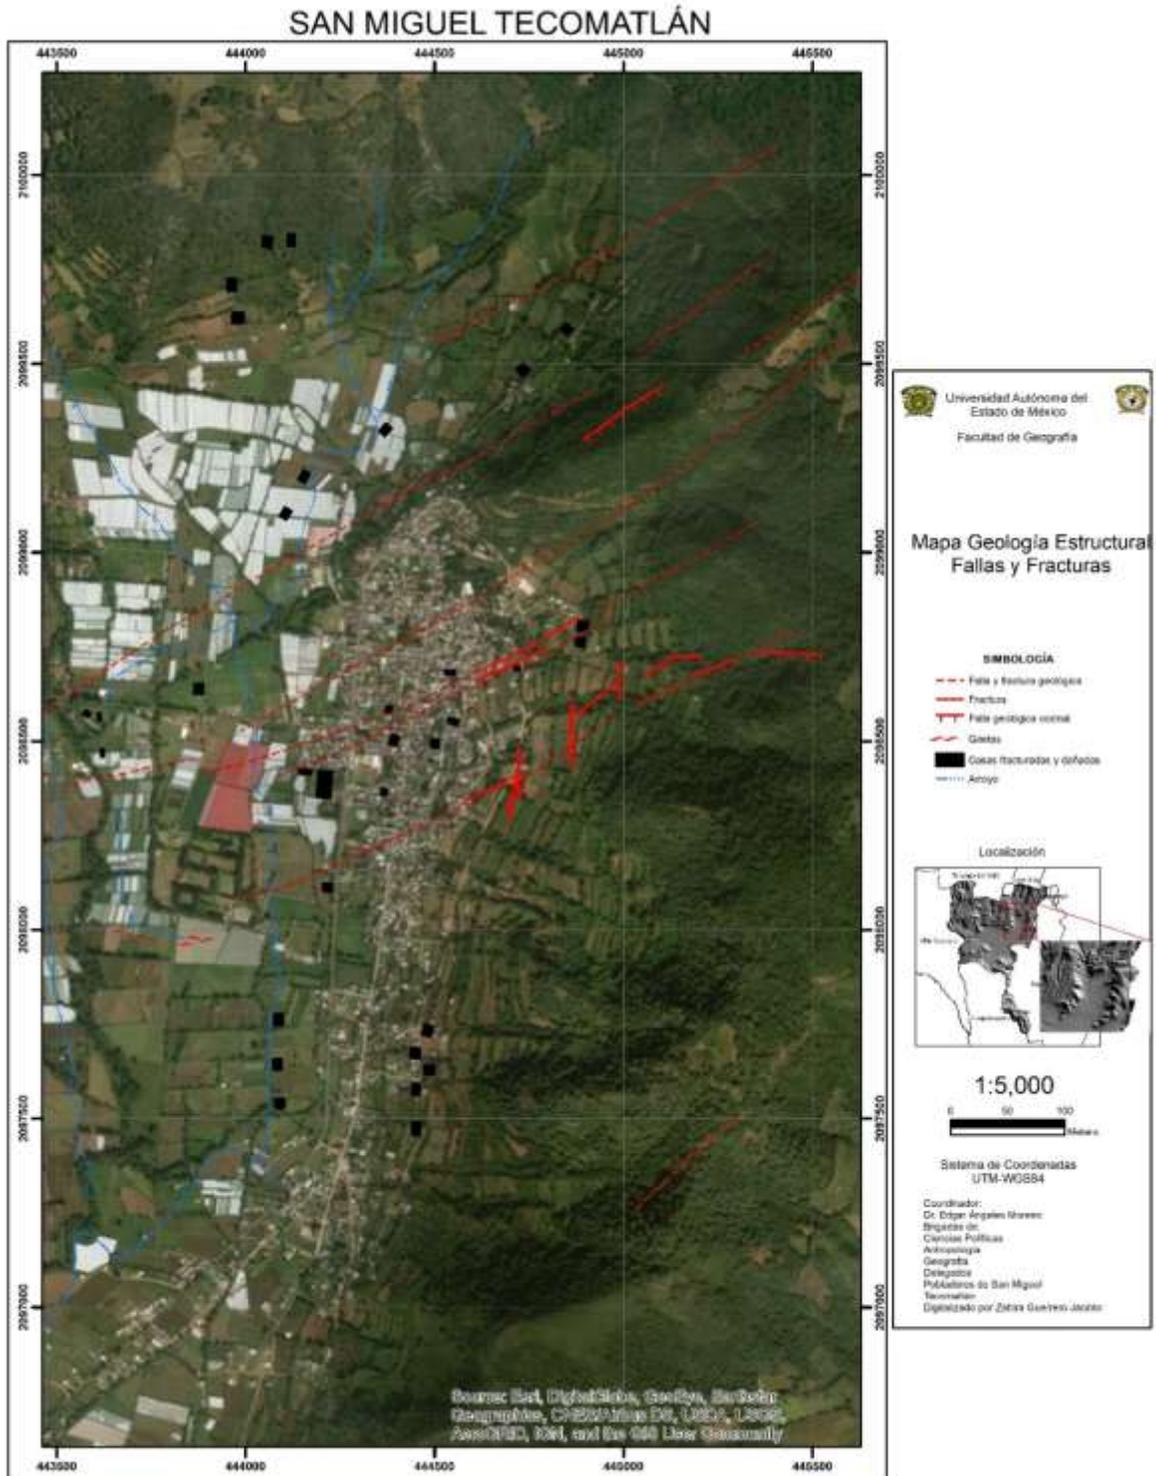
MAPA 2. GEOLOGÍA ESTRUCTURAL (FALLAS Y FRACTURAS)

Las fallas ya existían y hubo activación de fallas durante el sismo de septiembre de 2017 cuyas trazas pasan por los poblados de San Simonito y Tecomatlán (**Mapas 2, 4 y 5**), y que en escarpes o cerca de las trazas de las fallas se activaron deslizamientos y grietas de extensión asociadas (**Mapa 2.**)

Los daños a casas habitación y algunos deslizamientos de tierra estuvieron relacionados espacialmente y geoméricamente con la activación de fallas geológicas regionales Noreste-Suroeste y Norte-Sur que cortan a las andesitas San Simonito-Tecomatlán del Mioceno tardío.

Se caracterizaron como fallas geológicas normales, con desplazamiento vertical, en donde el bloque del techo se desplazó hacia abajo en relación al bloque del muro.

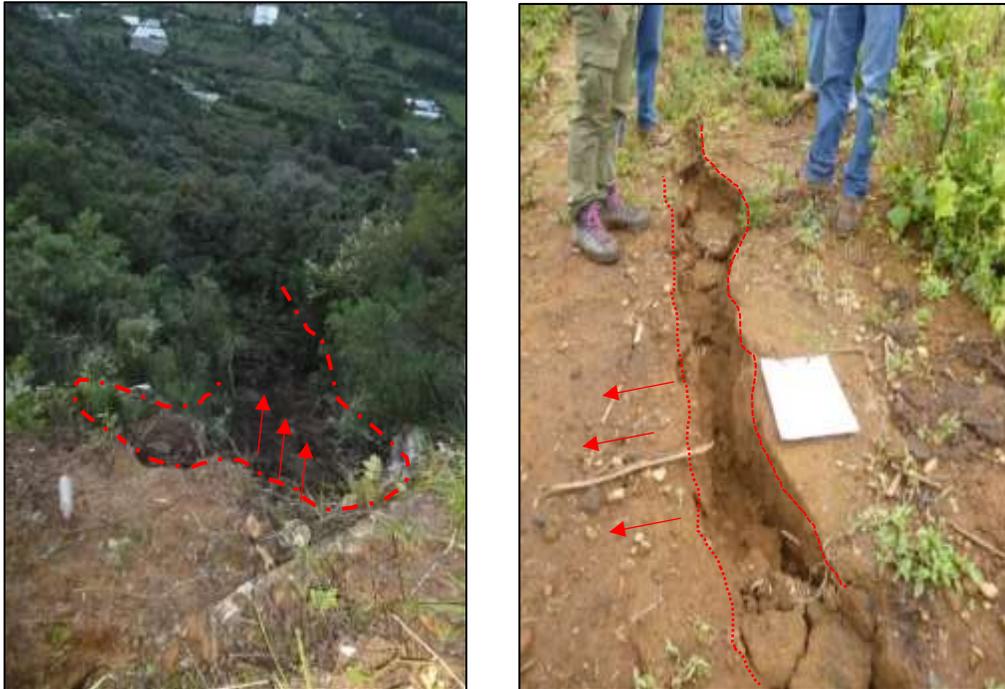
Figura 2. Deslizamiento-grieta con dirección SW, con materiales de depósito (aluvial, fluvial y lacustre) (San Miguel Tecomatlán).

Se infiere que el deslizamiento en esta comunidad (**figura 2**) se comportó de manera rotacional, que produjo que el material se deslizara pendiente abajo en masas a lo largo de una superficie de ruptura curva, y conforme se produjo el movimiento, se crearon escarpes.

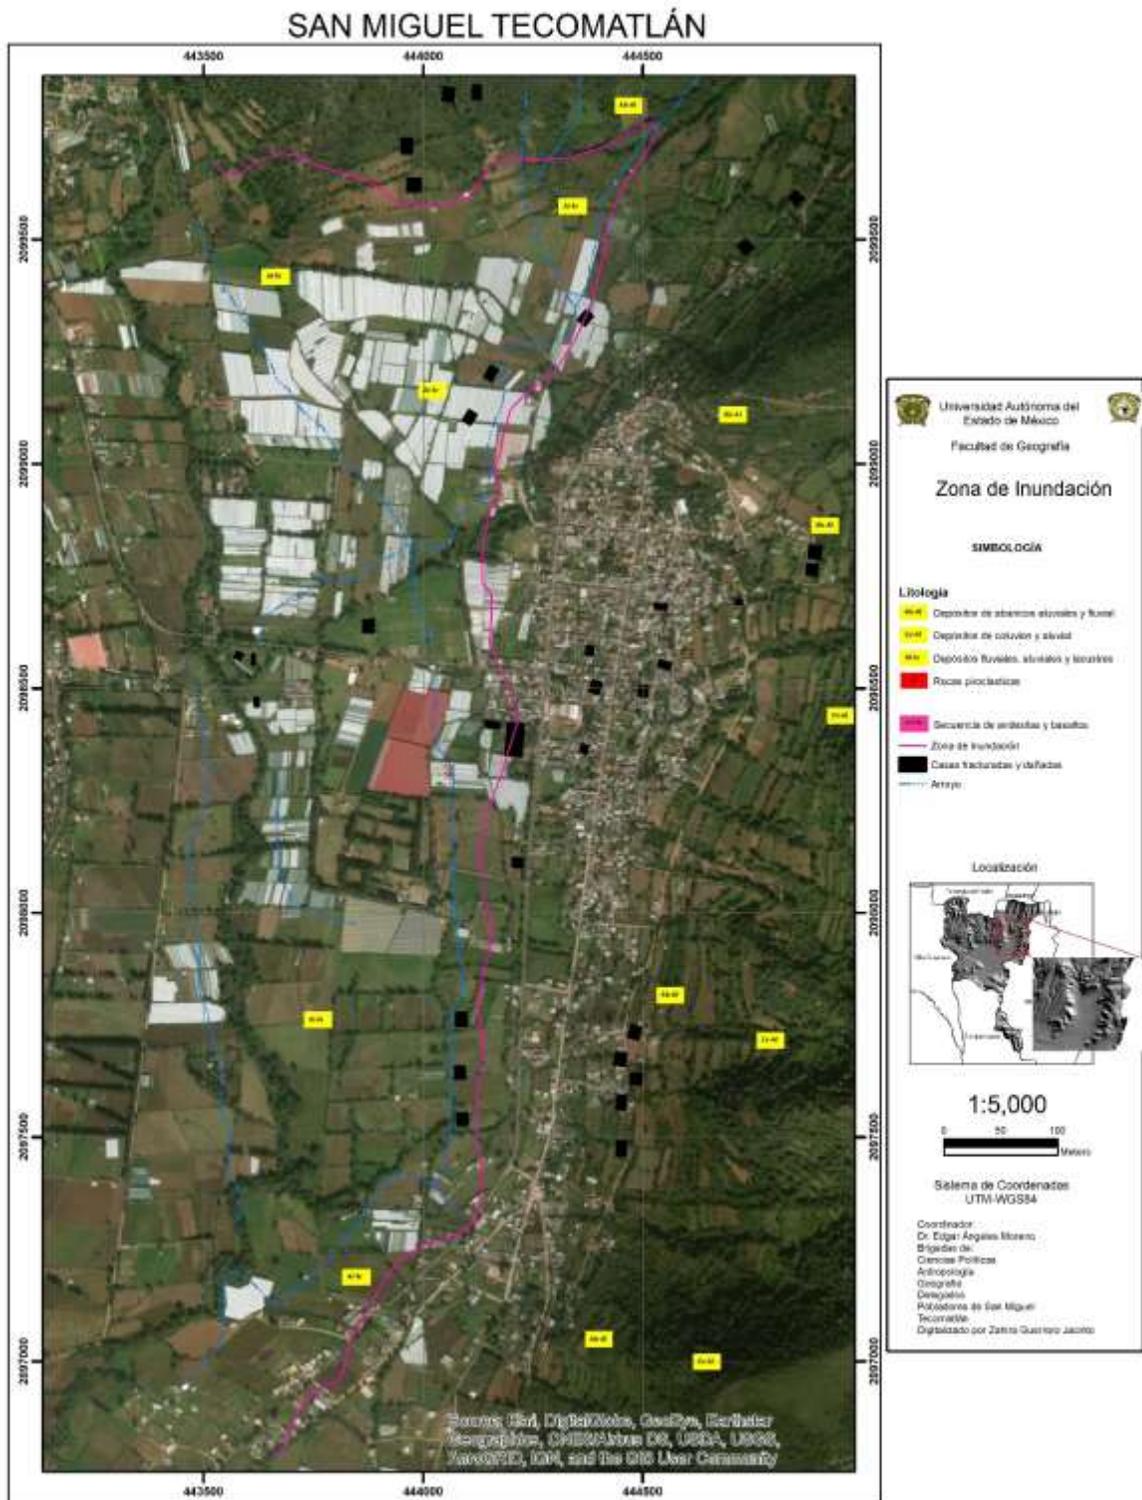
MAPA 3. ZONA DE INUNDACIÓN, SAN MIGUEL TECOMATLÁN

Estas áreas de inundación coinciden con la ubicación de la zona de producción de la flor en invernaderos y algunas casas habitación que se encontraban en estas áreas sufrieron fuertes desarrollo de grietas y destrucción durante el sismo.

Son suelos blandos que permiten el desarrollo de la agricultura y floricultura, sin embargo, al tener demasiada materia orgánica su resistencia disminuye.

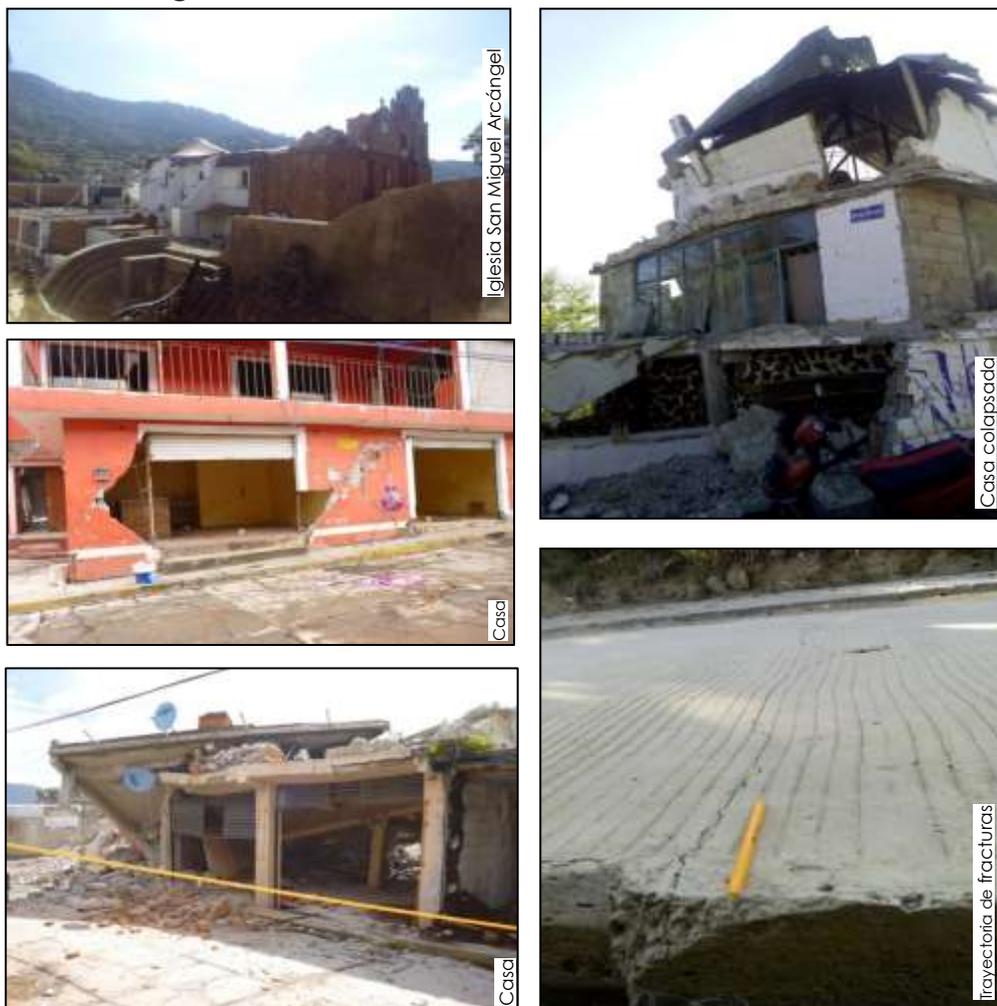
Figura 4. Daños materiales en construcciones

Los daños se vieron reflejados en la iglesia San Miguel Arcángel, en la escuela primaria Gabino Vásquez y alrededor 24 casas-habitación registradas para fines de este reporte (**Figura 4**)

Otros efectos del sismo en las construcciones fueron los desplazamientos verticales, formación de fracturas y grietas, fracturamiento relacionados con movimientos de cizalleo horizontal y subsidencia local.

La formación de fracturas y grietas se presenta en forma de X en algunas construcciones, y en otras las fracturas siguen la dirección de las fallas geológicas NE-SW que están por afuera del poblado afectado. En la iglesia del pueblo las fracturas fueron verticales paralelos a los muros más largos de la construcción y otras fracturas fueron horizontales formadas durante el “vaivén” de las partes altas, pero también fracturas entre los contactos de las columnas principales con los muros.

En la zona de inundación, zonas planas con sedimentos finos y capas de suelo las construcciones presentaban un deterioro muy grande o colapsos totales de los muros o las losas o tejados de tablas y teja de barro.

En general las construcciones más afectadas fueron las construcciones de adobe con palos de madera y teja, la iglesia y las casas de tabicón y concreto que se encontraban a lo largo de la falla geológico o las fracturas que se activaron.

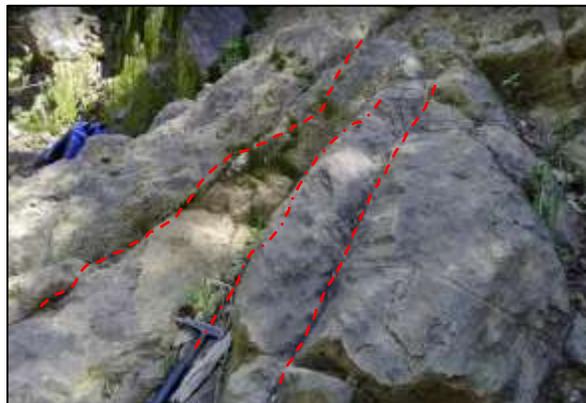
Figura 5. Planos de flujo basáltico

a) *Planos de flujo basáltico, con dirección NW, Piedras Anchas (figura 5):* Compuesto por piroxeno y plagioclasas, con cantidades menores de anfíbol y olivino, pobres en sílice. Constituyen un tipo de roca formada a partir de la fusión de materiales procedentes del manto. Su uso en construcción principalmente ha sido en pavimentaciones, mampostería y construcciones de envergadura. Estas rocas resisten relativamente bien a la acción del agua, al igual que las heladas gracias al dilatado tamaño de sus poros, lo que permite absorber el incremento de volumen generado. Aun con las vacuolas presentes, lo que les confiere una gran porosidad, su valor de permeabilidad es pequeña, ya que los poros no se comunican entre sí. En construcción las rocas volcánicas no se emplean habitualmente debido a su mayor alterabilidad.

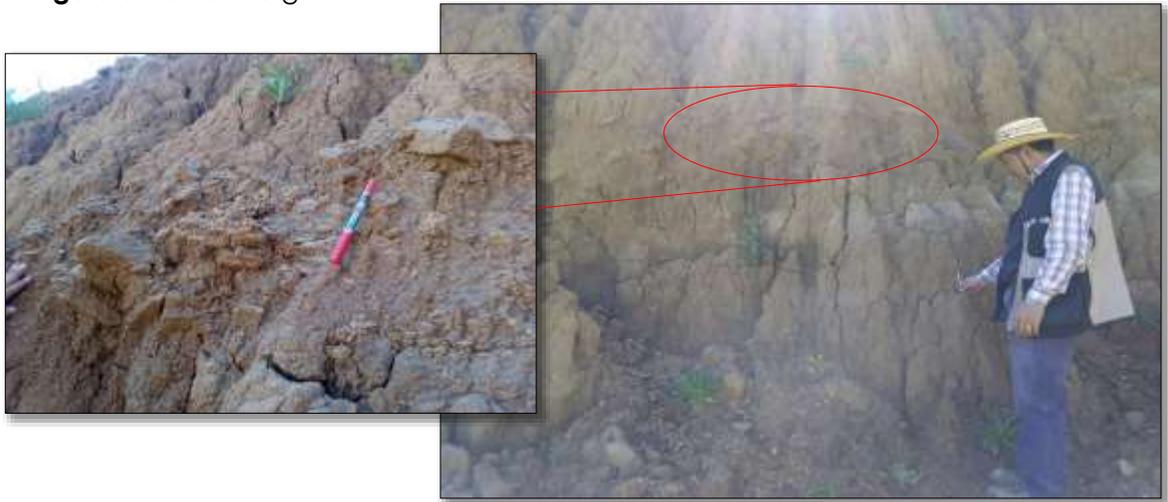
Figura 6. Lentes de grava

b) Lentes de grava, intercalados con limos y arcillas (espesor $\pm 4\text{m}$), y bloques de andesita intemperizada y clorita (**figura 6**)

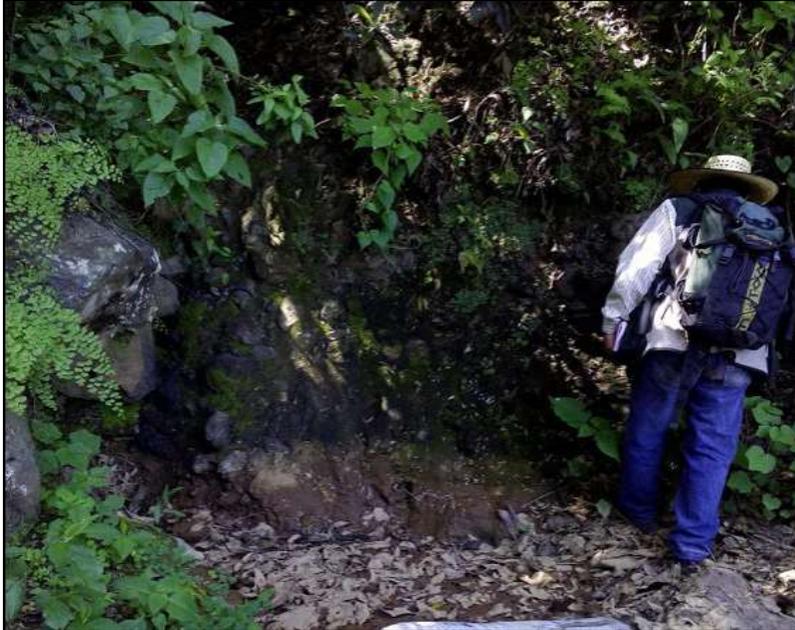
Figura 7. Flujos de brecha volcánica

c) *Flujos de brecha volcánica, intersección del Paraje La Cueva, Barranca Chorrillo y Memetitla. (figura 7).*

Se generan en erupciones explosivas por rotura de de la roca de caja y/o de tapones de lava que obturan los conductos de emisión.

El enfriamiento de la superficie de las coladas de lava, unido al desplazamiento diferencial de las zonas más calientes dan lugar a procesos de brechificación en dicha superficie.

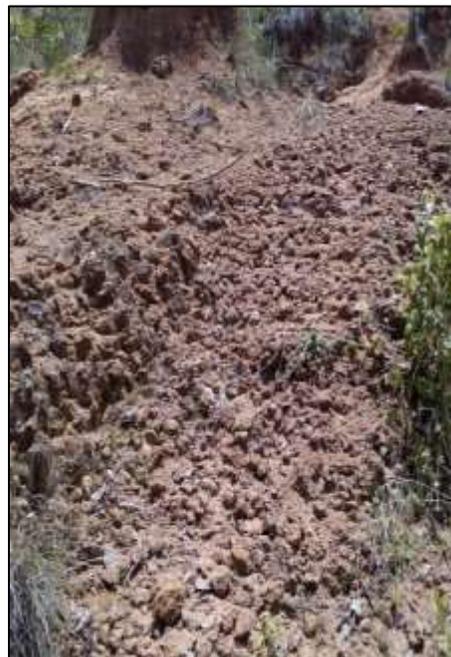
Figura 8. Escoria

d) *Escoria:* Se observaron algunos depósitos de escoria volcánica en las partes altas de las sierras alrededor de San Simonito y sobreyacen a las andesitas de San Simonito-Tecomatlán (**figura 8**).

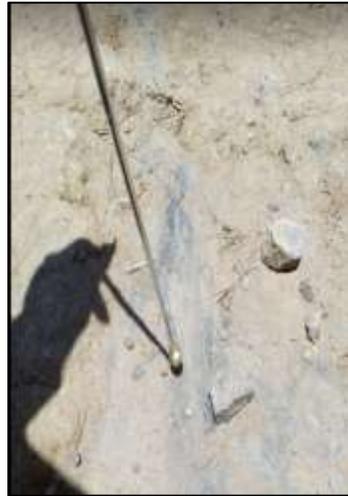
Figura 9. Feldespato y magnetita

e) *Feldespatos y magnetita*, Paraje el Portezuelo (**figura 9**)

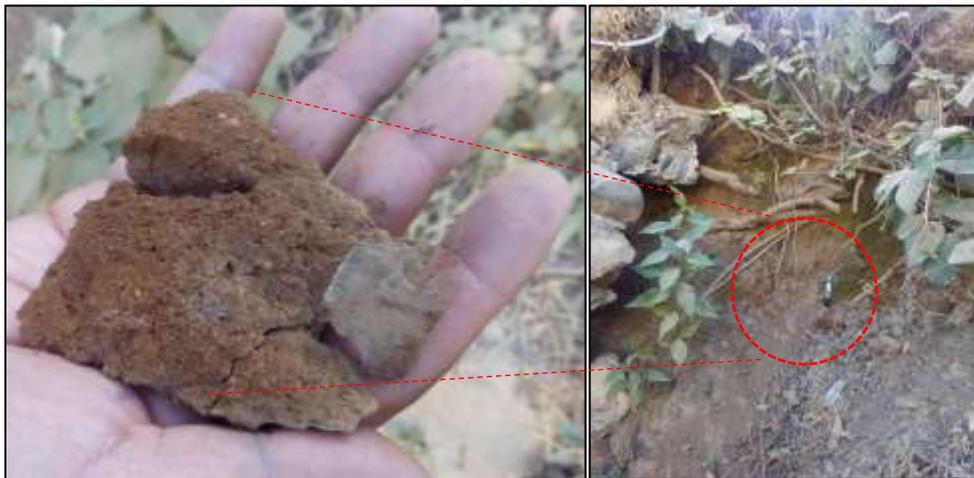
Figura 10. Arena-Limo

f) *Material arena-limo*, En los depósitos sedimentarios de abanicos aluviales en las laderas del poniente de San Simón se encontraron capas de suelo de granulometría de arena limosa o limos arenosos con algunos fragmentos dispersos de andesita en bloques (**Figura 10**)

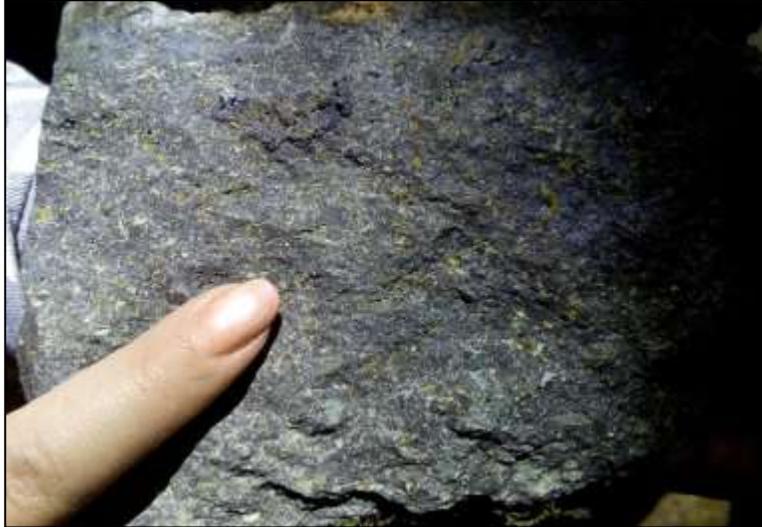
Figura 11. Basalto con presencia de olivino

g) Barranca de Poncho, con material basáltico con presencia de olivino (**figura 11**)

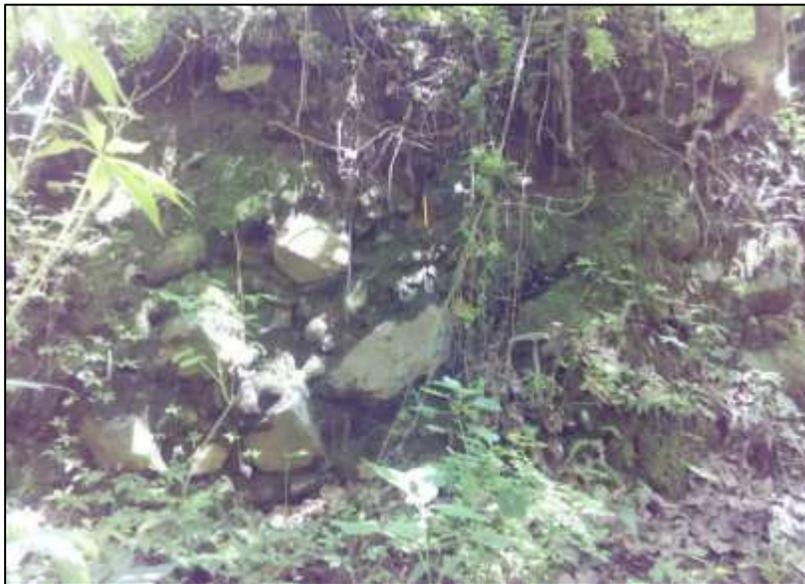
Figura 12. Derrame de lava andesita

h) Derrame de lava, bloques de andesita (**figura 12**)

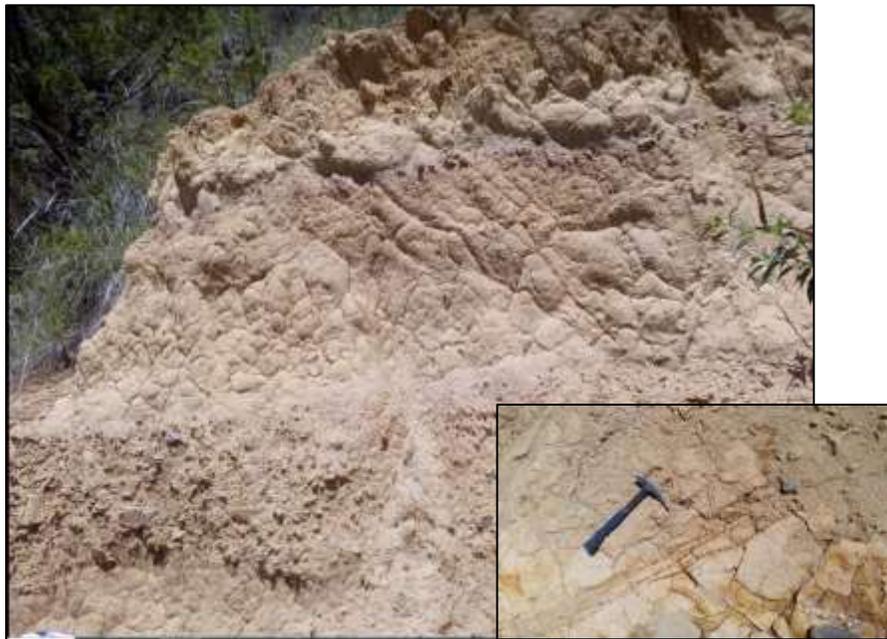
Figura 14. *Ceniza volcánica*

- j) Secuencia de grava-arena con clastos angulosos de andesita y ceniza volcánica, con dirección 284°/90° (**figura 14**)

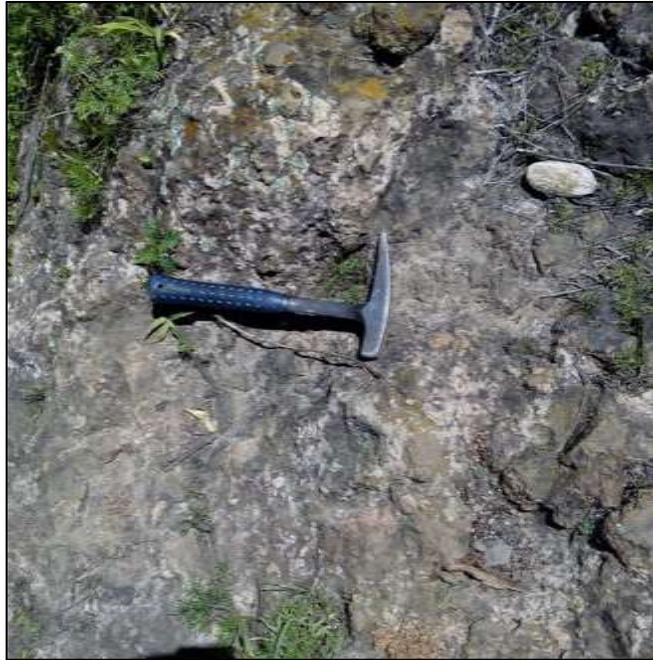
Figura 15. *Basalto-Andesita*

k) Afloramiento de basalto-andesita con fracturamiento SE (**figura 15**)

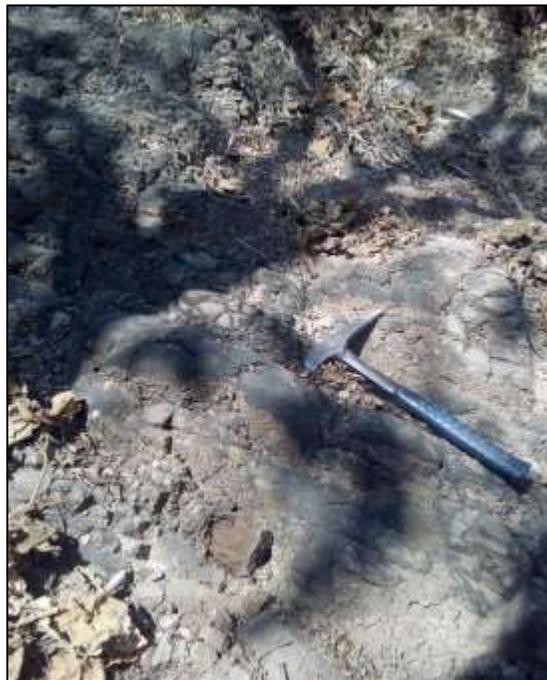
Figura 16.
Derrame andesita

l) Derrame de andesita basáltica con textura afanítica, con intemperismo esferoidal (**figura 16**)

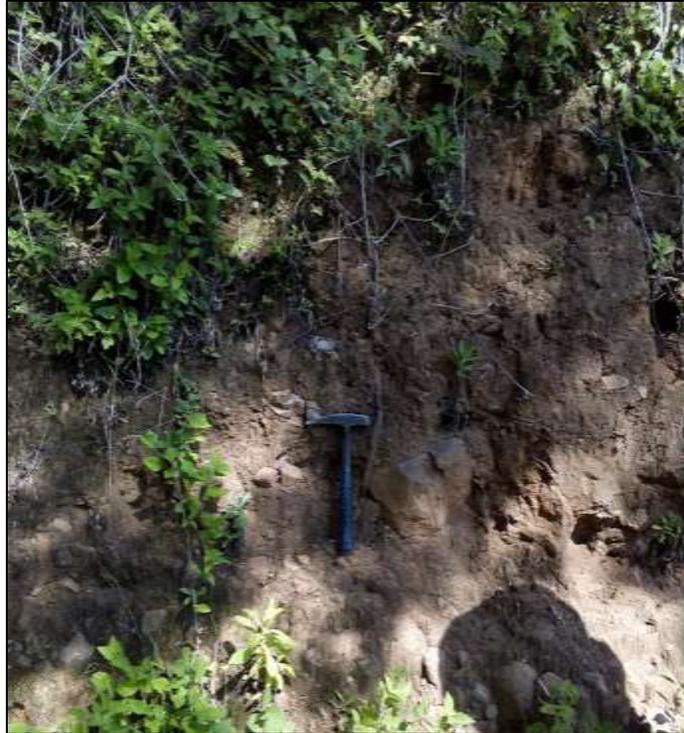
Figura 17. Deposito sedimentario

m) Depósito sedimentario, matriz arenosa, clastos angulosos, evidencia de poco transporte (**figura 17**)

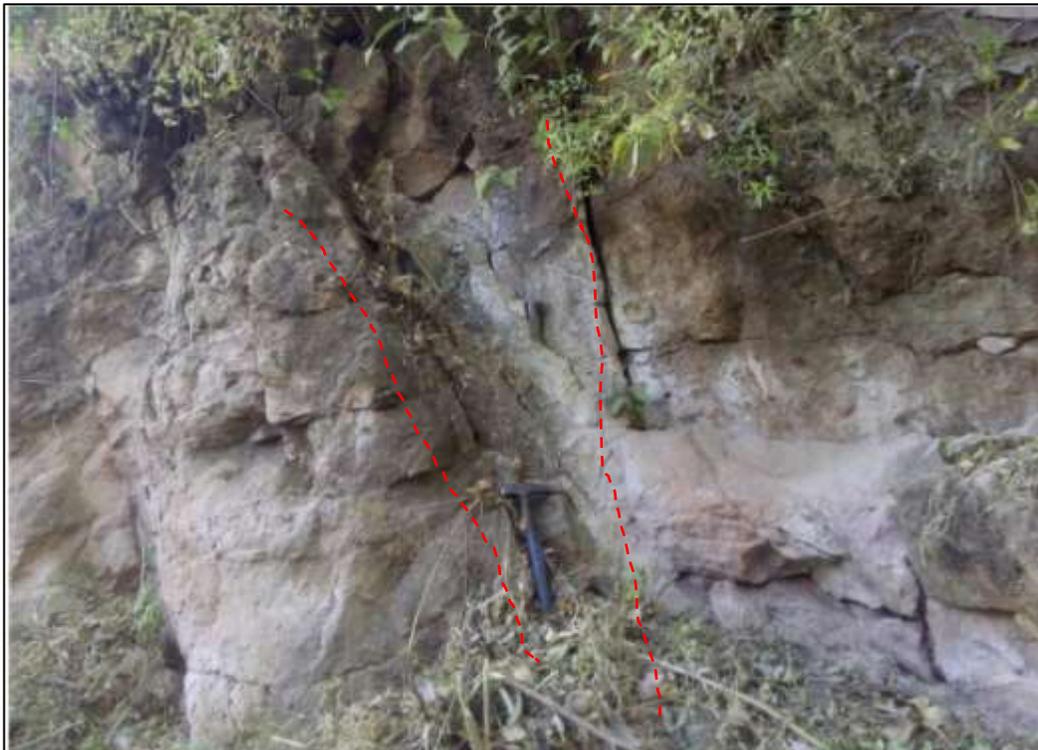
Figura 18. Zona de falla, Carretera San Simón el Alto-Tecomatlán, roca piroclástica, con rasgos estructurales, a) $S45^{\circ}W, 72NW$, b) $S38^{\circ}W, 68NW$, c) $N62^{\circ}E, 70^{\circ}NW$

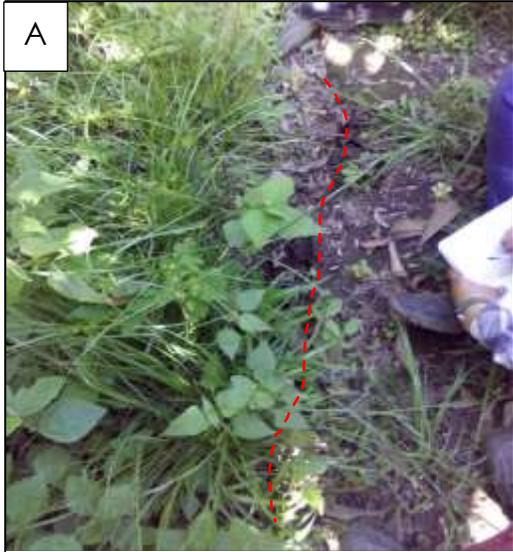
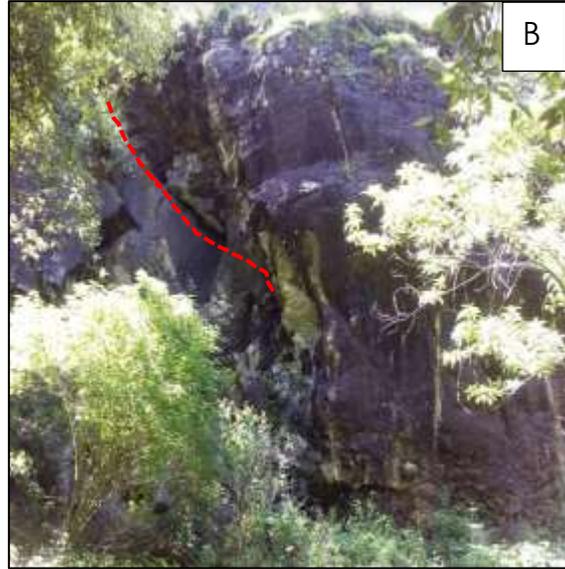
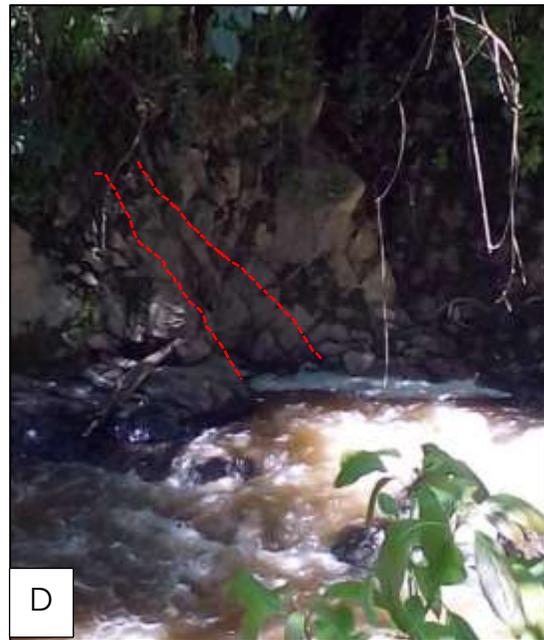
Figura 19. Se muestran cuatro fotografías de afloramientos geológicos que muestran las fracturas y fallas en las andesitas basálticas de San Simonito

A) Fractura en el suelo con dirección S 54°E, N54°W

B) Fractura en andesita-basáltica, con dirección 260°/84°NW

C) Zona de falla en andesitas-basálticas, Barranca de los Tejones, con orientación 110°/70°SW

D) Plano de flujo de derrame, basalto-andesita, a) 225°, 28°NW, b) 113°, 80°SW, c) 270°, 86°N, esta última da evidencia de ser paralela a la falla Joquicingo.

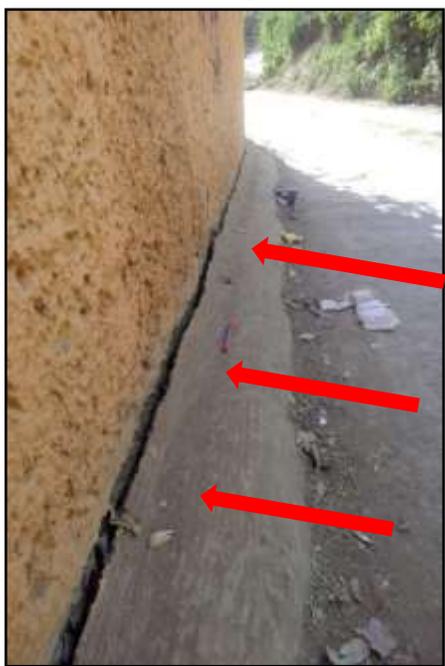
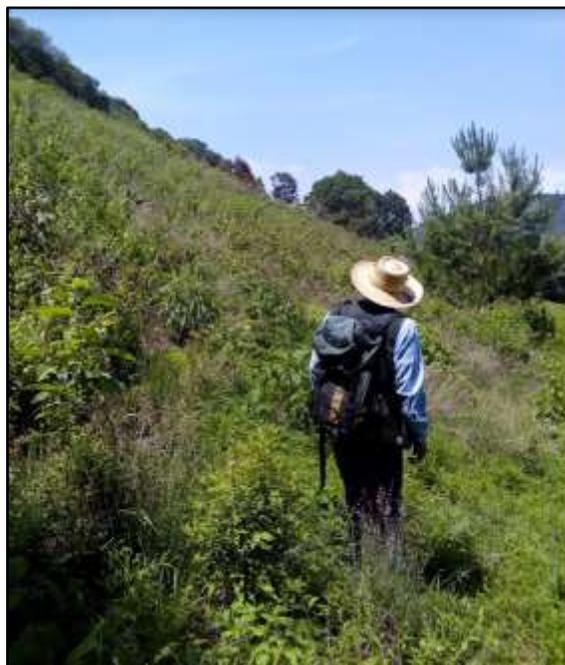
Figura 20. Desprendimientos encontrados a los largos de muros de casa habitación en San Simonito y depósitos de antiguos derrumbes que presentan crecimiento de vegetación.

Desprendimiento de la base de una casa

Antiguo derrumbe

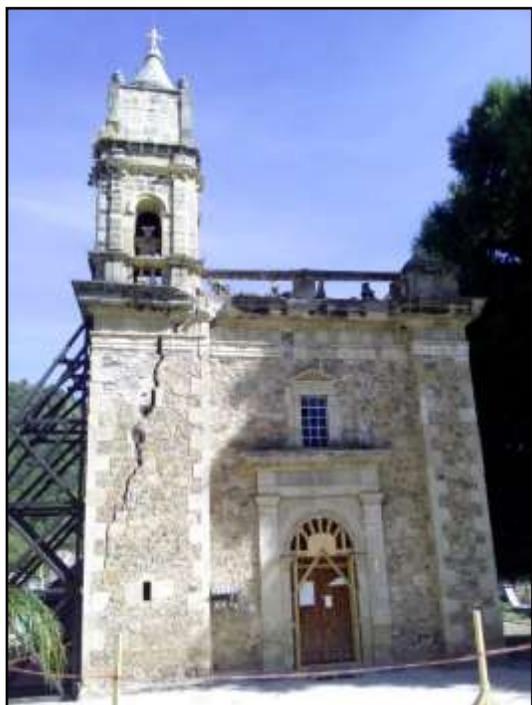
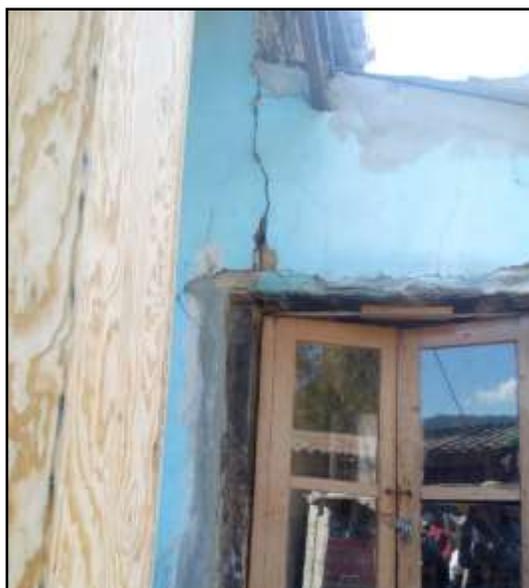
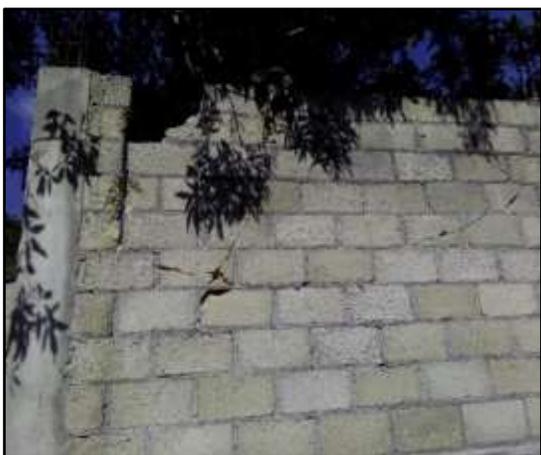
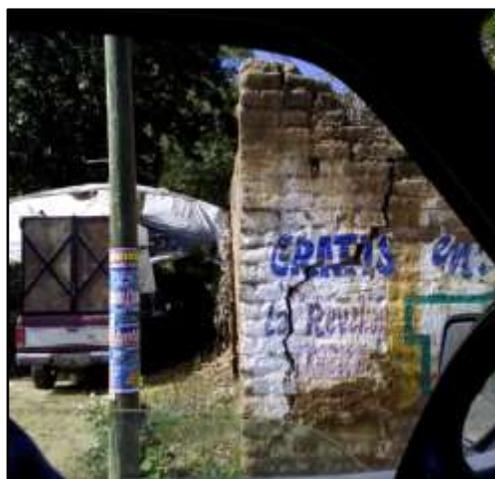
donde están las columnas en unión con otras columnas se observaron fracturas y grietas (**Figura 21**)

Figura 21. *Diversas afectaciones en las construcciones a manera de fracturas y grietas en la iglesia de San Simonito y otras construcciones de casas de la población afectadas por el sismo de septiembre de 2017.*

Iglesia fracturada

Muro de adobe fracturado

Muro de block fracturado

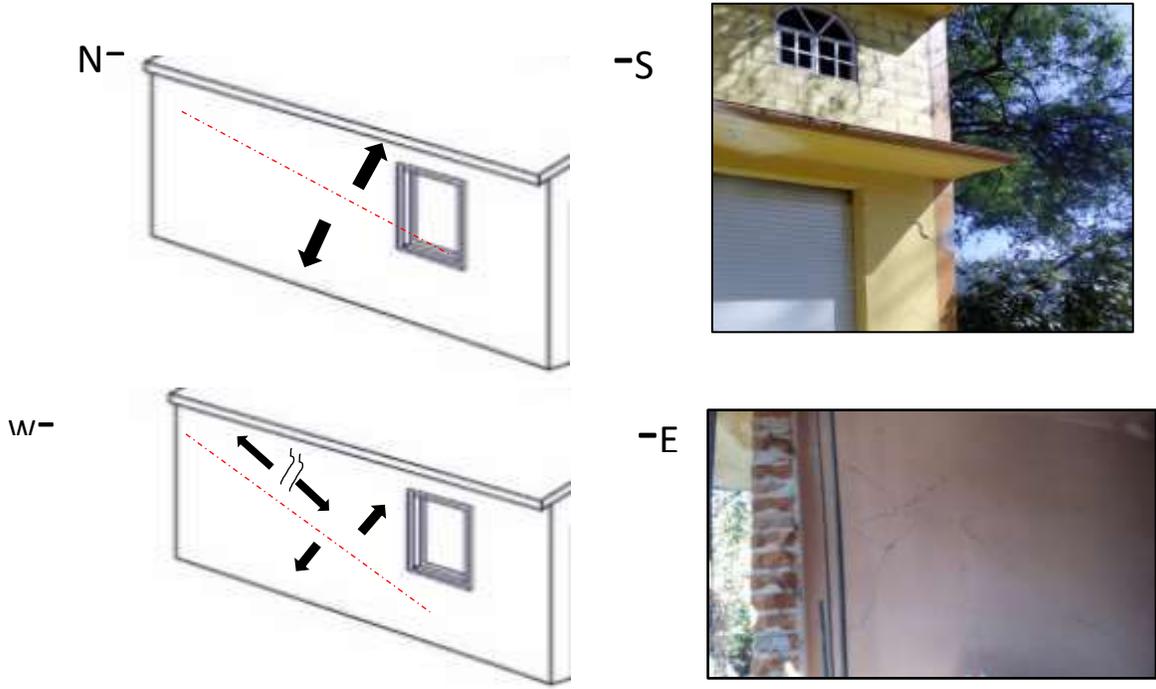
En la **Figura 22**. Se muestra que las grietas fueron de tensión en donde se tiende a separar los materiales, y esto da una idea de las direcciones de la reacción ante la energía sísmica en los movimientos que provocaron deformación de los materiales de la construcción.

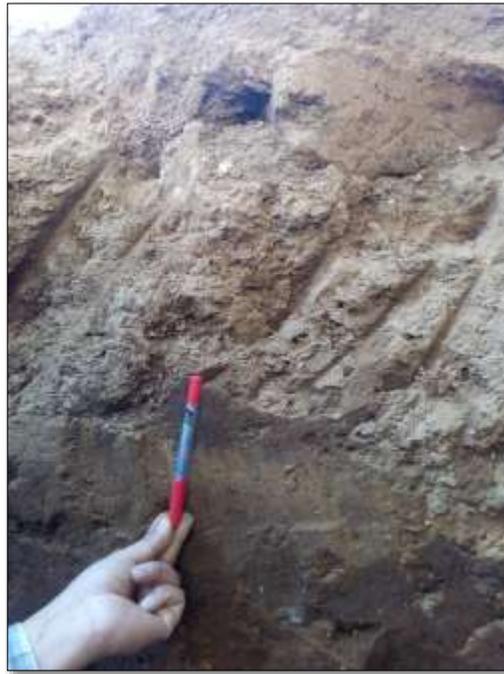
En otras partes hubo pequeños desplazamientos verticales que desplazaron capas de sedimentos limo-arcillosos y arcillas (**Figura 23**)

Figura 23. En la esquina de la calle Apantla de agua y calle La Paz, el terreno se elevó 10 cm, siendo indicio de un escalón de falla, el suelo de esta zona corresponde a limo-arcilla, limo-arenoso.

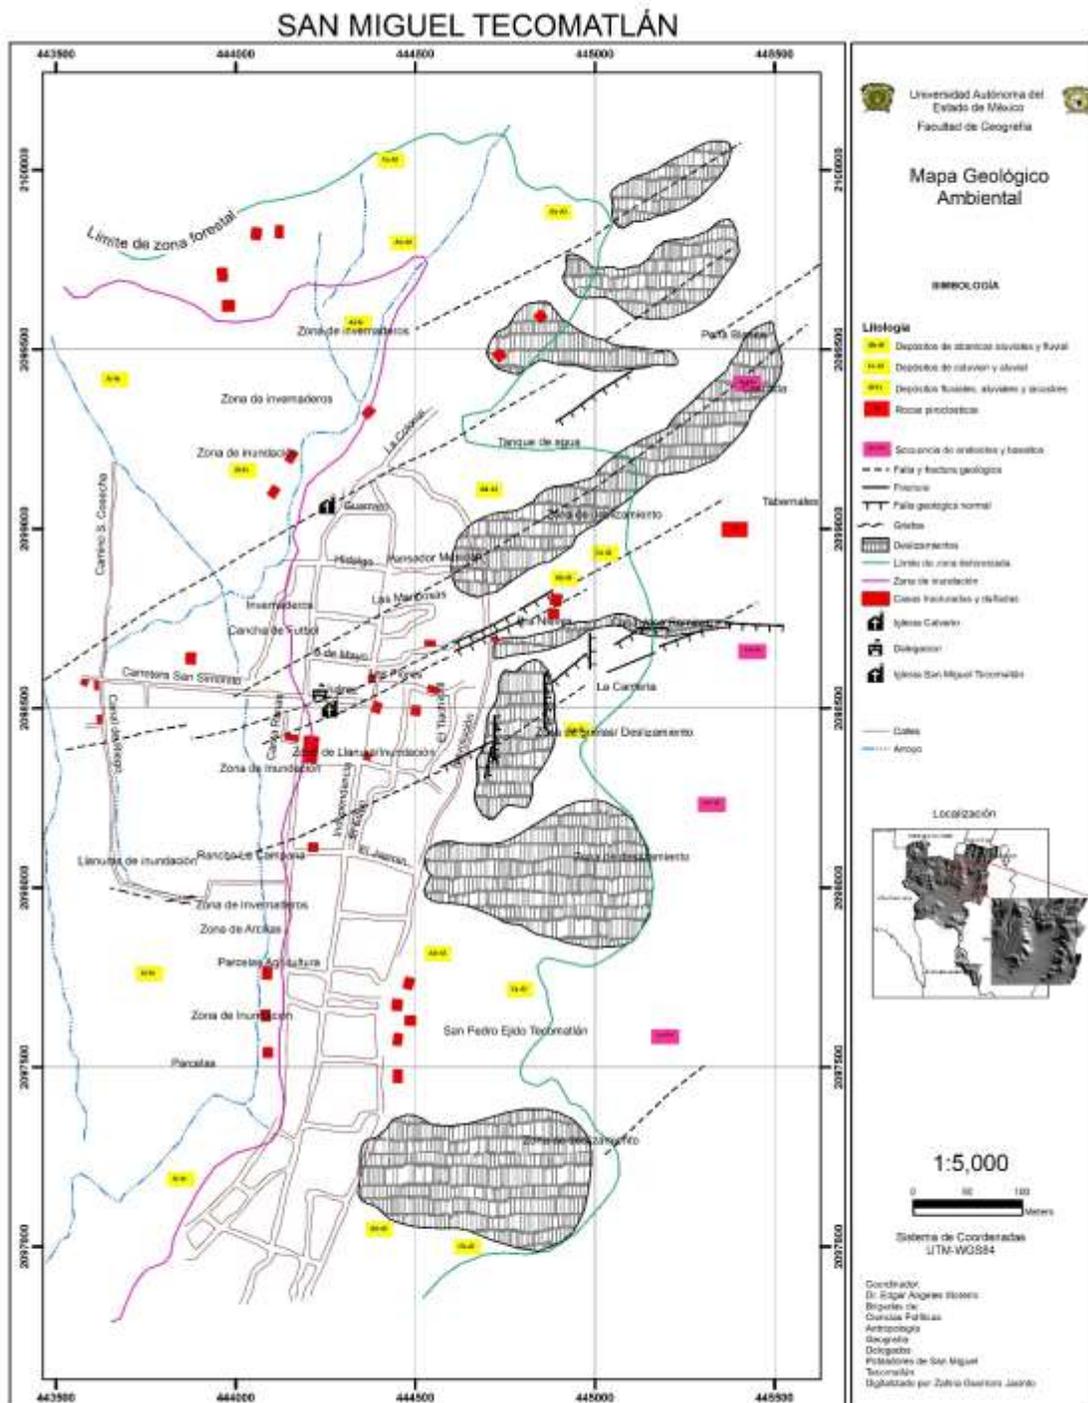
MAPA 5. GEOLÓGICO AMBIENTAL SAN MIGUEL TECOMATLÁN

A partir de los resultados integrados en los mapas geológico-ambientales de San Simonito y San Miguel Tecomatlán (**mapa 5 y mapa 6**), y de lo tratado en los capítulos anteriores. Es posible ver que existen diferentes tipos de riesgos geológicos ante el efecto de un sismo que ocurra. Estos riesgos geológicos son las inundaciones, derrumbes y deslizamientos, activación de fallas geológicas y zonas de amplificación ante sismos.

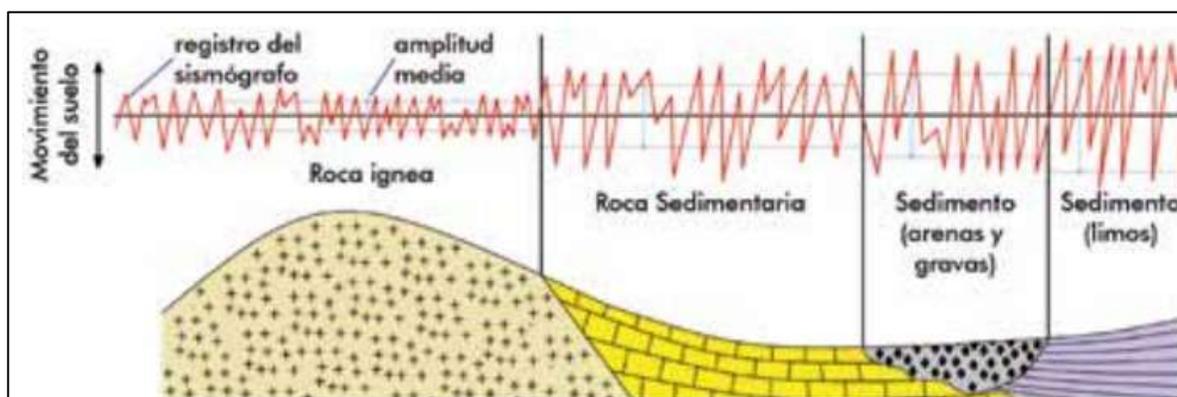
Figura 25. Variación de amplitud de onda al propagarse por diferentes tipos de suelos

Hubo diferencias muy importantes en los daños producidos en las comunidades, únicamente por la amplificación de la señal que pueden presentar los diferentes materiales que encontramos en la superficie.
