Propuesta de rehabilitación por daños sísmicos. Evaluación de riesgo sísmico y estrategias de prevención.

Alumno: Guadarrama De León Alejandra Donají

28 de abril de 2022

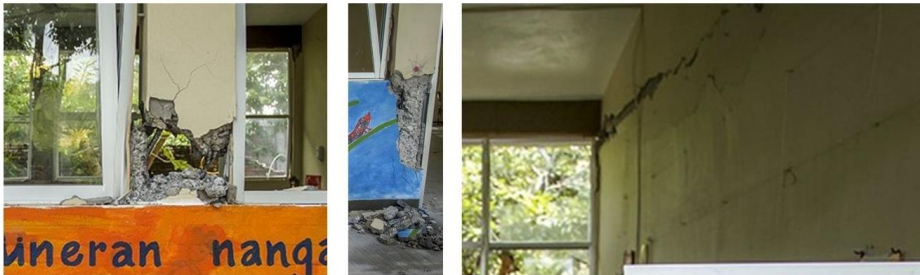
Figura 7 Daños observados en la escuela ubicada en Tetela del Volcán

Los daños principales se presentaron en las columnas 2A y 3B, como se puede apreciar en la figura 7. También se presentaron daños en los muros de los ejes 1, 4 y 7. En los muros se presentaron. En la losa se observaron agrietamientos menores a 7 mm cerca de los muros afectados. Las instalaciones pluviales se desprendieron de los muros, la instalación eléctrica no se vio afectada. Se encontraron vidrios rotos y anaqueles caídos (Guadarrama y De León, 2021).

- En la escuela de Tetela del Volcán se recomienda verificar que exista una junta de celotex o algún material similar entre los muros y las columnas, para evitar el daño por efecto de columna corta. (Guadarrama y De León, 2021).

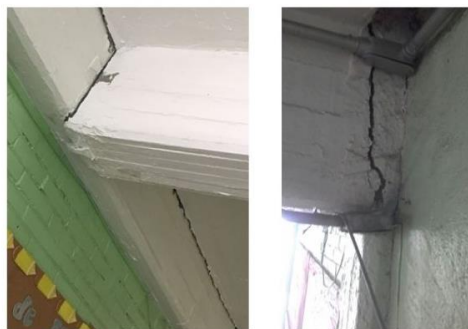
Figura 8 Daños observados en la escuela ubicada en Tehuacán

En esta escuela se presentaron daños en los muros de los ejes 1, 7, A y D. En los muros se presentaron agrietamientos de hasta 5 mm a 45° de la base hacia arriba. En las traveses de los ejes 1, 3 y 5 se observaron grietas de 1 cm; Las columnas no presentaron daños En la losa se observaron agrietamientos menores a 1 mm cerca de los muros afectados. Las instalaciones pluviales se desprendieron de los muros, la instalación eléctrica no se vio afectada, algunas de las lámparas se desprendieron de la losa, quedando suspendidas de los cables de la instalación eléctrica. Se encontraron vidrios rotos y anaqueles caídos. En la figura 8 se pueden observar algunos de los daños registrados (Guadarrama y De León, 2021).

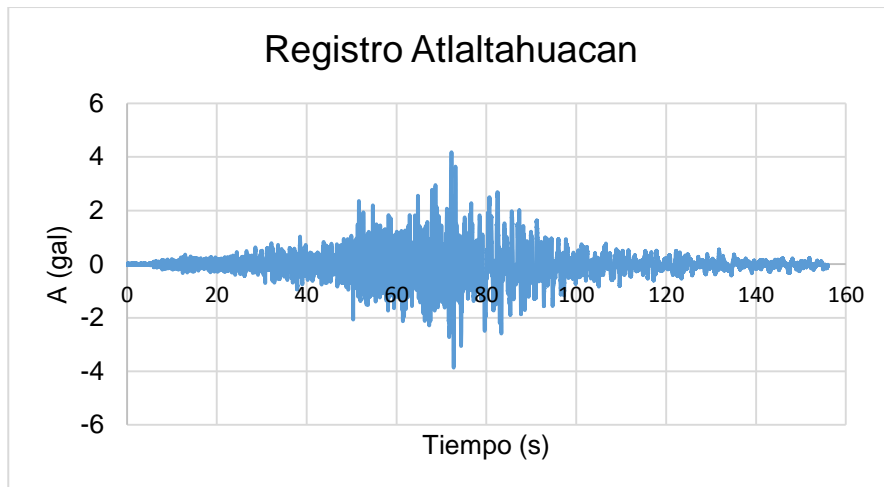
Figura 11 Registro recabado en la estación más cercana a Atlatlahuacan.

Posteriormente, se realizó el análisis no lineal de la estructura utilizando los registros sísmicos de la estación más cercana a la ubicación de la escuela. Se generaron los diagramas momento – curvatura.
