UNIVERSIDAD AUTÓNOMA DEL ESTADO DE MÉXICO  
FACULTAD DE ARQUITECTURA Y DISEÑO  
CONSEJO NACIONAL DE CIENCIA Y TECNOLOGÍA

TRABAJO TERMINAL DE GRADO PARA OBTENER EL TÍTULO DE:  
ESPECIALISTA EN ACCESIBILIDAD UNIVERSAL EN LA ARQUITECTURA Y LA CIUDAD

**“ANÁLISIS DE ACCESIBILIDAD UNIVERSAL PARA LAS PERSONAS CON  
DISCAPACIDAD MOTRIZ EN ESPACIOS CULTURALES Y ARTÍSTICOS EN  
QUERÉTARO”**

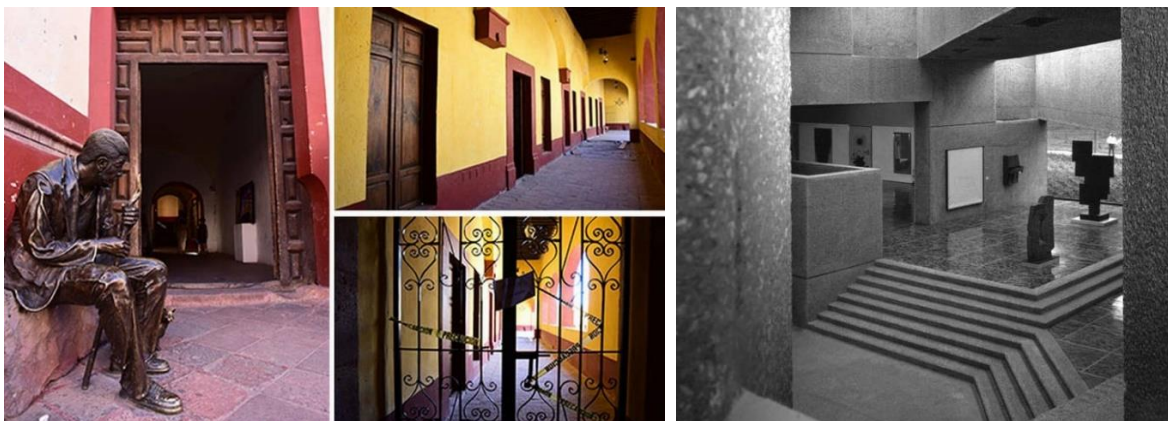
Figura 1. Museo de la Ciudad, en Querétaro  
Fuente: (Diario de Querétaro, 2019).

Por ejemplo, la figura 1. Museo de la Ciudad de Querétaro, se trata de un inmueble cuya construcción data del año 1721, está ubicado en lo que fue el convento de Capuchinas. Este museo lleva a cabo diversas actividades culturales y artísticas, desde exposiciones de pintura, escultura, fotografía, presentaciones de libros, obras de teatro, musicales, danza, ciclos de cine y talleres, cursos, entre otros.

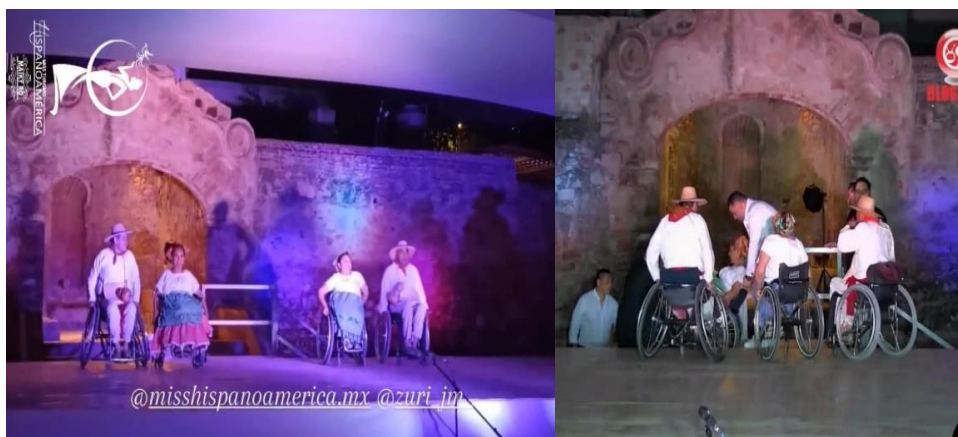
Figura 3. Presentación de personas con discapacidad motriz en evento cultural en Querétaro  
Fuente: (Metropolisqueretaro, 2023).

al artista con discapacidad como nos muestra la figura 3, lo cual puede aumentar los costos de la presentación de la obra en dado caso.

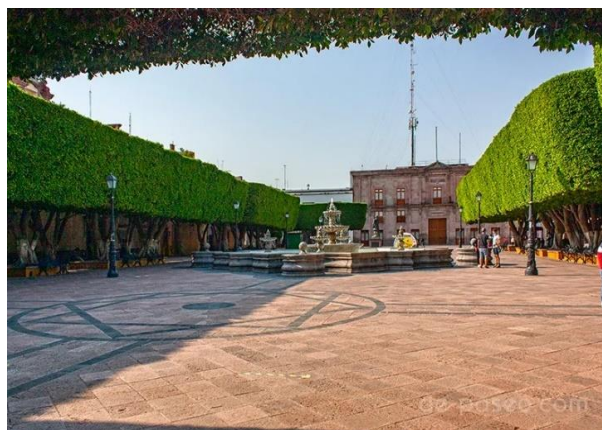
Figura 5. Jardín Guerrero, Querétaro  
Fuente: (De.paseo.com, 2019).

En la actualidad, en el estado de Querétaro se han estado adecuando algunas calles, plazas y jardines principales como por ejemplo el Jardín Guerrero, cuya historia nos cuenta que formaba parte del antiguo Convento de Santa Clara, fue expropiado y transformado en una plaza o jardín principal de la ciudad en 1983. En la primera imagen (figura 4), vemos como tenía un escalón o borde que rodeaba parte del centro de la plaza, y dificultaba el acceso a la fuente, la cual es un atractivo turístico del lugar. Hace una década fue remodelado para hacerlo accesible en el año 2013 como se muestra en la foto (figura 5).

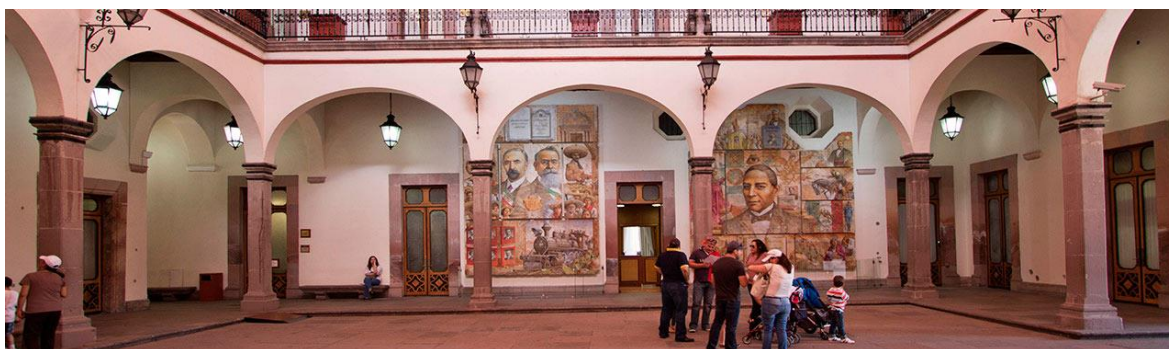
De igual forma se han puesto rampas en la entrada en algunos de los principales sitios turísticos, y han elaborado rutas que denominan “Ruta incluyente” pero lastimosamente, sólo abarca en muchos de esos lugares la entrada hacia la planta baja. Por ejemplo, en esta ruta incluyente, hace mención a visitar uno de los principales sitios turísticos como es la Casa de la Corregidora (figura 6), sin embargo, las personas con discapacidad motriz, que visitan este lugar, solo pueden acceder a la planta baja, porque no tienen elevador.

Figura 6. Casa de la Corregidora (Palacio de Gobierno), Querétaro  
Fuente: (De.paseo.com, 2019).

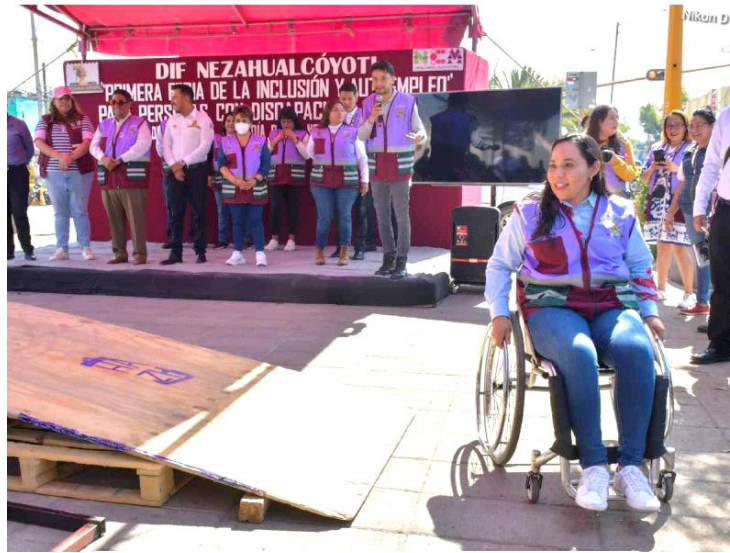
Figura 20. Inclusión para personas con discapacidad  
Fuente: (Velásco, 2023).

¿Qué tan accesible es el ámbito artístico cultural para las PcD motriz? Porque si bien, tal vez hagan las adecuaciones necesarias al momento, para cuando convocan a un grupo determinado por causa de algún evento social o político, suele ocurrir que contratan el equipo y hacen la logística necesaria, pero en dicho recinto, no es algo que tengan colocado habitualmente, como podemos ver en la figura 20, que muestra un evento, público en el que se colocaron rampas de madera movibles.

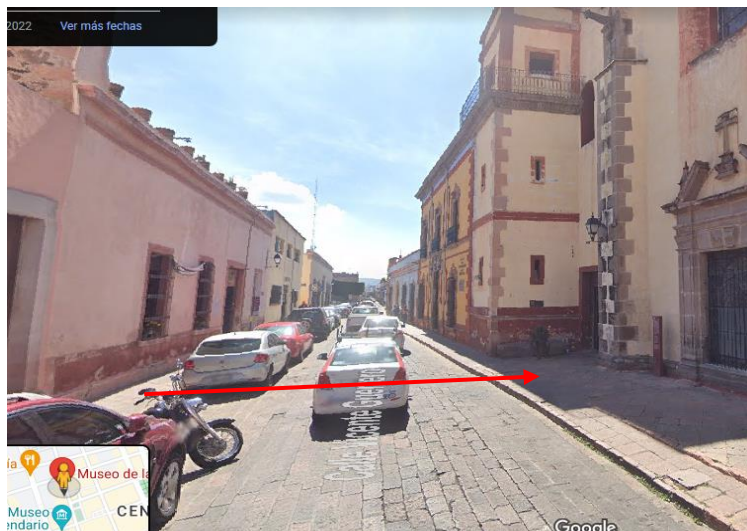
Figura 23. Cruce peatonal Museo de la Ciudad de Querétaro  
Fuente: Propia

La figura 23, muestra el cruce que se requiere para acudir al Museo de la Ciudad de Querétaro. Como se puede observar, la banqueta no tiene rampa en ninguno de los extremos, lo cual dificulta el desplazamiento y el acceso al lugar.

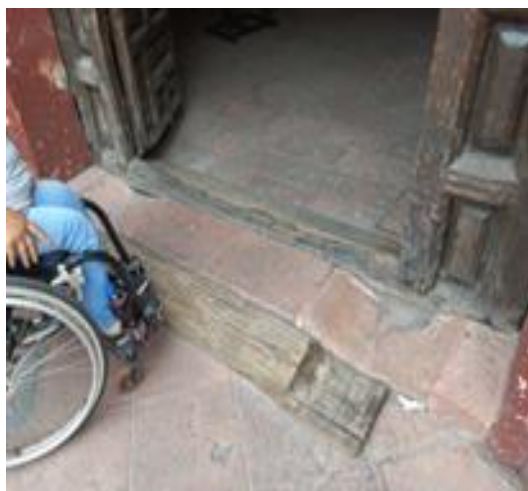
Figura 24. Entrada al Museo de la Ciudad, en Querétaro.  
Fuente: Propia

La figura 24, muestra el obstáculo en la entrada principal, y que dificulta el acceso autónomo de la PcD motriz.

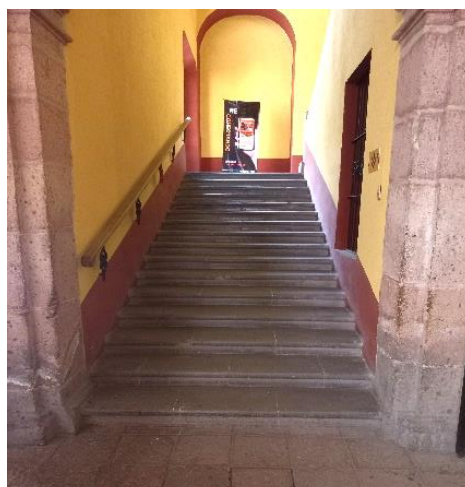
Figura 25. Escaleras al interior del Museo de la Ciudad de Querétaro.  
Fuente: Propia.

En lo que se refiere a la infraestructura estos lugares públicos, no están acondicionados, a las necesidades de la diversidad de las PcD, por ejemplo; no cuentan con elevadores, los baños no están accesibles, las taquillas para comprar los boletos, están altas, las rampas están mal construidas, los lugares para estacionamiento “exclusivos” no son respetados, etc., la figura 25, muestra las escaleras que tiene el museo, y que no tiene elevador para las personas con discapacidad motriz.

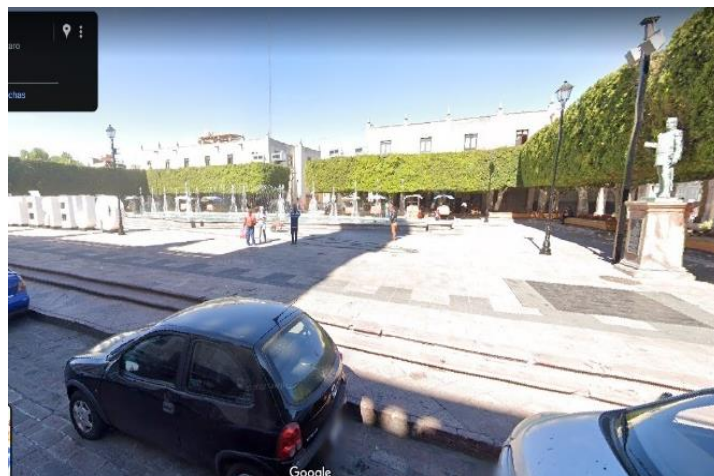
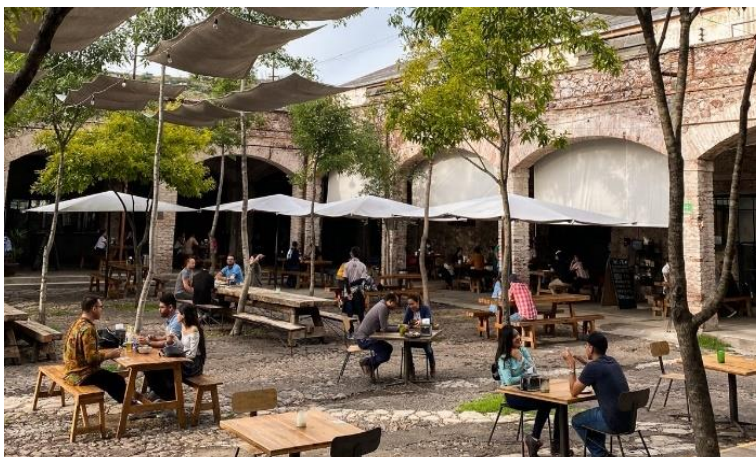
Las figuras 26 y 27, muestran la Plazuela de las Casas, y el Jardín de la Cerveza. Lugares que, por su tipo de piso, resultan difíciles de desplazar la silla de ruedas.

Figura 26. Plazuela Mariano de las Casas  
Fuente: (google.com.mx, 2021).

Figura 27. Jardín de Cerveza Hércules  
Fuente: (Facebook, 2021).

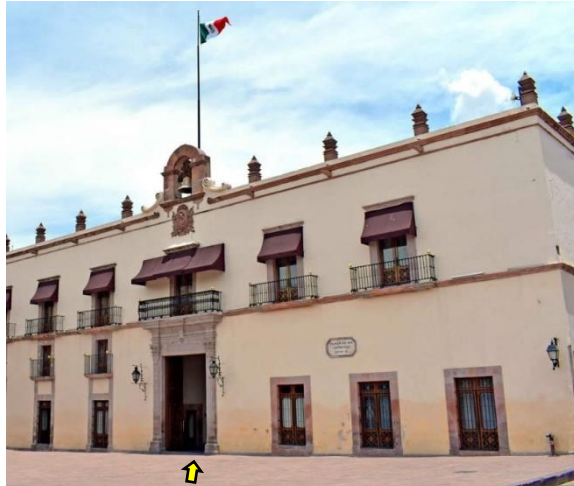
Figura 28. Casa de la Corregidora (Palacio de Gobierno)  
Fuente: (Martínez, 2020).

En lo particular, tuve la oportunidad de participar en uno de estos recorridos, y se considera importante exponer que muchos de estos lugares están al aire libre, es como recorrer una línea directa de unas cuantas calles, en las que se transita entre andadores. Empieza en la Casa de la Corregidora, para lo cual el acceso tiene un escalón (véase figura 28).

El vigilante pone una rampa movible de madera, al interior de la casa de la corregidora, existen escalones para las salas interiores (que son oficinas de gobierno, y han implementado rampas de madera (figura 29), para persona con discapacidad motriz.

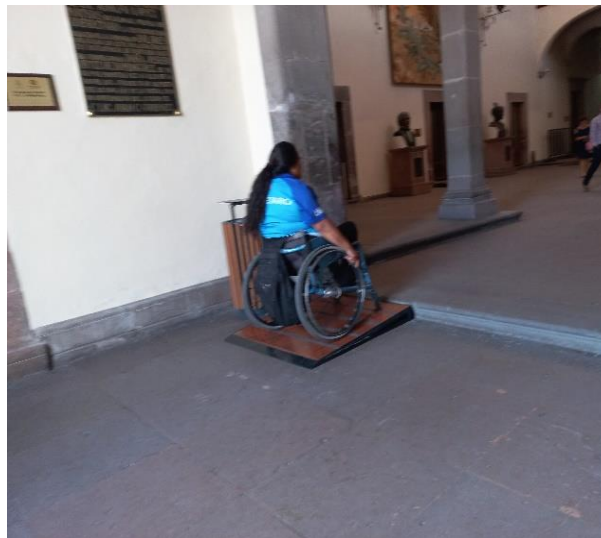
Figura 29. Escalón interior de la Casa de la Corregidora.  
Fuente: Propia.

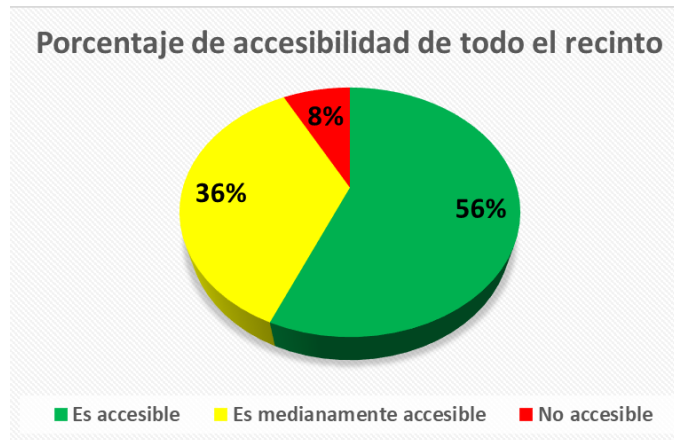
Figura 43. Gráfica de resultados del análisis DALCO en el MACQ  
 Fuente: Propia con datos del análisis realizado

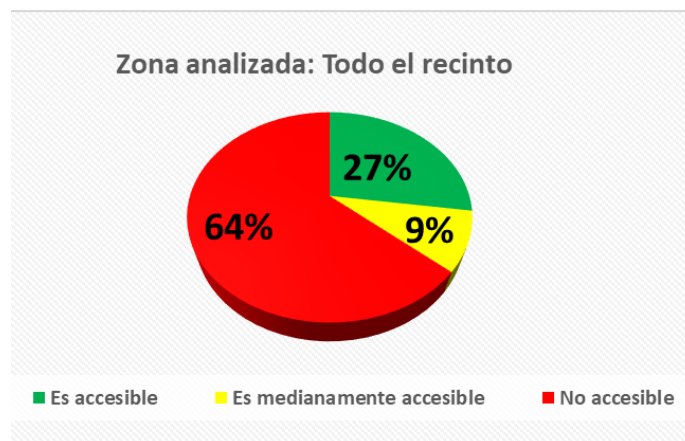
Figura 44. Gráfica de resultados del análisis DALCO en el Museo de la Ciudad de Qro.  
Fuente: Propia con datos del análisis realizado

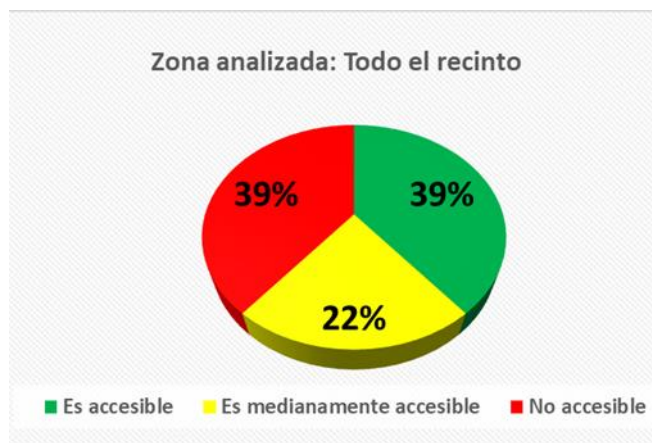
Figura 45. Gráfica de resultados del análisis DALCO en la Casa del Faldón  
Fuente: Propia con datos del análisis realizado

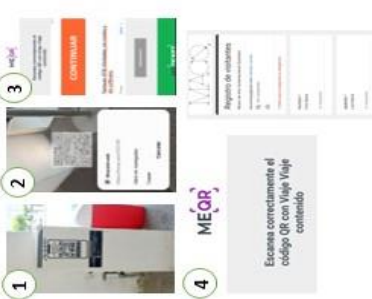
COMUNICACIÓN	c) Fotos 1,2,3, y 4. En la entrada tienen este código QR. Que debería llevar a más información del lugar, sin embargo, es confuso ya que a manda a una pantalla donde dice que -Escanee correctamente el código QR y un letrero que dice continuar, y manda a un anuncio, hasta abajo dice saltar anuncio, y es hasta entonces que manda a un formulario de registro pero nada más.

Se sugiere poner el código QR en un lugar más visible, y que en efecto brinde información sobre el lugar las exposiciones en turno.

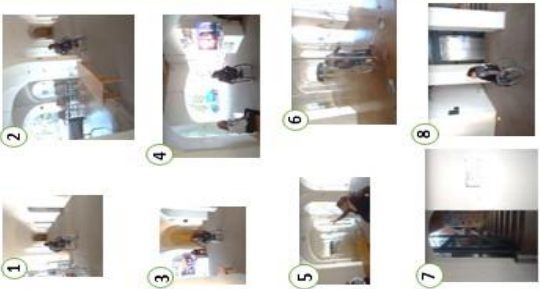
CRITERIO DALCO	ENTORNO DE ACCESIBILIDAD	EVIDENCIA FOTOGRAFICA	SEMAFORO	RECOMENDACIÓN DE ACCESIBILIDAD	IMAGEN DE PROPUESTA
<b>DEAMBULACIÓN</b>	<p>a) Foto 1, 2 y 3. Una vez que se sube por el salvaescaleras, en la planta baja, empieza el recorrido al lado izquierdo, es un amplio pasillo de unos 3 metros de ancho que permiten circular libremente.</p> <p>Foto 4, 5 y 6. Muestran un área donde se reproduce constantemente un video de la inauguración del Museo. Y la entrada a una de las galerías que esta libre de escalones.</p> <p>Foto 7 y 8 muestran que hay una escalera, pero también cuentan con elevador. Que permite subir a la Planta Alta.</p>

Sin recomendación.	No se requiere

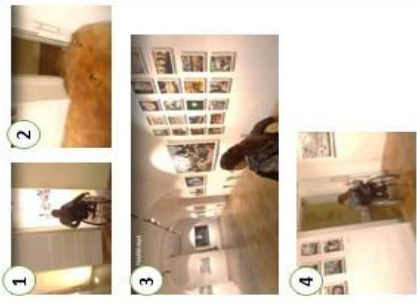
CRITERIO DALCO	ENTORNO DE ACCESIBILIDAD	EVIDENCIA FOTOGRAFICA	SEMAFORO	RECOMENDACIÓN DE ACCESIBILIDAD	IMAGEN DE PROPUESTA
<b>DEAMBULACIÓN</b>	<p>a) Fotos 1 y 2. La entrada a las salas de la planta baja esta libre de escalones, y se puede desplazar con facilidad.</p> <p>Foto 3. Las salas de exhibición, están amplias y sin obstáculos, se puede circular con libertad.</p> <p>Foto 4. Se puede salir con facilidad, siempre y cuando la puerta este abierta.</p>

Sin recomendación.	No se requiere
	<p>Fotos 1 y 2. Casi al Finalizar el pasillo, hay una rampa, como de 15 cm. Con una pendiente adecuada para que la PcD motriz pueda subirla.</p>

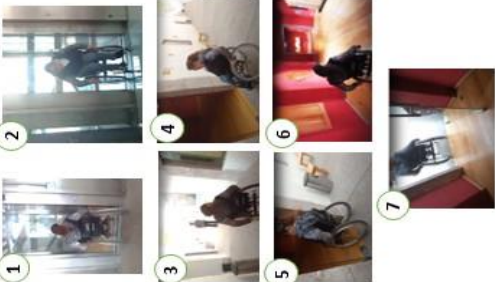
CRITERIO DALCO	ENTORNO DE ACCESIBILIDAD	EVIDENCIA FOTOGRAFICA	SEMAFORO	RECOMENDACIÓN DE ACCESIBILIDAD	IMAGEN DE PROPUESTA
<p><b>DEAMBULACIÓN</b></p>	<p>a) Foto 1, 2. El elevador esta accesible, la PcD motriz. Se puede desplazar libremente para entrar por la puerta sin necesidad de ayuda.</p> <p>Foto 3 y 4. El pasillo tiene una ancho de unos 3 metros, la PcD motriz, puede deambular libremente por los pasillos.</p> <p>Foto 5. La entrada a las salas esta libre de escalones, se puede ingresar con facilidad.</p> <p>Foto 6. Las salas de exhibición, están amplias, el acomodo de las obras, permite desplazar libremente para verlas. Además están comunicadas internamente y no tiene escalones se puede pasar de una a otra con facilidad.</p> <p>Foto 7. En las entradas de las salas están libres de escalones.</p>

<p>Sin recomendación.</p>	<p>No se requiere</p>

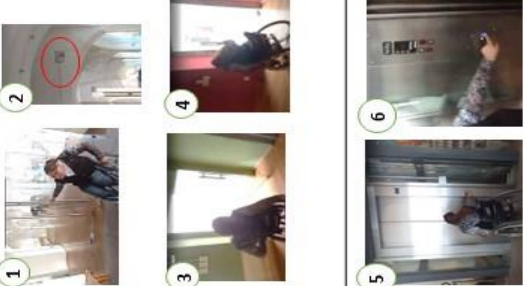
CRITERIO DALCO	ENTORNO DE ACCESIBILIDAD	EVIDENCIA FOTOGRAFICA	SEMAFORO	RECOMENDACIÓN DE ACCESIBILIDAD	IMAGEN DE PROPUESTA
<p style="text-align: center;"><b>APREHENSION</b></p>	<p>a) Foto 1, 2. La puerta para la galería que esta en planta baja, esta muy difícil de abrir debido al brazo cierra-puertas que tiene. Una Pcd motriz con menor fuerza no podría abrirlo.</p> <p>Foto 3 y 4 Regularmente las puertas de las salas se encuentran abiertas, pero cuando no lo están, se complica abrirlas debido al brazo cierra-puertas.</p>

<p>Se recomienda, ajustar la tensión para que no requiera tanta fuerza de empuje.</p>

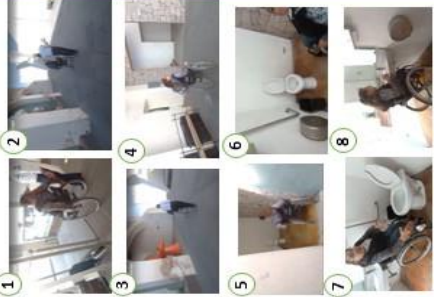
CRITERIO DALCO	ENTORNO DE ACCESIBILIDAD	EVIDENCIA FOTOGRAFICA	SEMAFORO	RECOMENDACIÓN DE ACCESIBILIDAD	IMAGEN DE PROPUESTA
<b>DEAMBULACIÓN</b>	<p>a) Fotos 1, 2 y 3. Para acudir al baño, se requiere bajar por el salva-escalera, y recorrer hasta el final del museo por el lado derecho.</p> <p>b) Fotos 4 y 5 se puede desplazar con facilidad hacia la entrada del baño, no tiene escalones.</p> <p>c) Fotos 6, 7 y 8. Muestran que el baño cumple con las medidas internas para que quepa la silla de ruedas, y acceder al wc y al lavamanos.</p>

Sin recomendación.	No se requiere

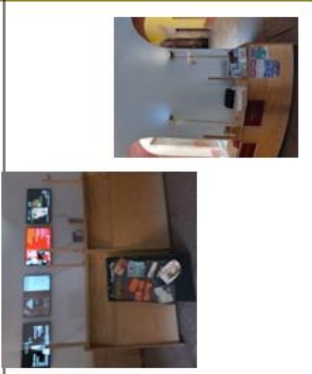
CRITERIO DALCO	ENTORNO DE ACCESIBILIDAD	EVIDENCIA FOTOGRAFICA	SEMAFORO	RECOMENDACIÓN DE ACCESIBILIDAD	IMAGEN DE PROPUESTA
<b>LOCALIZACIÓN</b>	<p>En la entrada a mano izquierda hay un área de taquillas, la altura de estas no es accesible ni para personas de talla baja ni con silla de ruedas. Al fondo tienen un mostrador donde un guardia brinda información, pero no siempre allí.</p>

<p>Se recomienda ubicar por lo menos una de las taquillas a una altura de 1.20 para que personas de talla baja y silla de ruedas puedan acercarse a pedir los servicios.</p>

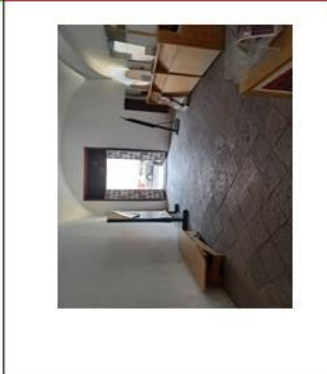
<b>COMUNICACIÓN</b>	<p>La entrada en el área de taquillas tiene unas pantallas que muestran el programa del museo, y hay algunos posters pegados, no se cuenta con información por sistema de braille, código QR o de voz, para personas con discapacidad visual.</p>

<p>Se recomienda poner información en braille, Código QR o sistema de voz que brinde información para personas con discapacidad visual, aunque tienen un guardia en el mostrador, no siempre está allí.</p>

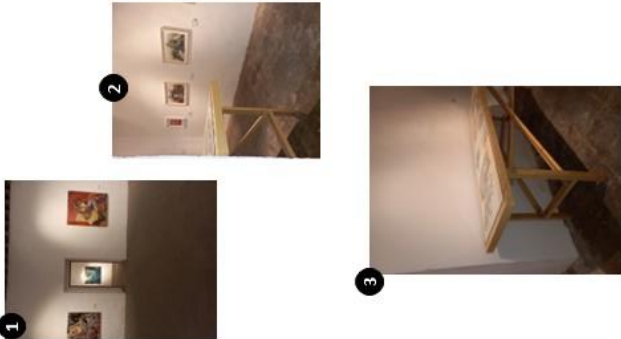
<p>1. Gallery interior with art on walls.</p> <p>2. Gallery interior with a table near the door.</p> <p>3. Gallery interior showing a person's perspective of a table.</p>		<p>1. Se recomienda poner una ligera guía para las Pcd Visual.</p> <p>2.- Se recomienda poner una señalética informando del la mesa para que no se lastimen las Pcd Visual</p> <p>3. En el caso de la mesa, está se debe poner con cierto ángulo de inclinación para que las personas de estatura baja puedan mirarla.</p>

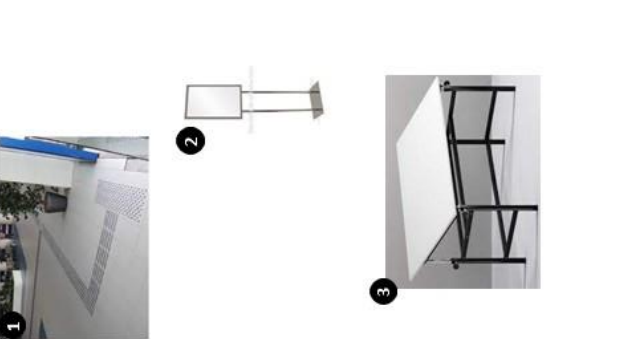
<p>1. Close-up of a tactile guide strip.</p> <p>2. A table with a sign on top.</p> <p>3. A table tilted at an angle.</p>

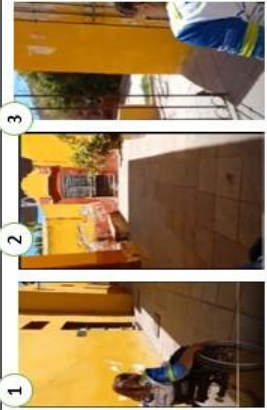
Sin recomendación	No se requiere
APREHENSIÓN	a) Fotos 1 y 2. Muestran pasillos que están libres de puertas no se requiere aprehender nada. b) Foto 3 . Muestra una reja, pero siempre esta abierta.

Sin recomendación	No aplica

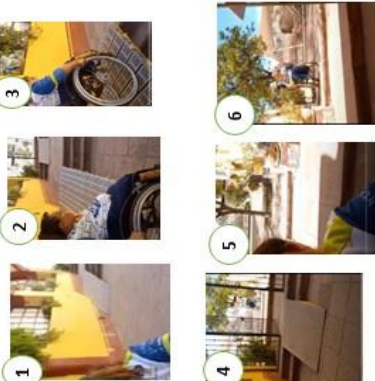
CRITERIO DALCO	ENTORNO DE ACCESIBILIDAD	EVIDENCIA FOTOGRAFICA	SEMAFORO	RECOMENDACIÓN DE ACCESIBILIDAD	IMAGEN DE PROPUESTA
<b>DEAMBULACIÓN</b>	<p>a) Fotos 1, 2, y 3. La entrada a la Velaria (escenario al aire libre), pueden poner una rampa móvil, pero queda corta, y no tiene una pendiente adecuada.</p> <p>Foto 4. Al subir hay un pequeño descanso que da a otra rampa que tampoco tiene la pendiente adecuada.</p> <p>Foto 5 y 6. Al subir la pequeña rampa, se ingresa a la velaria, pero también ahí tiene 2 escalones y no tiene rampa.</p> <p>Fotos 1. Para desplazarse al escenario, se debe bajar un escalón que esta lo largo del camino y además tiene una coladera.</p>

<p>Se sugiere poner una rampa que abarque desde abajo hasta los escalones interiores. Esta rampa deberá contar con un descanso para evitar la pendiente larga, y debería girar hacia la izquierda al interior del área de la velaria para superar los 2 escalones que tiene.</p> <p>Se recomienda poner una rampa para que las PcD puedan acercarse al escenario.</p>

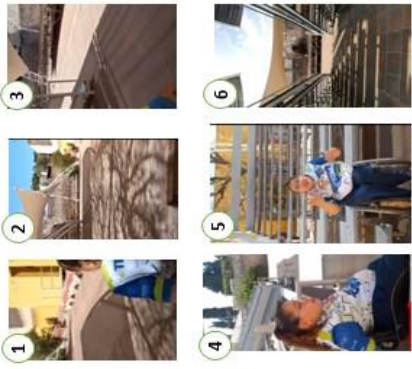
CRITERIO DALCO	ENTORNO DE ACCESIBILIDAD	EVIDENCIA FOTOGRAFICA	SEMAFORO	RECOMENDACIÓN DE ACCESIBILIDAD	IMAGEN DE PROPUESTA
DEAMBULACIÓN	<p>b) Foto 2. El escenario o templete mide como 1.5mt de altura. Y no cuenta con rampa para que personas con discapacidad motriz puedan acceder a éste.</p> <p>Foto 3. Cuando tienen eventos, cargan a las PcD motriz, al escenario.</p>	 	 	<p>Se recomienda poner una rampa con la pendiente adecuada para que las PcD motriz, puedan subir al escenario.</p>	 
	<p>a) Fotos 1, 2, y 3. Al interior de la velaria, para acceder al área del público esta libre para poder deambular.</p> <p>b) Fotos 4, 5, y 6. Cuenta con 2 filas gradas, que permiten a la PcD motriz, ya sea ponerse a un lado, de frente o en medio entre las filas.</p>

<p>Sin recomendación</p>	<p>No se requiere</p>

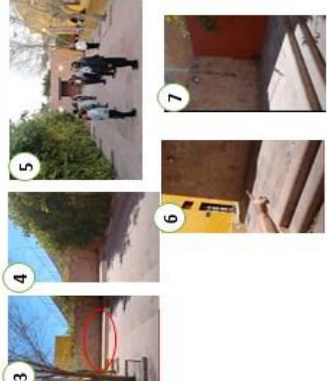
Sin recomendaciones	No se requiere
	b) Fotos 3 al 5. Muestran la amplitud del patio y que la Pcd, puede desplazarse.  Fotos 6 y 7. Muestran de cerca los escalones que tiene al fondo. Casi siempre se utilizan como espacio para el público en una obra.

Sin recomendaciones	No se requiere

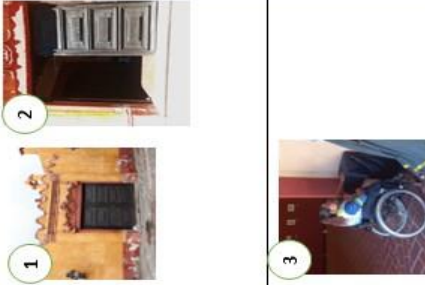
APREHENSIÓN	<p>b) Foto 1 y 2. La entrada a la galería tiene dos grandes puertas de madera, las cuales el personal del centro, abren en el horario en que es requerido para las exposiciones o determinado para el acceso al público, por ello, la PcD motriz no requiere empujar para acceder.</p> <p>Foto 3. Cuenta con una mesita para registro de visitas que cumple con la altura para una PcD motriz o talla baja.</p>

<p>No requiere recomendación</p>	<p>No aplica</p>

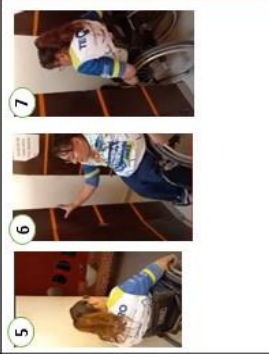
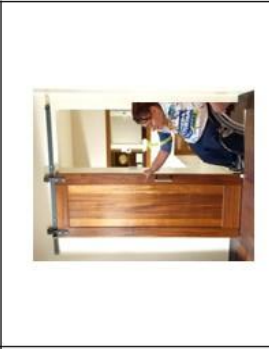
<p>1</p> <p>2</p> <p>3</p> <p>4</p>		<p>Se recomienda poner una rampa para que la pcd pueda trasladarse libremente.</p>

CRITERIO DALCO	ENTORNO DE ACCESIBILIDAD	EVIDENCIA FOTOGRAFICA	SEMAFORO	RECOMENDACIÓN DE ACCESIBILIDAD	IMAGEN DE PROPUESTA
<b>DEAMBULACIÓN</b>	<p>a) Fotos 1. Se muestra un escalón en el pasillo que lleva al sanitario, la pcd no deambular con facilidad.</p> <p>b) Foto 2 a 4. La entrada al sanitario, tiene un escalón, la pcd no puede ingresar libremente.</p>
