**UNIVERSIDAD AUTÓNOMA DEL  
ESTADO DE MÉXICO**

**LICENCIATURA EN HISTORIA**

**TESIS**

**“RETABLO DEL TEMPLO DE SAN FRANCISCO EN EL  
MUNICIPIO DE ZITÁCUARO MICHOACÁN”**

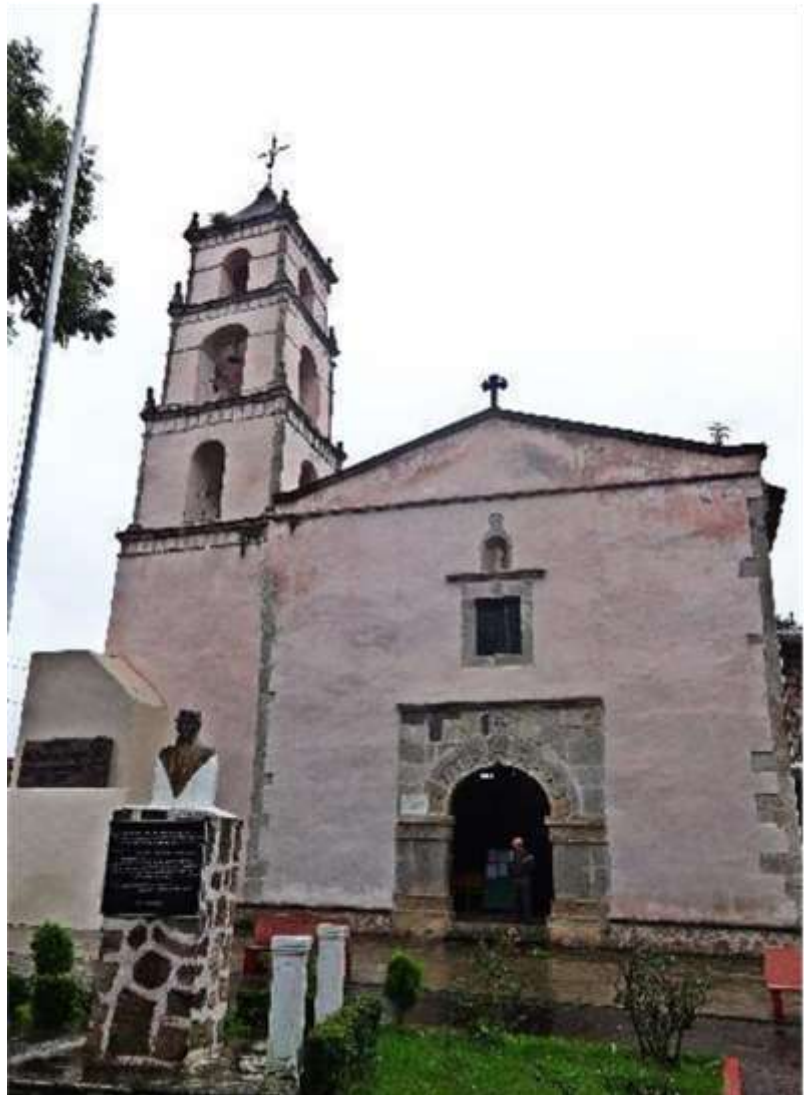
La iglesia de San Francisco está compuesta por una sola nave (figura 3), probablemente construida por los franciscanos que llegaron a la región durante la segunda mitad del siglo XVI. Dichos religiosos orientaron sus templos con el presbiterio hacia el oriente en alusión a la dirección de Jerusalén, esa era la razón de la orientación en la que se construyeron la mayoría de los templos.

Figura 3. Fotografía del exterior del templo de San Francisco. Tomada el día 26/10/13 por SCG.

La portada del edificio, así como su campanario de tres cuerpos se remata con una cruz. Su fachada se organiza sobre un eje vertical, donde el elemento más importante es la entrada principal de arco conopial alrededor de éste se han dispuesto tallas de flores, en su clave se distingue otra talla de una cruz, también en cantera sobre este elemento se abre la ventana coral en forma cuadrada y encima de ésta se encuentra una pequeña cornisa debajo de un nicho que contiene la escultura de pequeño tamaño de San Francisco de Asís. La fachada remata en un tímpano y sobre éste se encuentra una cruz.

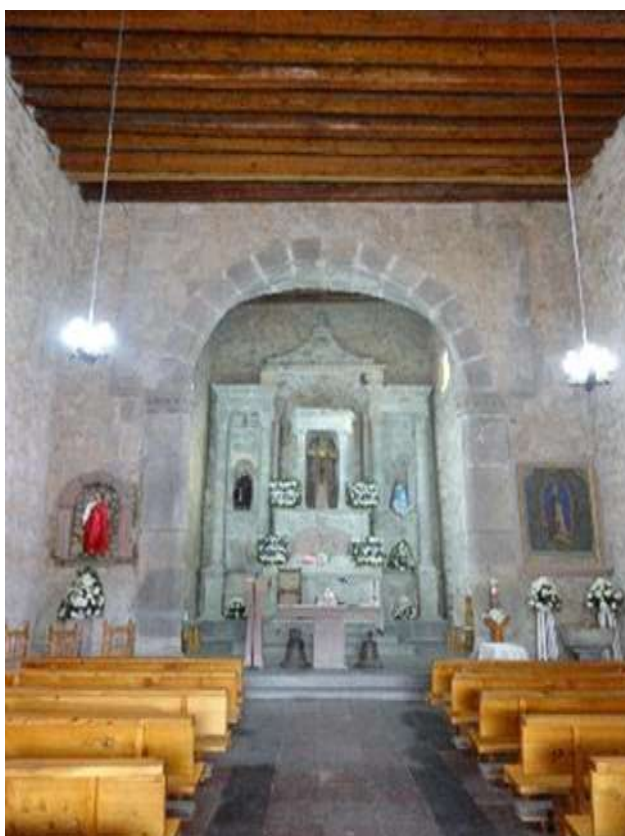
Figura 4. Fotografía del retablo. Tomada por SCG el día 25/03/14.

El retablo estudiado en esta investigación se localiza en el presbiterio de dicho templo (figura 4). Éste se encuentra detrás del altar y del arco triunfal y en el ábside de la iglesia. Está tallado en piedra por bloques que fueron esculpidos y unidos, al parecer procede del siglo XIX por las evidencias fotográficas que encontramos durante la investigación, además de los elementos constructivos y decorativos que hacen referencia al estilo conocido como neoclásico practicado principalmente en el periodo aludido.

El primer cuerpo cuenta con un sotabanco que se divide en tres calles, en la parte inferior de éste se localiza una base que descansa sobre el piso de la edificación, de ahí parte la estructura de todo el conjunto constructivo del retablo. En la parte superior del sotabanco aparece el banco en un segundo cuerpo, dispuesto detrás de la mesa del altar en la calle central del retablo.

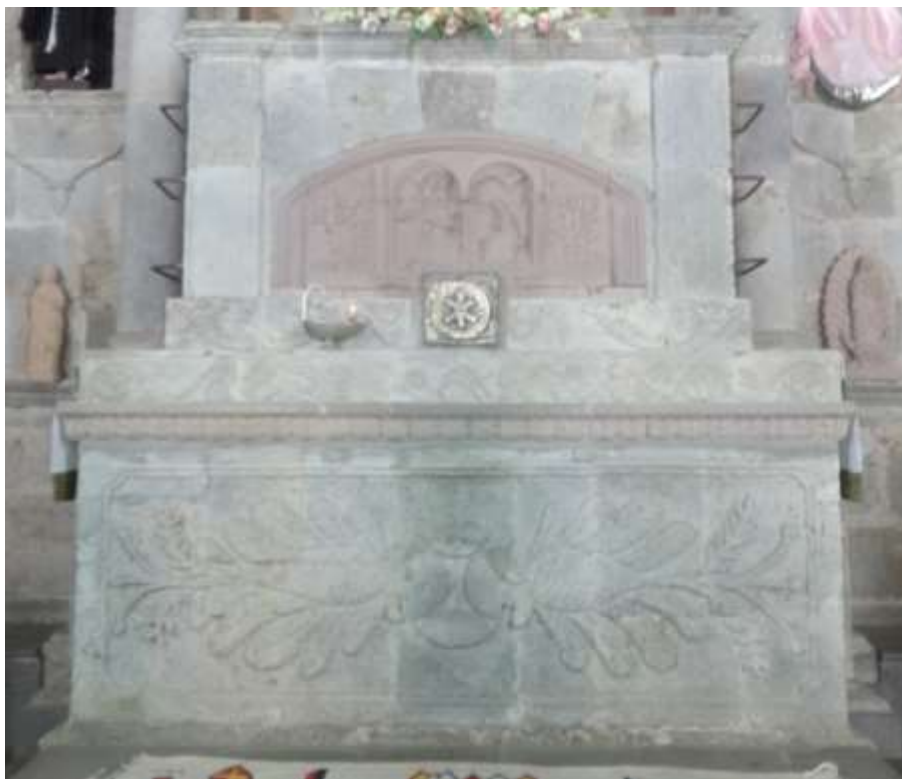
Figura 5. Detalle de altar. Fotografía tomada por SCG el día 13/02/16.

El altar (figura 5) presenta dos cenefas, en la inferior tiene grabados de la vid y las uvas, en la superior tiene tallados dos cuernos de la abundancia; la cornucopia es símbolo de la riqueza, y de la fecundidad. Sobre éste se localiza un nicho donde

probablemente se encontraban las reliquias<sup>41 \*</sup>, actualmente, éste se encuentra cerrado con una loza de cantera esculpida en relieve que representa la Anunciación y contiene la inscripción: “Y EL HIJO DE DIOS SE HIZO HOMBRE, Y HABITO [Sic] ENTRE NOSOTROS”, éste se encuentra decorado con dos guirnaldas. Como es usual sobre dicho elemento se localiza actualmente, el Sagrario recubierto de estaño repujado que forma sólo la cubierta para dar paso a un contenedor donde se guarda la Eucaristía o Pan Consagrado. El frontal del altar está decorado en su parte inferior con algunas figuras fitomorfas. Algunas descripciones anteriores le confieren características propias del maíz, pero no coincido con éstas porque la forma en la que fue representado no se asemeja a tal planta.

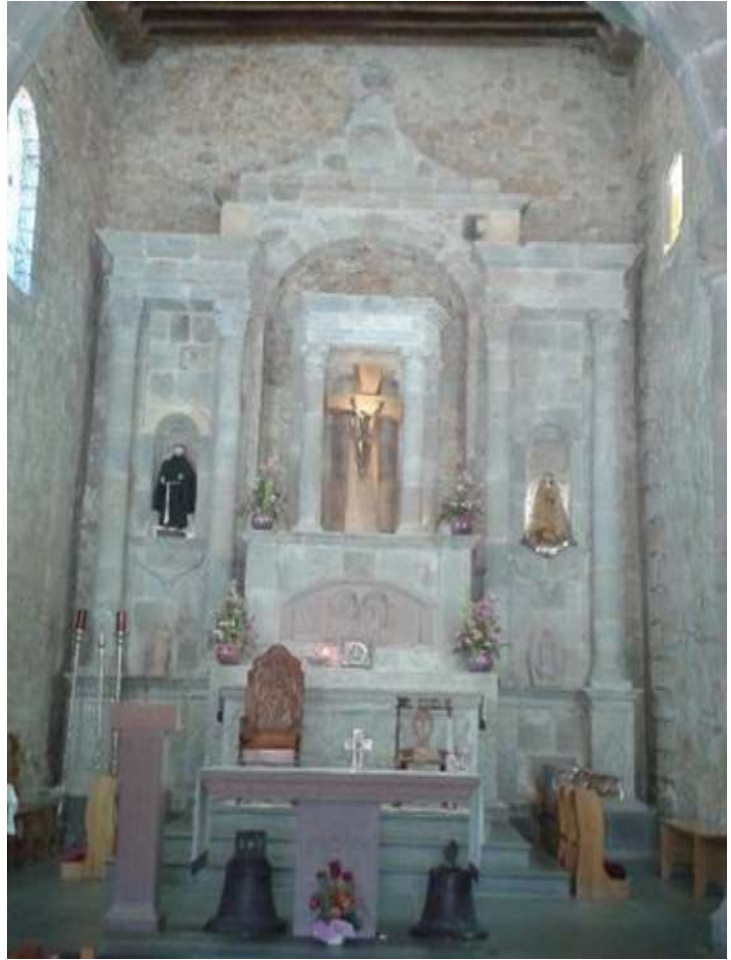
Siguiendo la descripción del mueble, las tres calles en las que se divide el retablo funcionan como nichos (figura 6), ya que ahí se depositan imágenes religiosas; las calles laterales se integran por dos columnas de orden compuesto, ambas cuentan con pedestal labrado y en el centro se encuentra la talla de una flor. Sobre éste se elevan las columnas. Los elementos que integran las columnas libres son el pedestal, que funciona como soporte de la columna; la basa y el capitel en la parte superior.

Figura 6. Fotografía de retablo donde se muestran los nichos y calles, tomada por SCG el día 03/03/15.

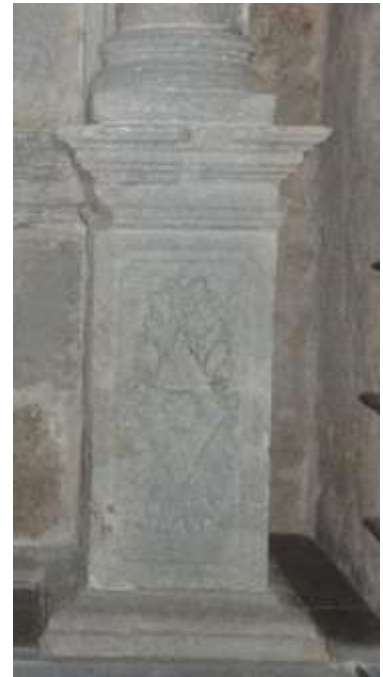
Figura 7. Pedestal labrado. Fotografía tomada por SCG el día 13/02/17.

Los pedestales elaborados en cantera que se encuentran sobre la base del piso, soportan la columna y cuentan con una basa, que se integra por un cuerpo intermedio en el que se labraron una flor al centro y elementos vegetales que enmarcan la misma (figura 7).

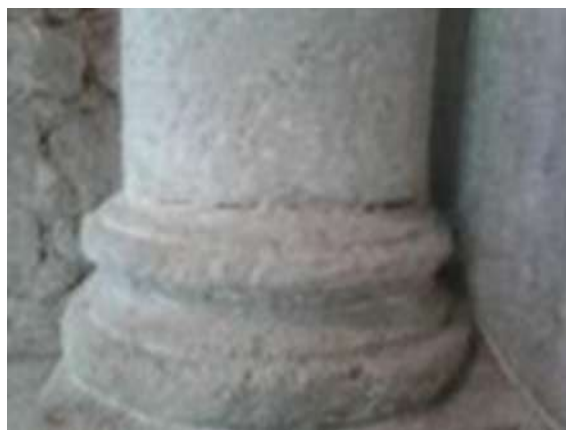
Figura 8. Detalle de basa.  
Fotografía tomada por SCG  
el día 27/04/15.

En la parte superior del cuerpo intermedio se encuentra una cornisa que se compone de filetón, bocel, friso, anulo, buobolo y plinto o tablero; donde la basa descansa; ésta se integra de toros y escocia labrados con planta circular para sostener el fuste de la columna (figura 8).

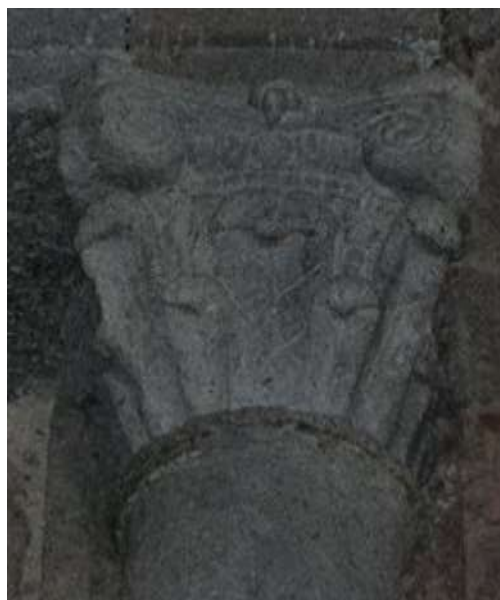
Figura 10. Capitel compuesto.  
Fotografía tomada por SCG el  
día 13/02/17.

El fuste es liso elaborado en bloques de piedra, que se pueden apreciar por las hendiduras y uniones que se realizaron en su intervención, pero, a pesar de esto (figura 9). Sobre éste se localiza un capitel compuesto, que cuenta con ábaco y en la inferior la integran volutas, una rosa y hojas de acanto (figura 10).

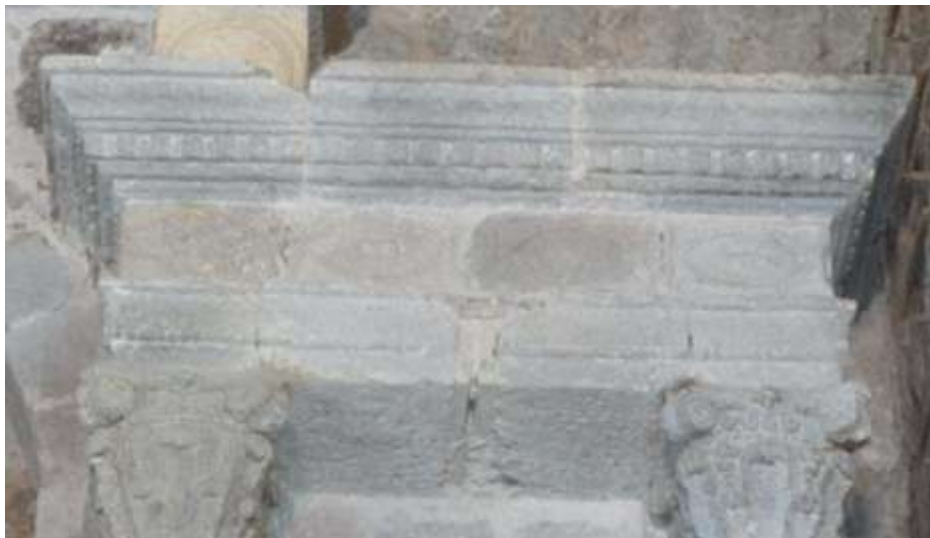
En cada calle lateral se encuentran nichos y en la parte superior, se localiza el entablamento que se dispone en forma horizontal apoyándose sobre las columnas. El entablamento se conforma de arquitrabe que se encuentra en la parte inferior de la estructura y sobre el capitel, inmediatamente se encuentra un friso que integra la parte intermedia que sostiene la cornisa que funge como elemento de protección y forma la parte superior del entablamento (figura 11). Las cornisas de las calles laterales tienen molduras y en la parte inferior un friso decorado, sobre el que descansa el arquitrabe.

Figura 11. Entablamento, fotografía tomada por SCG el día 13/02/17.

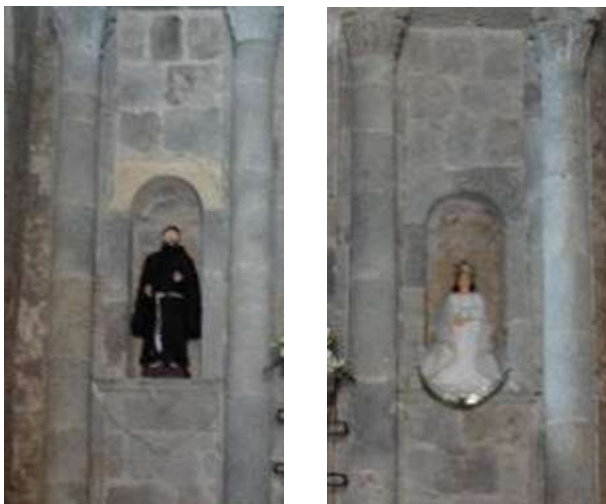
Figuras 12 y 13. Nichos, fotografía tomada por SCG el día 13/02/17.

Como mencioné anteriormente en las calles que integran los extremos del retablo, se encuentran un par de nichos en forma de vano con guardamalletas, actualmente, están colocados en éstos las esculturas exentas de San Francisco de Asís y la Inmaculada Concepción (figura 12 y 13).

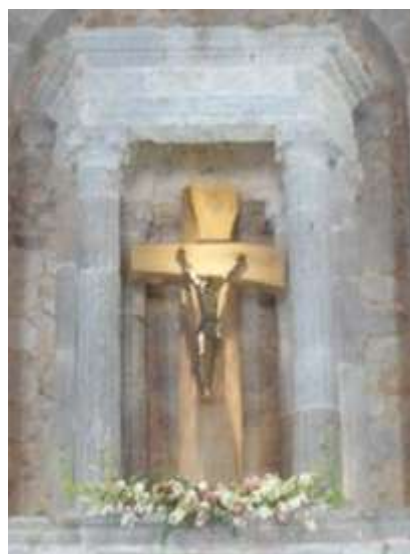
Figura 14. Ciprés, fotografía tomada por SCG el día 13/02/17.

La calle central cuenta con un ciprés, (figura 14) localizado en la parte superior del altar que funciona como nicho, y en él se localiza una estructura en forma de templete libre que aloja actualmente un crucifijo de bronce<sup>42</sup>.

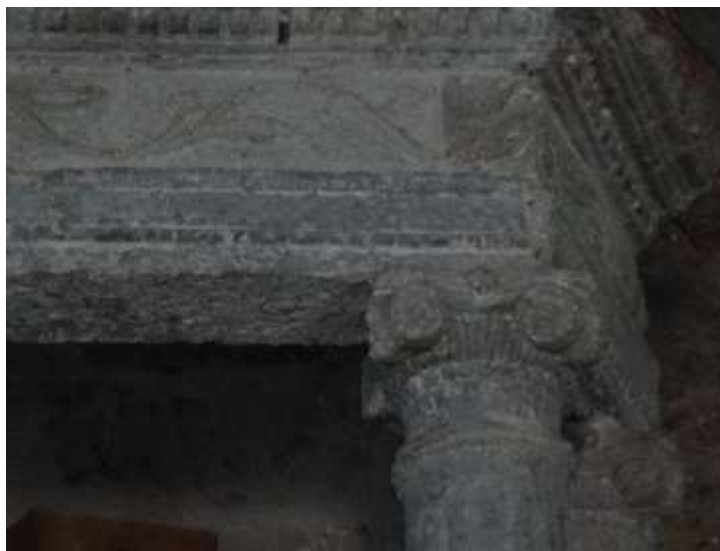
Figura 15. Detalle de entablamento y capitel, ciprés. Fotografía tomada por SCG el día 26/04/17.

Esta estructura tiene un entablamento que se integra por un arquitrabe y friso decorado con elementos vegetales, que a su vez se apoya sobre capiteles compuestos que integran las seis columnas que sostienen la techumbre; sus fustes son estriados y acanalados a diferencia de los fustes de las columnas de los extremos que son lisos (figura 15).

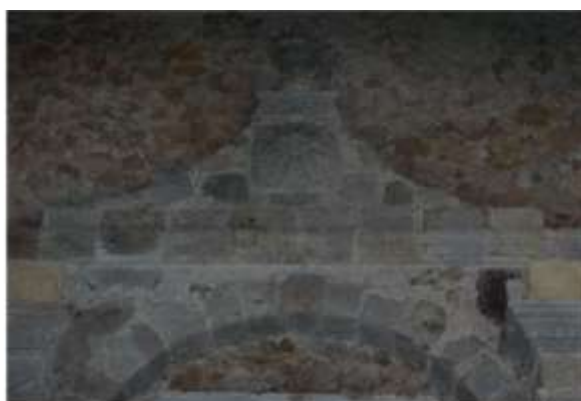
Figura 16. Frontón. Fotografía tomada por SCG el día 13/02/17.

El mueble se encuentra enmarcado por un arco extendido que remata en el ático, (figura 16), a su vez el frontón cuenta con un tímpano curvilíneo de líneas clásicas, y en la parte superior culmina con un florón, que se compone por dos guirnaldas que caen desde el centro (figura 17). Sobre el ático se localiza una flor que aparece debajo del florón que remata el retablo. (figura 18).

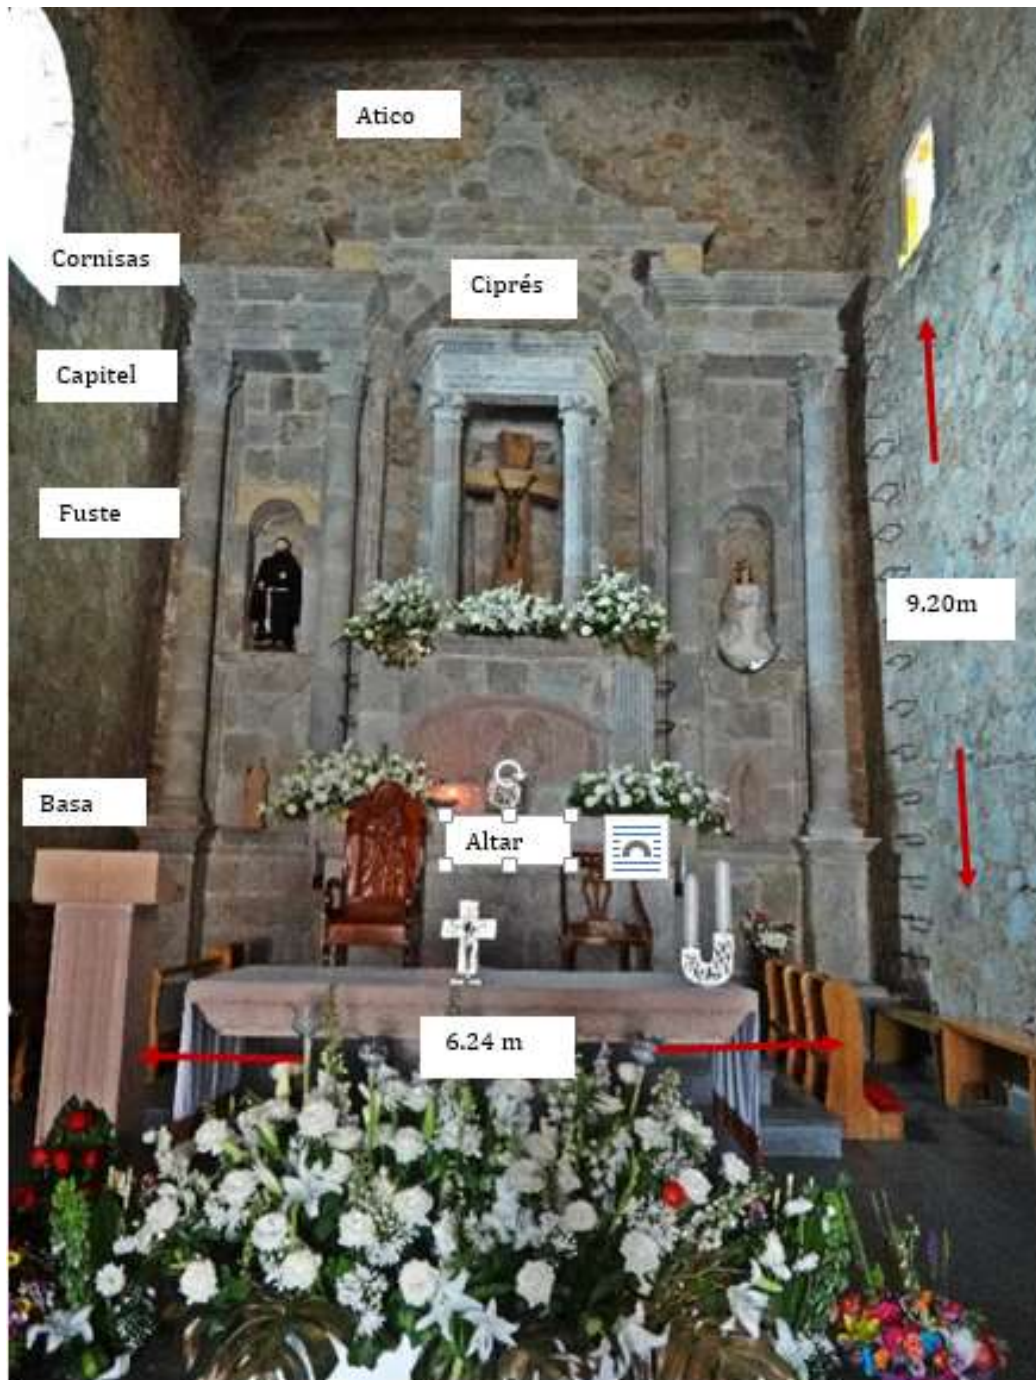
En la siguiente imagen (figura 21) muestro algunas medidas empleadas en el retablo, para observar las proporciones de los elementos que lo integran.

Figura 21. Fotografía tomada y editada por SCG el día 13/02/17.

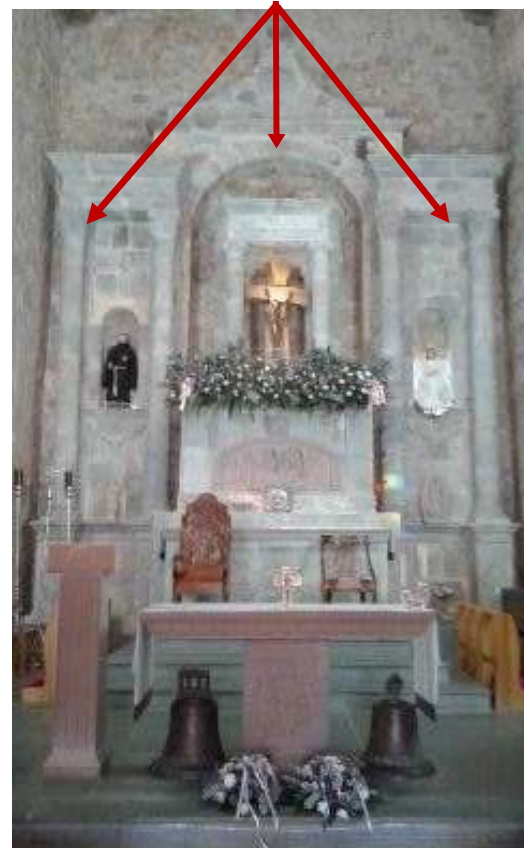
Figura 24. Fotografía tomada el día 14/03/16 por SCG.

El arco de medio punto despunta de la base justo detrás del altar y sobresalen las cuatro columnas compuestas que a la vez enmarca, éstas forman calles que fungen como nichos. Al terminar el arco se remata con un florón. Lo mismo sucede en la imagen (figura 23) donde se aprecia cómo el pórtico compuesto se encuentra detrás de las columnas al igual que el diseño que inspiró la creación del retablo de San Francisco (figura 24).

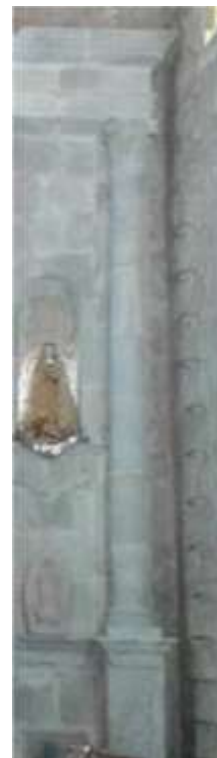
Figura 26. Fotografía de columna compuesta del retablo de San Francisco, tomada por SCG el día 14,09,13.

Además, se realizó la comparación de las columnas del retablo con los tratados, las cuales son compuestas (figuras 25 y 26), con base en las plasmadas en algunas láminas de los tratados de Serlio, Palladio y Vignola donde explican cómo deben construirse las columnas y lo ejemplifican con una imagen. Por ejemplo, el tratado de Serlio dice que la columna compuesta debe ser con su basa y capitel de diez partes y la basa debe tener de alto por la mitad del grueso de la columna. Esta basa ha de ser corintia con las medidas que están establecidas. La columna puede hacerse acanalada como la jónica, y algunas veces como la corintia, pero puede hacerse de una u otra manera como mejor le parezca al arquitecto, esto tiene que ver con que los arquitectos no seguían al pie de la letra los tratados.<sup>43</sup>

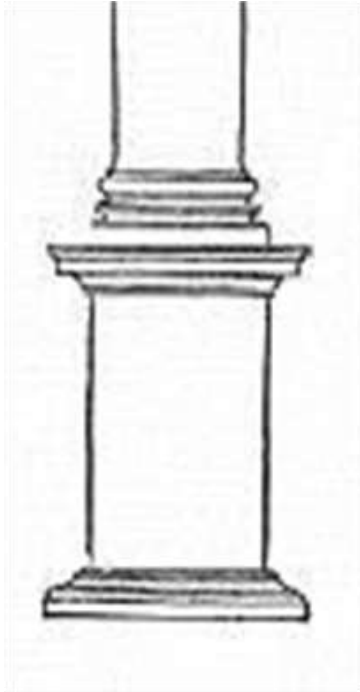
Figura 30. Detalle de pedestal, orden corintia, Libro IV, lámina LI, *Tratado Tercero y Cuarto libro de Arquitectura de Serlio*, Edición facsimilar año de 1978.

En este mismo orden explicaré ahora las bases de las columnas compuestas en lo referido en las láminas de los tratados de Serlio y Vignola. En la siguiente imagen (figura 30) se aprecia un pedestal y basa corintia que corresponde al tratado *Tercero y Cuarto libro de Arquitectura de Sebastián Serlio*, en la que se observa la similitud que tiene con el pedestal y basa del retablo de San Francisco (figura 31). Sin embargo, en las imágenes hay diferencias en cuanto a los detalles como los listeles y la cornisa que aparece más sencilla en la lámina del tratado a comparación de la que compone el retablo.

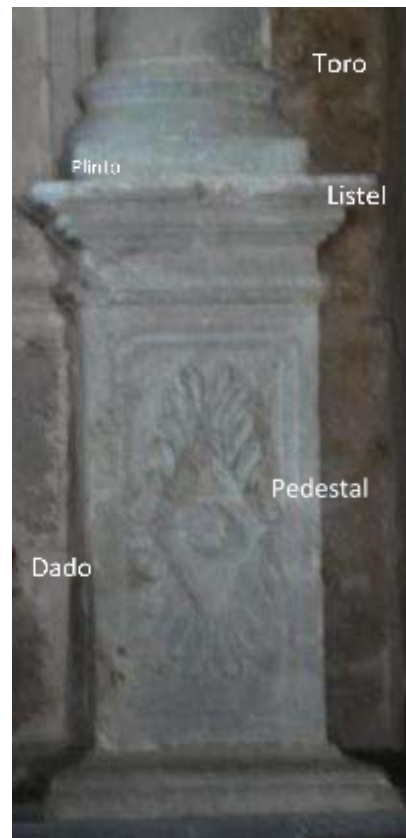
Figura 35. Fotografía de basa compuesta del retablo de San Francisco, tomado por SCG. El día 14/09/13.

A continuación realicé la comparación de los pedestales y las basas del tratado de *Los cinco órdenes de arquitectura* de Vignola, en el que se observan varias similitudes en la ejecución de los elementos. Se aprecian en la lámina XXVIII del Tratado los elementos de la basa como son el plinto, toro, listeles o escocia que corresponden al orden que aparece en la lámina.

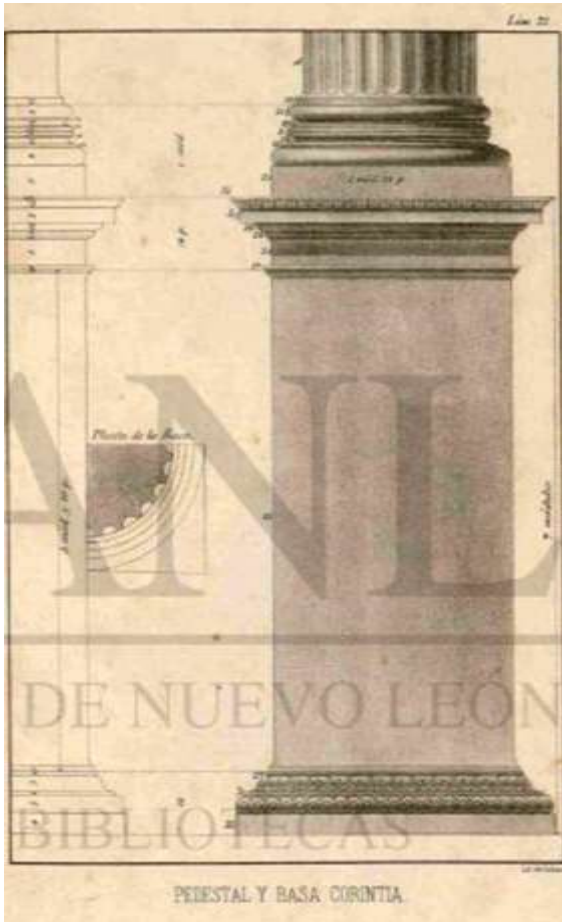
Figura. Lámina 36. Pedestal y basa corintia, *Reglas de los cinco órdenes de arquitectura de Vignola*, 1858.

El pedestal y base corintia es similar a la compuesta por la combinación de estos órdenes. Vignola dice que este orden tiene las mismas proporciones que el corintio, la diferencia está en las partes. El pedestal, capitel y cornisamento compuestos tienen las mismas proporciones, y se construyen del mismo modo que los del orden corintio.<sup>44</sup>

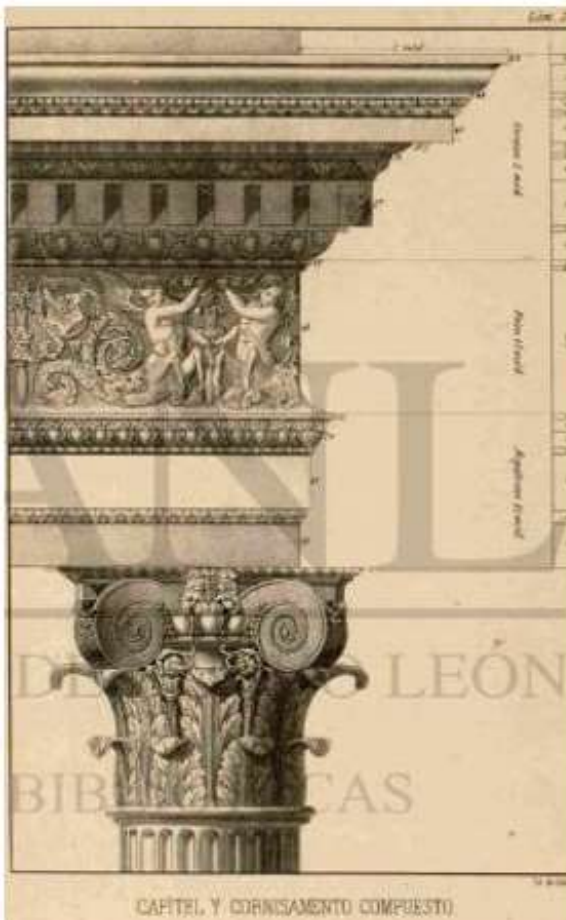
También se realizó la comparación de los capiteles de las columnas así como el cornisamento, parte integrante del entablamento, que también está expuesto en el tratado de Vignola (figuras 37 y 38) Existen similitudes en los elementos que constituyen los capiteles, en los que a pesar de no ser reproducidos fielmente se aprecian varios de ellos, de los cuales se retomaron la rosa y las volutas, también las hojas de acanto mayores, medianas y menores; éstas se encuentran debajo de las volutas y cálculos, se denominan así por el tamaño; además el baquetón o astrágalo y el listel que integran la columna se incluyen en los tratados. En el entablamento los elementos que lo integran respetan en su mayoría lo establecido en la lámina. El arquitrabe es menos detallado que lo que se expone en el tratado algo que tampoco era raro en la arquitectura de la época. En el friso se emplearon figuras diferentes a las que incluye la lámina del tratado de Vignola. La cornisa es sencilla y al igual que los otros detalles están labrados. Cabe mencionar que los detalles se aprecian poco debido a las herramientas que se utilizaron para labrar la piedra con la que fueron elaborados. Al parecer, originalmente el retablo se pensaba cubrir con yeso, por ello no interesaría tallar con detalle o pulir más esos elementos. Cabe agregar que se deterioraron aún más con la integración del yeso y con la retirada de ese material.

Figura 37. Lám. 30. Capitel y cornisamento compuesto, *Reglas de los cinco órdenes de arquitectura de Vignola*, 1858.

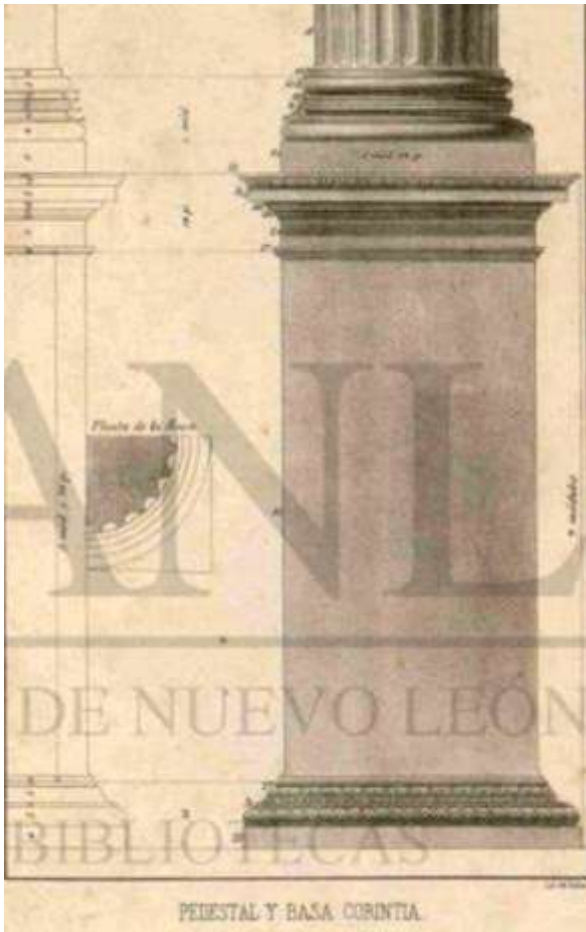
Figura 39. Lám. 22. Pedestal y basa corintia, *Reglas de los cinco órdenes de arquitectura de Vignola*, 1858.

En las siguientes imágenes (figuras 39 y 40) se aprecian un pedestal y basa corintia; además de un capitel del mismo orden, donde se aprecian las similitudes que tienen con los elementos que se describen en la mezcla de los detalles del orden compuesto. A diferencia de éste, el corintio es más detallado en el pedestal y capitel.

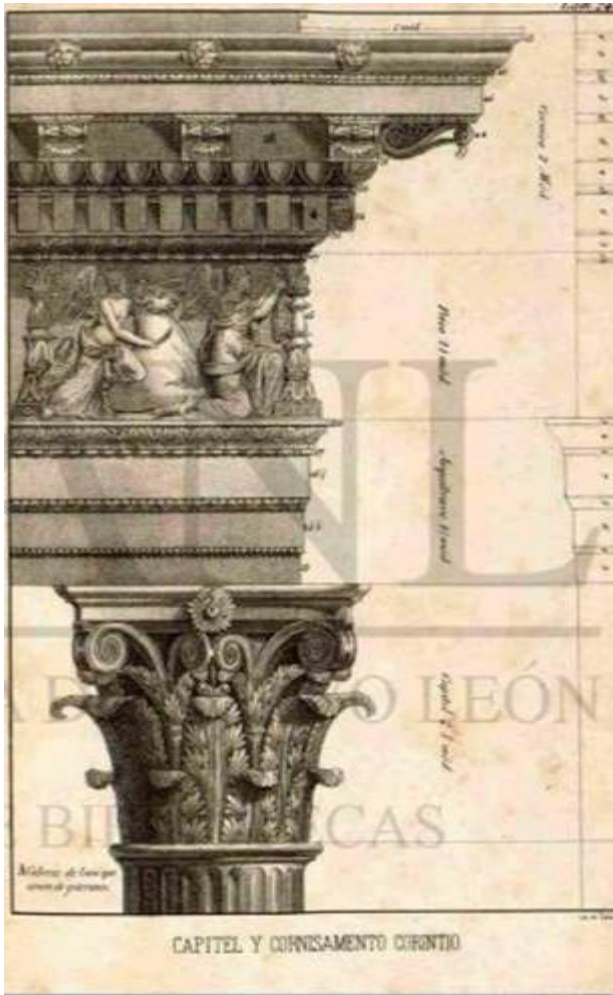
Figura 41. Lám. 24. Capitel y cornisamento corintio, *Reglas de los cinco órdenes de arquitectura* de Vignola, 1858.

En la siguiente imagen se muestra un capitel del orden corintio (figura 41), en ella se aprecian los detalles del capitel, cabe mencionar que se observó gran semejanza con los capiteles compuestos que integran el retablo. A diferencia de que el entablamento, arquitrabe y cornisas están más detalladas en esta lámina del tratado de Vignola.

En ésta lámina 24 del tratado de Vignola, además de apreciar un capitel corintio, así como el entablamento, en ésta se distinguen los elementos como son las volutas, las hojas de acanto, la rosa y el ábaco que componen el capitel. Además, el arquitrabe está decorado con gotas en sus platabandas; así como el friso decorado con elementos vegetales y mitológicos y, en su parte superior, la cornisa decorada con dentículos, goterón y cimacio, que se aprecian en la lámina del Tratado de Vignola y que en el retablo de San Francisco se presenta de una forma menos decorada que la expuesta en la lámina, pero respetando los elementos que conforman el entablamento. En este mismo sentido quiero decir que la razón para

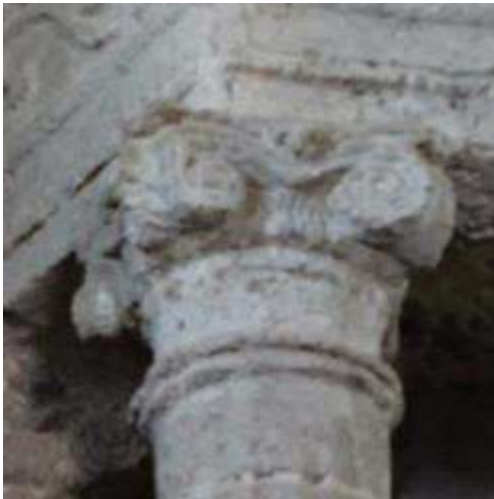
Figura 45. Capitel jónico, ciprés del retablo de San Francisco. Fotografía tomada por SCG el día 14/09/13.

El capitel de orden jónico del retablo de San Francisco cuenta con un ábaco que no está detallado (figura 45), a comparación de la lámina 18 del tratado de Vignola (figura 46), las volutas tienen los canales, listeles y óculos.

En la parte inferior tiene un equino que no corresponde al de la lámina porque no son ovas parecer ser sólo dardos, debajo de éste se encuentra un astrágalo detallado con perlas. Inmediatamente se encuentra un collarino no decorado que en la lámina no se muestra, debajo de éste se distinguen dos baquetones (figuras 45 y 47).

Además de las columnas laterales del retablo, en la parte central, sobre el altar cuenta con un ciprés conformado por seis columnas jónicas, con fustes cilíndricos y estriados, en este punto obsérvese el detalle en la ejecución de estas columnas, en el que de acuerdo con las láminas del tratado de Vignola, se distinguen las volutas, las estrías o canaletas que llevan los fustes, pero, al parecer, no fueron recreados fielmente en las láminas; sin embargo, se aprecian algunos de sus elementos como las volutas. Los enriquecimientos del cuarto bocel con ovas y dardos no aparecen en el capitel del retablo.

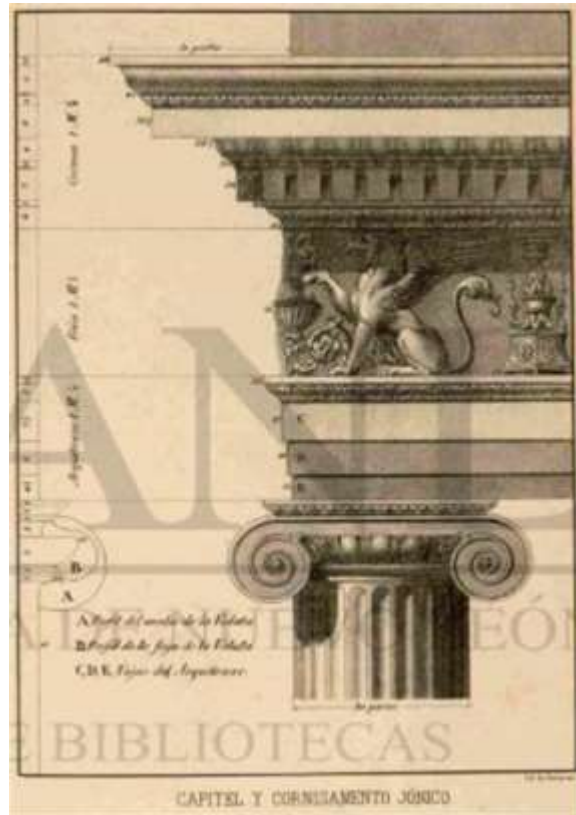
Figura 46. Lám. 18. Capitel y cornisamento jónico, *Reglas de los cinco órdenes de arquitectura de Vignola*, 1858.

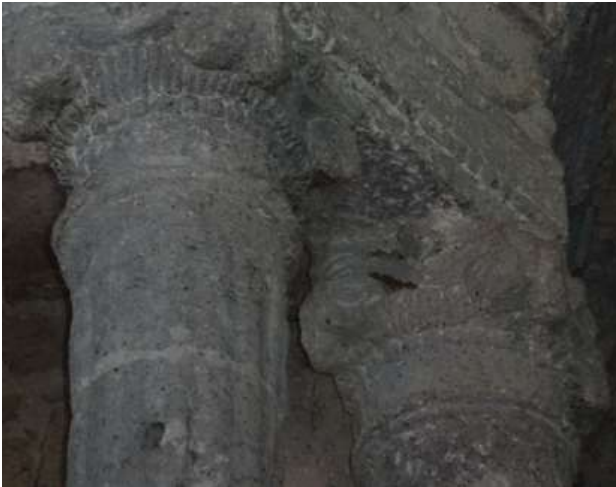
Figura 47. Capiteles de ciprés. Fotografía tomada por SCG, el día 13/02/17.

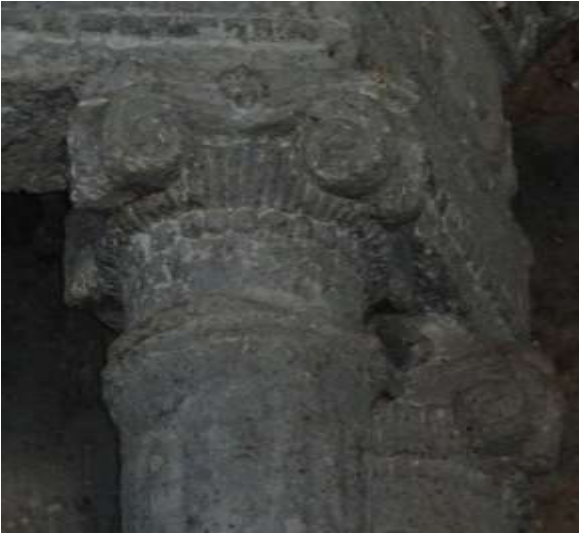
El capitel jónico en la lámina 16 (figura 48), muestra cómo deben ser las volutas y sus detalles, comparándolo con las del retablo con tienen mucha semejanza ya que no cuenta con la palmeta o antena, las ovas y dardos (figura 49).

Figura 49. Detalle de capitel, ciprés. Fotografía tomada por SCG el día 26/04/17.

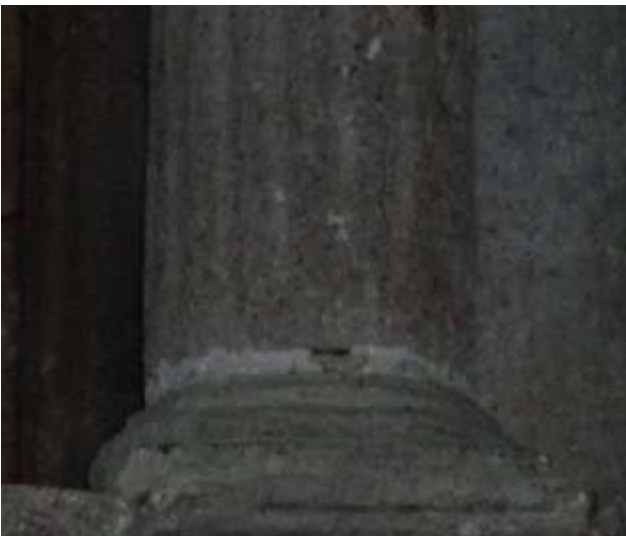
Las basas de los fustes estriados de las columnas que integran el ciprés (figuras 50 y 51), son sencillas en comparación de la lámina 15 del tratado de Vignola (figura 52). Éstas se componen de dos toros y un plinto. En el tratado de Vignola aparecen más elementos en la basa como los baquetones y la escocia.

Figura 50. Basa de columna del ciprés. Fotografía tomada por SCG el día 26/04/17.

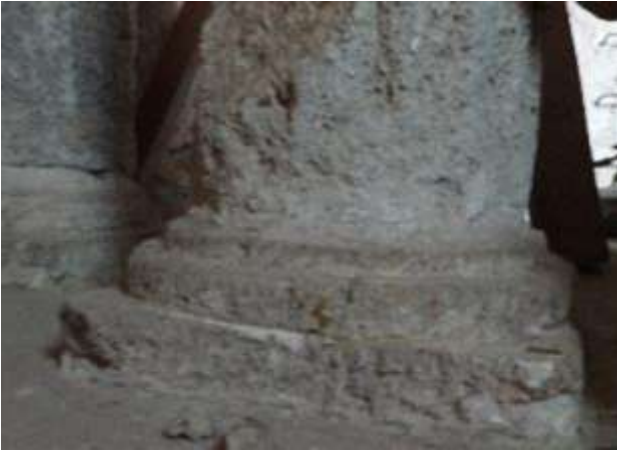
Figura 51. Basa de columna estriada del ciprés. Fotografía tomada por SCG el día 14/09/13.

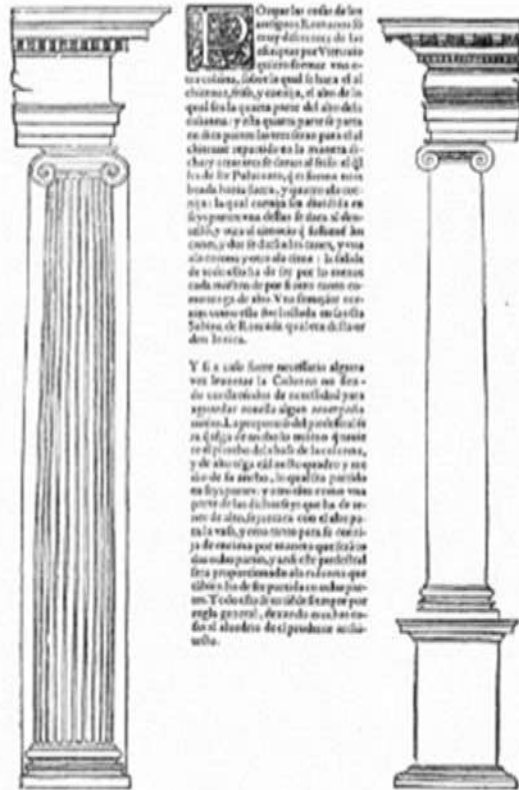
En la lámina XLI del tratado de Serlio se observan las columnas de estilo jónico una sin pedestal y otra acanalada (figura 54). En el caso del retablo de San Francisco son acanaladas y sin pedestal, solamente con basa, se asemeja en los detalles a esta columna expuesta en el tratado. La basa tiene los elementos y nombres de cada uno de ellos, como son el plinto, escocia, toros, etcétera.

Figura 54. Libro IV, lámina XLI, *Tratado Tercero y Cuarto libro de Arquitectura de Serlio*, Edición facsimilar año de 1978.

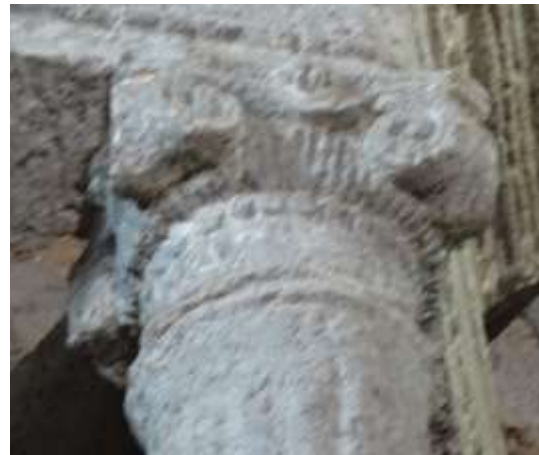
Figura 58. Detalle de capitel, retablo de San Francisco. Fotografía tomada por SCG el día 21/03/17.

En el detalle del capitel se aprecia el labrado de los elementos expuestos; sin embargo, no tiene algunos detalles que aparecen en la lámina del tratado como son las ovas detalladas y el astrágalo con perlas y carretes.

En las siguientes imágenes (figuras 57 y 58) se muestra el detalle de la voluta del capitel de estilo jónico en el que se aprecian el ábaco, la ova, el astrágalo, y la voluta que conforman el mismo y que también se localizan en el retablo de San Francisco como se observa en la comparación.

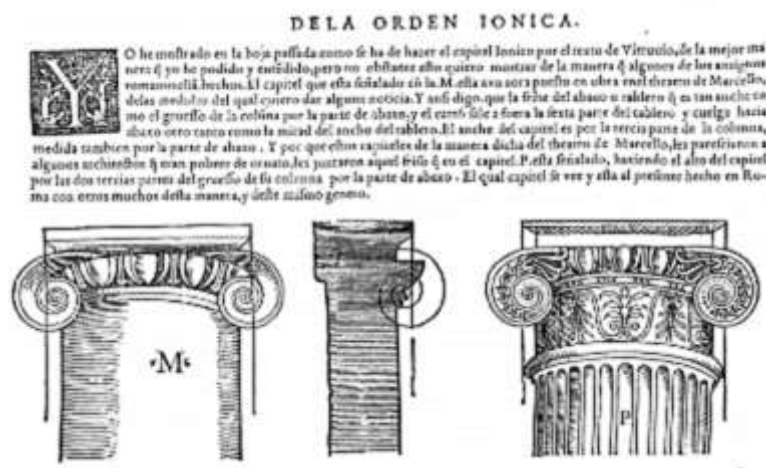
Figura 59. Capiteles de orden jónico, lámina XL, *Tratado Tercero y Cuarto libro de Arquitectura de Serlio*, Edición facsimilar año de 1978.

En la imagen anterior (figura 59) de la lámina XL del tratado de Serlio se aprecia un capitel con collarino que se asemeja al utilizado en las columnas estriadas del retablo.

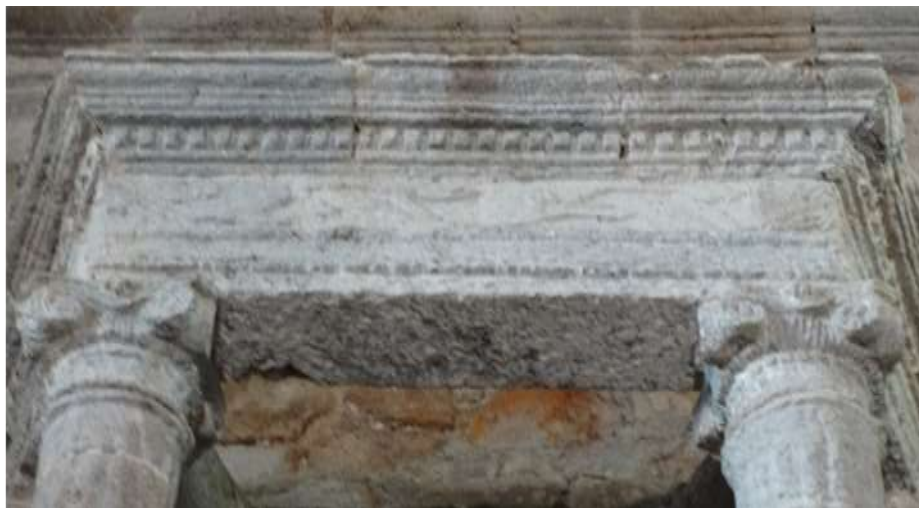
Por otro lado, en el mismo tratado encontramos la siguiente recomendación: “el arquitrabe se haga de tal manera que la columna sea de alto de doce pies hasta quince, sea por la mitad del grueso de la columna por la parte de abajo”. Además, expone los elementos que integran el entablamento, como el arquitrabe, con sus platabandas, listel y friso además de la cornisa, y elementos decorativos como dentículos y finalmente el cimacio (figura 60). Dichos detalles aparecen en el entablamento del retablo de san Francisco (figura 61).

demás elementos. Tomada por SCG el día 21/03/17.

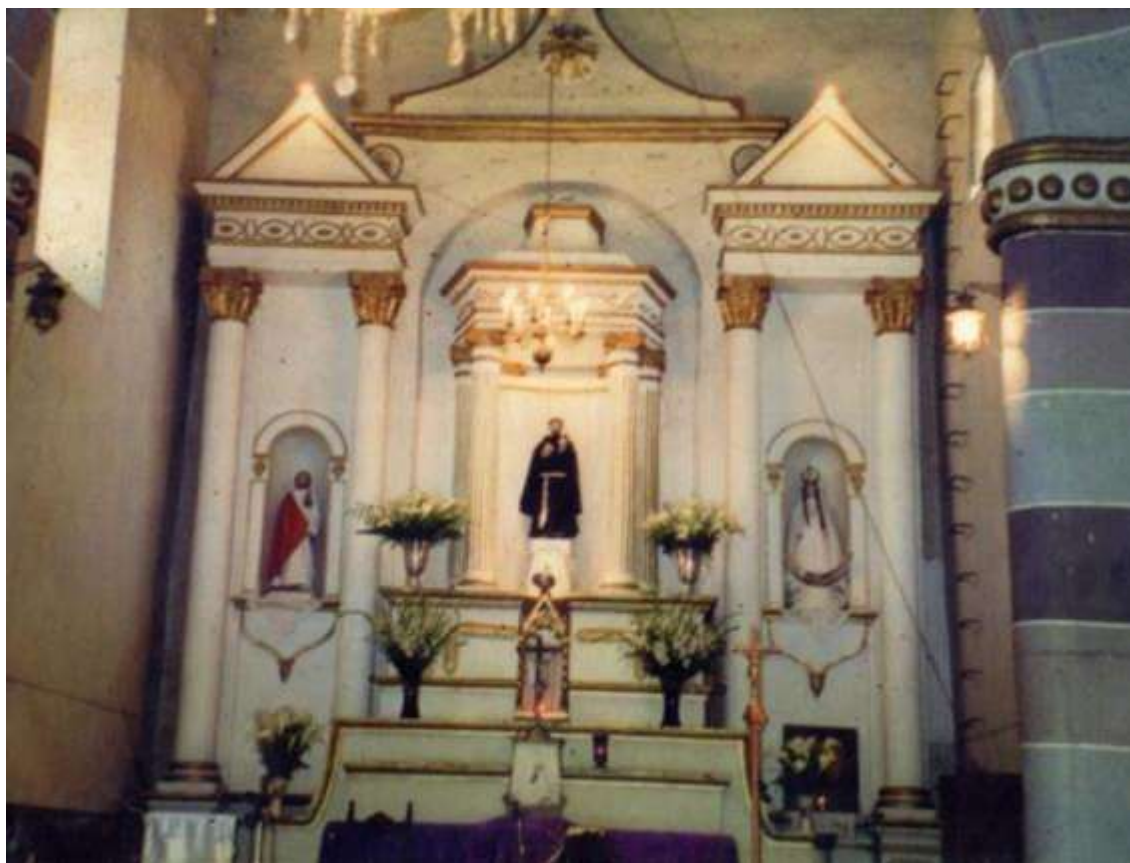
Figura 70. Aspecto del retablo antes de la restauración. Fotografía perteneciente al Archivo Personal: Mtra. Sonia Ortiz Carrillo (APSOC). Retomada el día 23/05/16.

En las fotografías (figuras 69 y 70) se aprecia el revestimiento que tenía la construcción y el retablo en su totalidad, inclusive se observan otros elementos decorativos de la iglesia como son los candelabros que iluminan la misma, así como los ventanales que tienen forma rectangular, y también el arco triunfal que está pintado en diferentes tonalidades de verdes y azules, en lo que parecen ser bloques que realizaron por medio de la pintura, sobre los que existen en la estructura, posiblemente pintado a inicios del siglo XX. Haciendo referencia probablemente a la influencia con otras iglesias y gusto de la época por decorarlas, utilizando una gama de colores armonioso para resaltar algún elemento decorativo de estas. En algunos casos como lo realizado en San Francisco rompe con la decoración

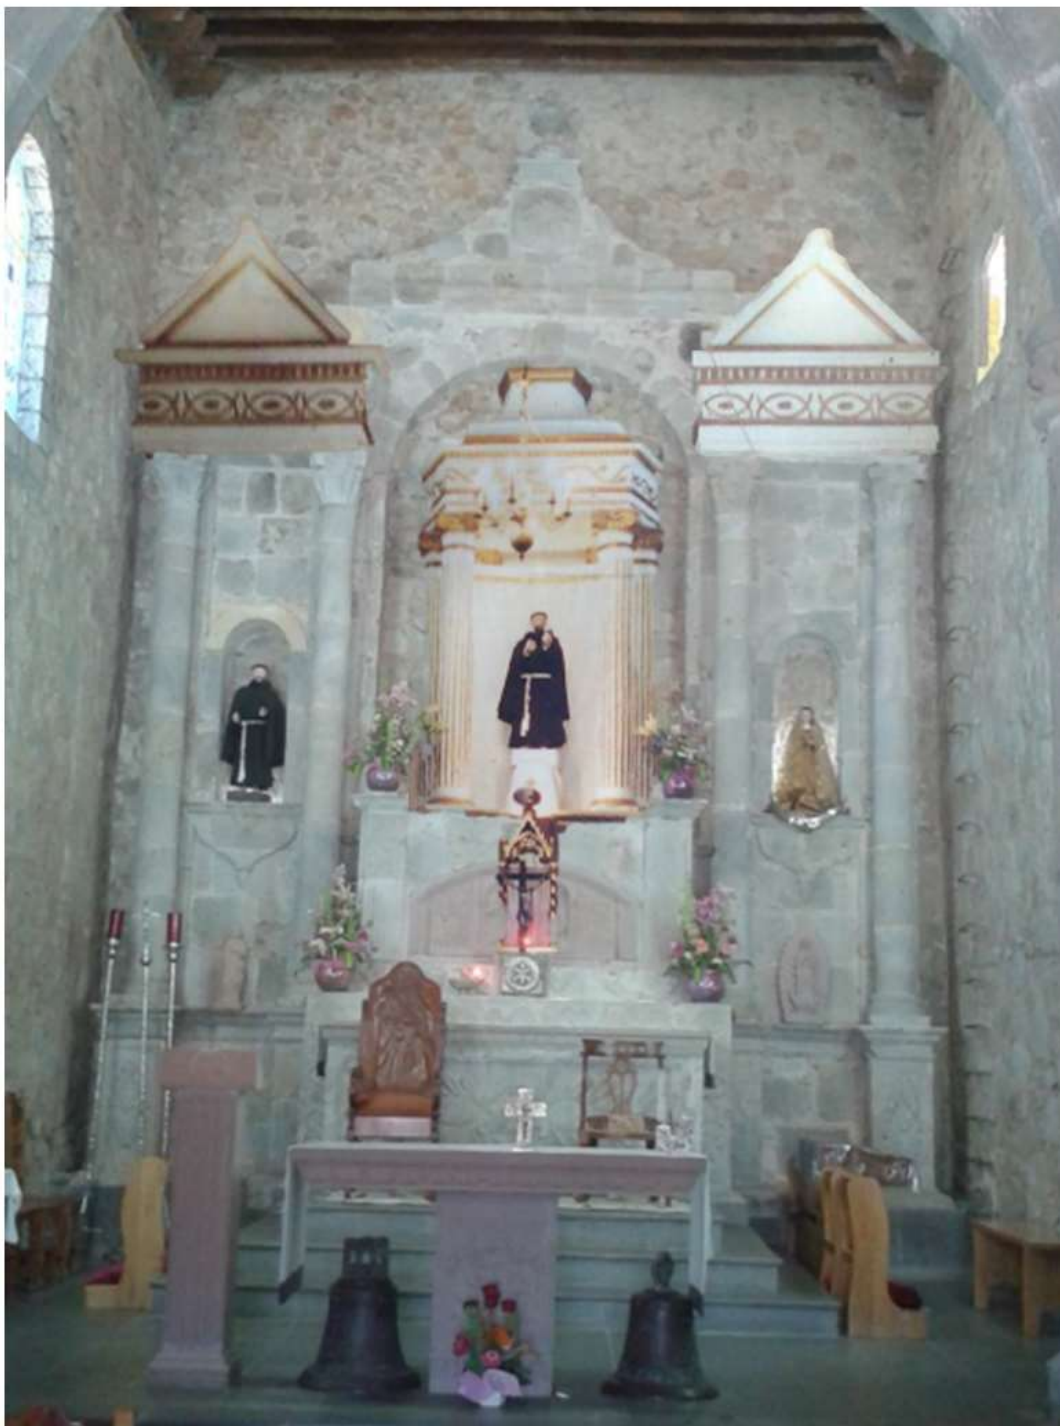
Figura 72. Elementos que desaparecieron y que se encontraban antes de la restauración. Fotografía editada por SCG el día 08/06/16.

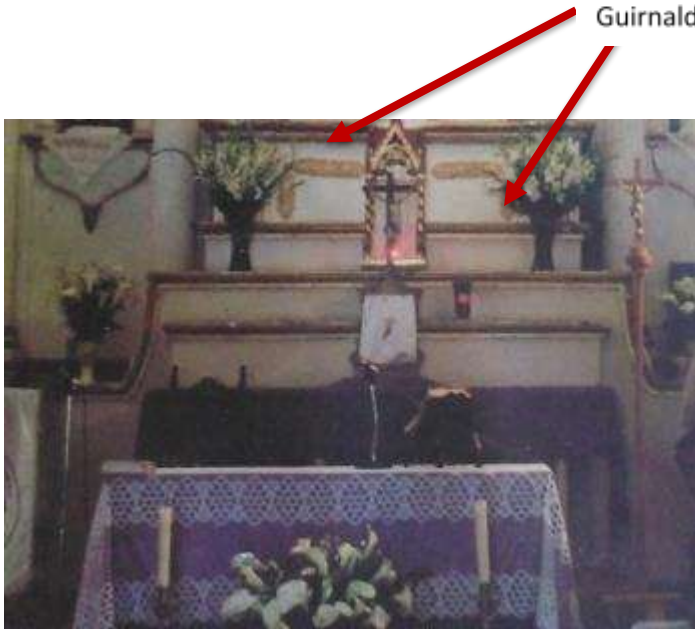
Figura 74. Detalle altar. Fotografía Archivo Familia de la Srta. Josafat Álvarez, 1997.

Se aprecia en la fotografía del año de 1997 (figura 74), tanto el altar como el nicho se encontraban cubiertos por una estructura escalonada de argamasa, que cubría las figuras fitomorfas labradas en las cenefas del Ara consagrada y que con la restauración se rescataron y pueden ser visibles. A pesar de que se revistieron algunos elementos de las cornisas y capiteles, en el altar se dejaron algunos detalles de piedra los cuales sirvieron de base para revestirlos y pintarlos en dorado, tal es el caso de las guirnaldas. En la fotografía se observan dos guirnaldas que a su vez estaban pintadas en dorado y además en el centro se encontraba un Sagrario. Actualmente las guirnaldas persisten, La Custodia fue sustituida por otra, así como otros objetos que se muestran en la imagen (figura 74), éstos ya no existen el día de hoy, además se encuentra completamente expuesto sin la capa de yeso que se aprecia en la fotografía.

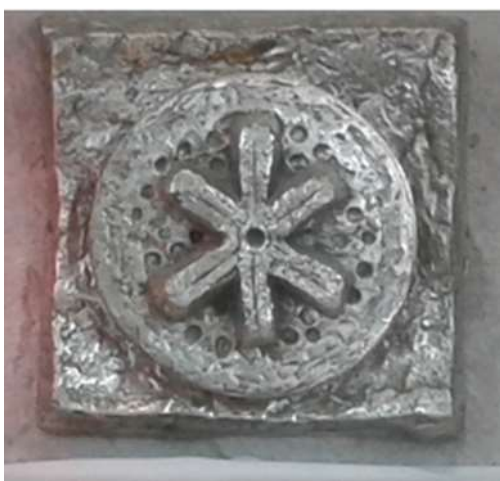
En la actualidad el altar puede apreciarse con los elementos que fueron expuestos después de que se retiró el material que estaba sobre éste. En las siguientes fotografías además observamos, además, de las guirnaldas, la cornucopia y algunos elementos fitomorfos que actualmente están a la vista, también de un Sagrario diferente al que estaba, que fue agregado durante la restauración del año 2000 (figuras 75 y 76).

Figura 75. Sagrario. Fotografía tomada por SCG el día 02/03/15.
