**UNIVERSIDAD AUTÓNOMA DEL  
ESTADO DE MÉXICO**

**LICENCIATURA EN HISTORIA**

**TESIS**

**“RETABLO DEL TEMPLO DE SAN FRANCISCO EN EL  
MUNICIPIO DE ZITÁCUARO MICHOACÁN”**

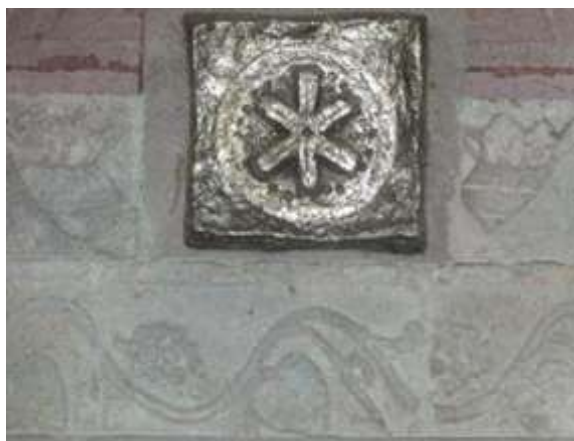
En la actualidad el altar puede apreciarse con los elementos que fueron expuestos después de que se retiró el material que estaba sobre éste. En las siguientes fotografías además observamos, además, de las guirnaldas, la cornucopia y algunos elementos fitomorfos que actualmente están a la vista, también de un Sagrario diferente al que estaba, que fue agregado durante la restauración del año 2000 (figuras 75 y 76).

Figura 76. Sagrario. Donde se aprecia la cornucopia y la vid. Fotografía tomada por SCG el día 13/02/17.

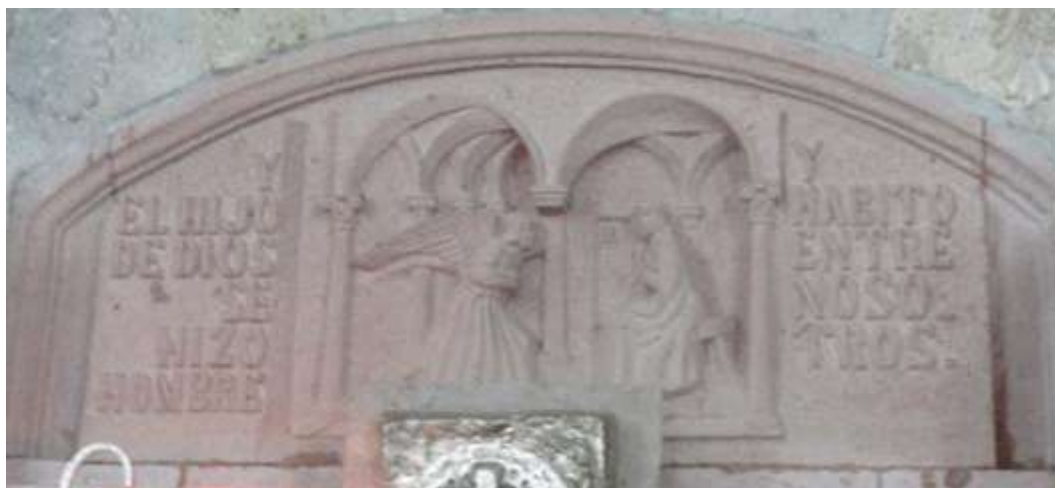
También se aprecia el bajo relieve de cantera en el que se representó la Anunciación y que cubre el nicho que quedó expuesto después de retirar el material que componía el otro altar (figuras 77 y 78).

Figura 77. Detalle del bajo relieve (Aspecto actual) Fotografía tomada por SCG, el día 16/03/16.

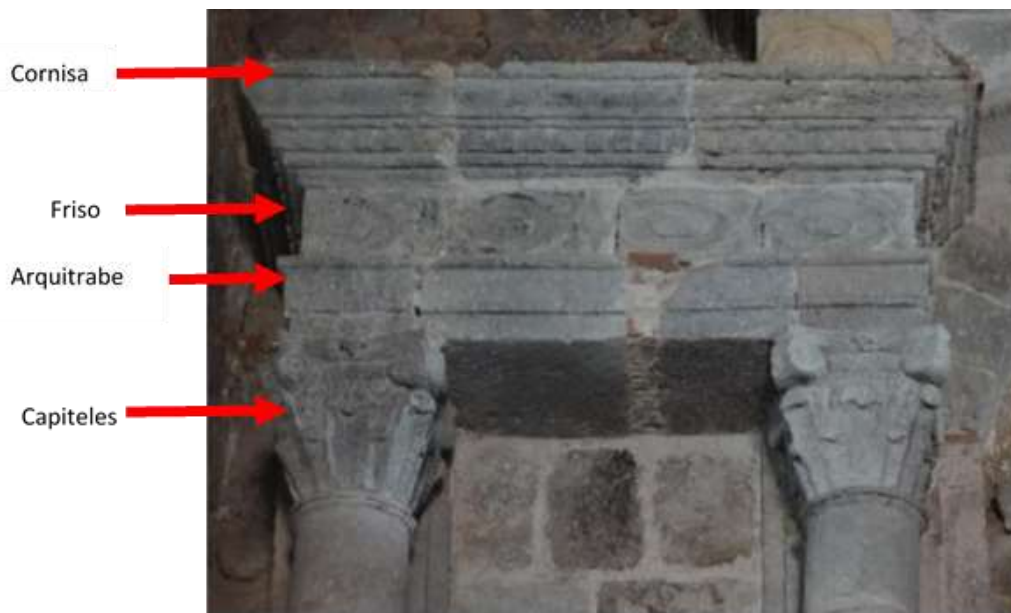
En cuanto al retablo edificado probablemente a finales del siglo XVIII e inicios del siglo XIX, se aprecian columnas, frontones y materiales que corresponden al estilo Neoclásico, debido a la influencia de lo establecido por la Academia y la nueva moda en la arquitectura que se estaba gestando en su momento, se aplicaron esos valores y otros materiales. El empleo de los tratados de arquitectura lo observamos en las columnas que sirven como sostén del entablamento, las cuales corresponden al estilo corintio, por lo esbelto de su fuste y la forma de su capitel, además según lo que dicen Serlio, Vignola, y Palladio entre otros tratadistas, quienes mencionan los elementos que deben integrar las columnas y su proporción. En este caso, se observan los elementos que componen los entablamentos (figura 79), los cuales son los siguientes: el cimacio que se encuentra en la cornisa, el friso con decoración continua y el arquitrabe en forma escalonada que contiene platabandas, así como los elementos de la columna: el capitel con la rosa, las volutas y hojas de acanto, además del baquetón, un fuste liso y basa que contiene elementos de las columnas corintias, las cuales fueron ensambladas para crear columnas lisas que corresponden a lo interpretado en los tratados.

Figura 79. Entablamento. Fotografía tomada por SCG el día 16/05/16.

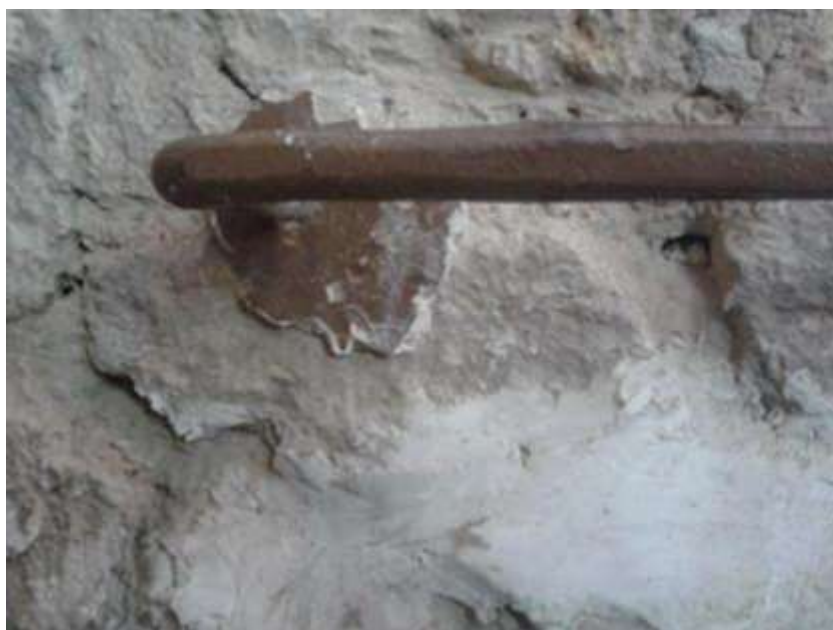
En la actualidad el retablo, muestra señales de desgaste tanto por el tiempo transcurrido, como por factores naturales y por obra de los instrumentos utilizados para los trabajos de restauración, lo que deja ver cavidades y huellas en la piedra del inmueble, así como rastros de lo que fue la capa de yeso y cal que lo recubría y a su vez protegía, (véanse las figura 21) permiten observar que a pesar de todo el retablo sigue en “buenas condiciones”<sup>52</sup>. Según los artículos consultados el retablo se recubrió con resina para evitar en el futuro el deterioro del mismo, la apariencia del mueble reforzó la idea de que es un retablo procedente del siglo XIX, debido a la armonía de la estructura con la edificación y el interior que fue realizado en piedra.

Figura 80. Detalle de capa de yeso y cal. Fotografía tomada por SCG el día 02/03/15.

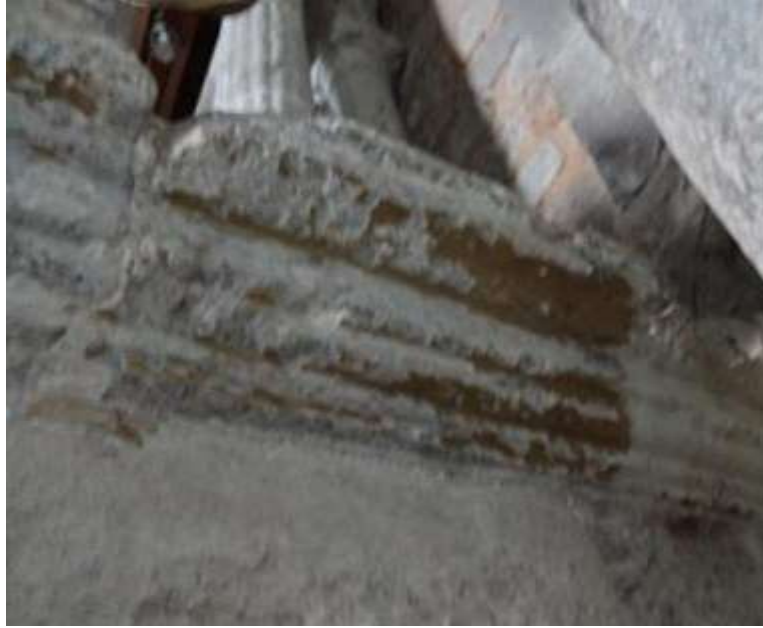
Figura 81. Detalle de cornisa, rastro de pintura. Fotografía tomada por SCG el día 02/03/15.

En las imágenes observamos algunos detalles y restos de pintura, así como la capa de yeso que recubría el retablo (figuras 80 y 81). En la siguiente imagen (figura 82) se observan dos tímpanos en forma triangular que fueron retirados en la restauración del inmueble, así como una especie de cúpula sobre el ciprés y un altar con características diferentes a como se encuentra actualmente el retablo. También se aprecia que está revestido con una capa al parecer de yeso y está pintado de color blanco por toda su estructura, además, se distinguen restos del color dorado sobre elementos decorativos del mismo, como son los capiteles, guirnaldas y tallas fitomorfas.

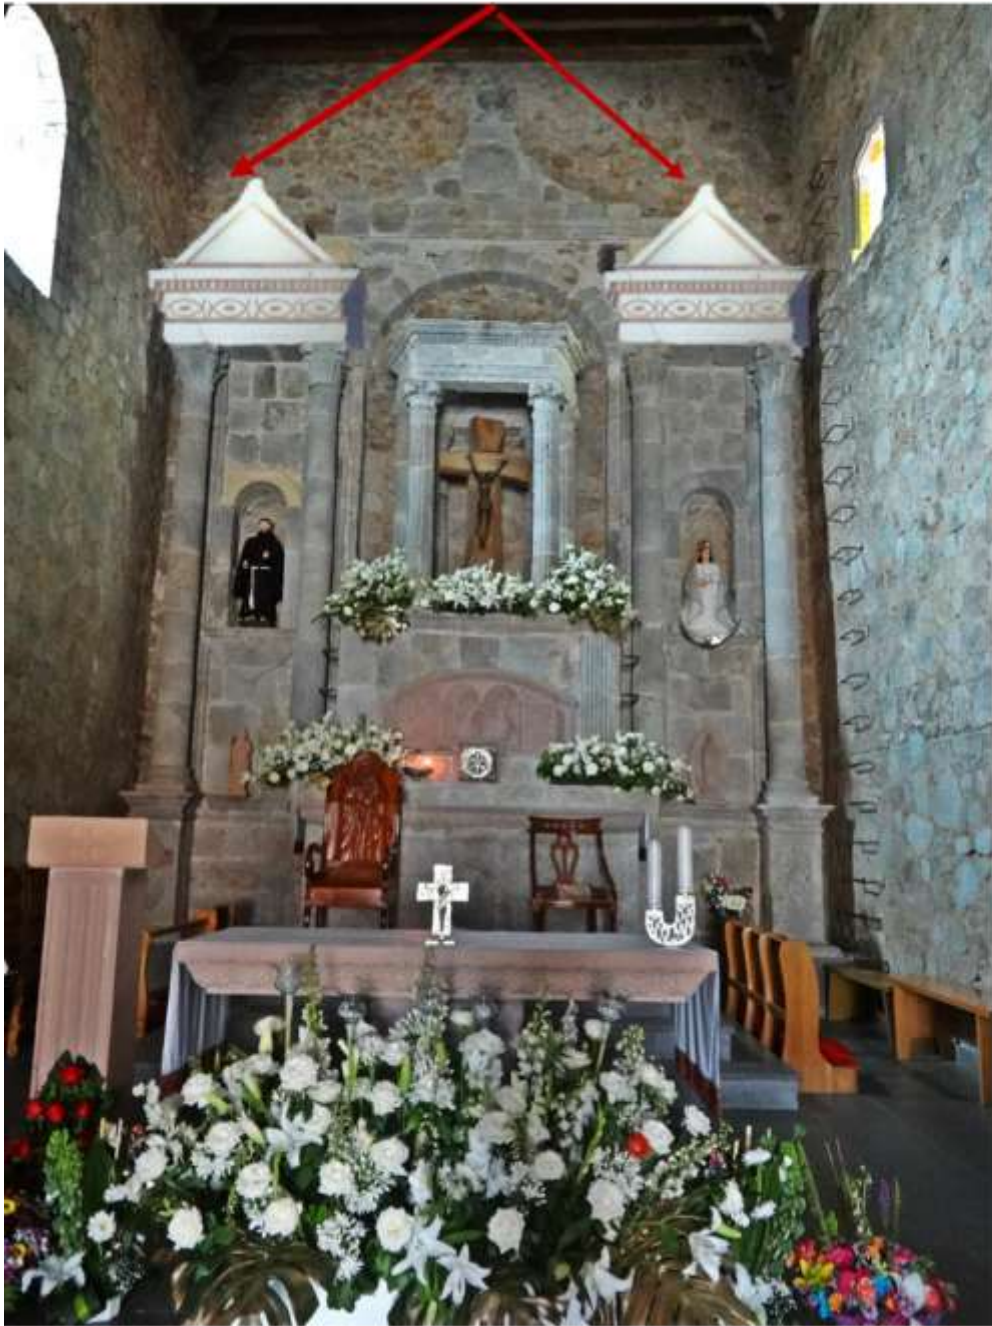
Figura 82. Típanos que desaparecieron en la restauración. Fotografía tomada y editada por SCG el día 01/10/15

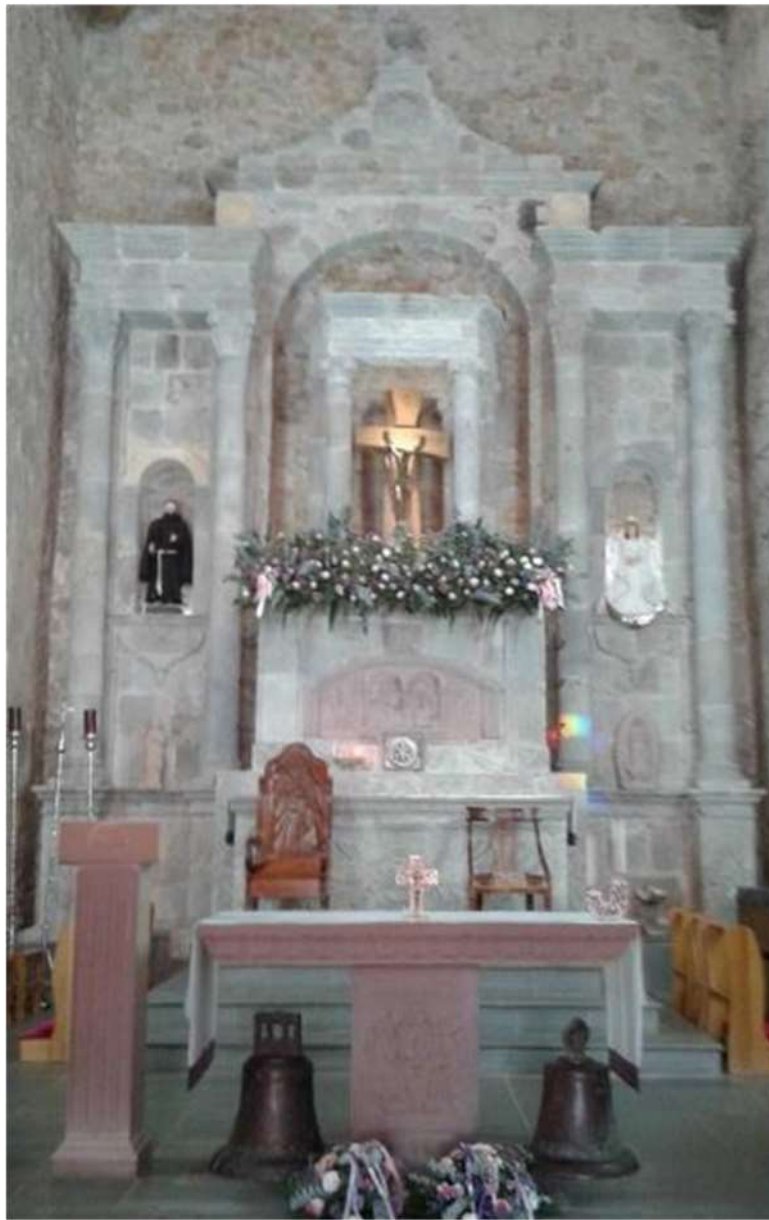
Figura 83. Aspecto actual del retablo. Fotografía tomada por SCG el día 26/02/16

Los frontones y la pintura ya no los encontramos actualmente debido a la restauración (figura 83), quedándonos pocos registros para observar cómo era el aspecto del mueble. Dicho retablo elaborado en piedra presentaba, como se explicó,

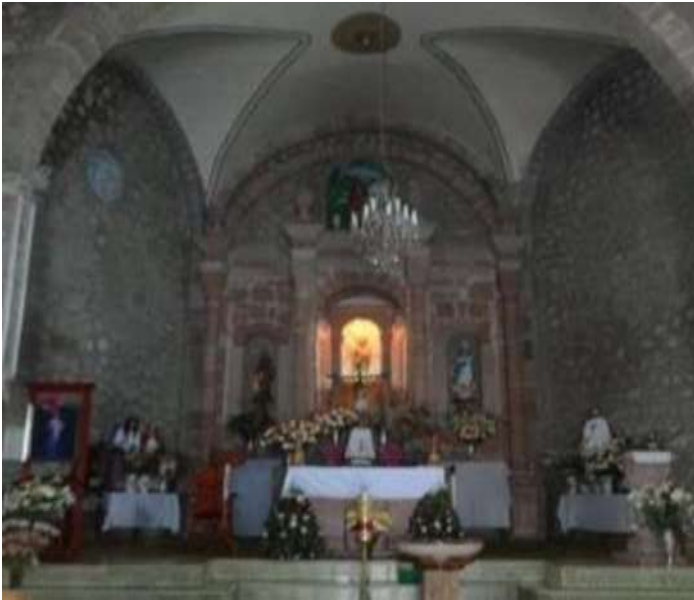
Realizando una comparación con otros retablos, encontré uno que se asemeja al de San Francisco en la población de San Andrés Xilotepec, tenencia de Nicolás Romero, municipio de Zitácuaro, que resguarda un retablo en cantera, material parecido al usado en el retablo. Además, en cuanto a la distribución se parecen, porque cuentan con tres calles, altar y ciprés, a su vez, tres nichos (figura 86).

Figura 86. Retablo de San Andres. Fotografia tomada por SCG el día 29/05/16

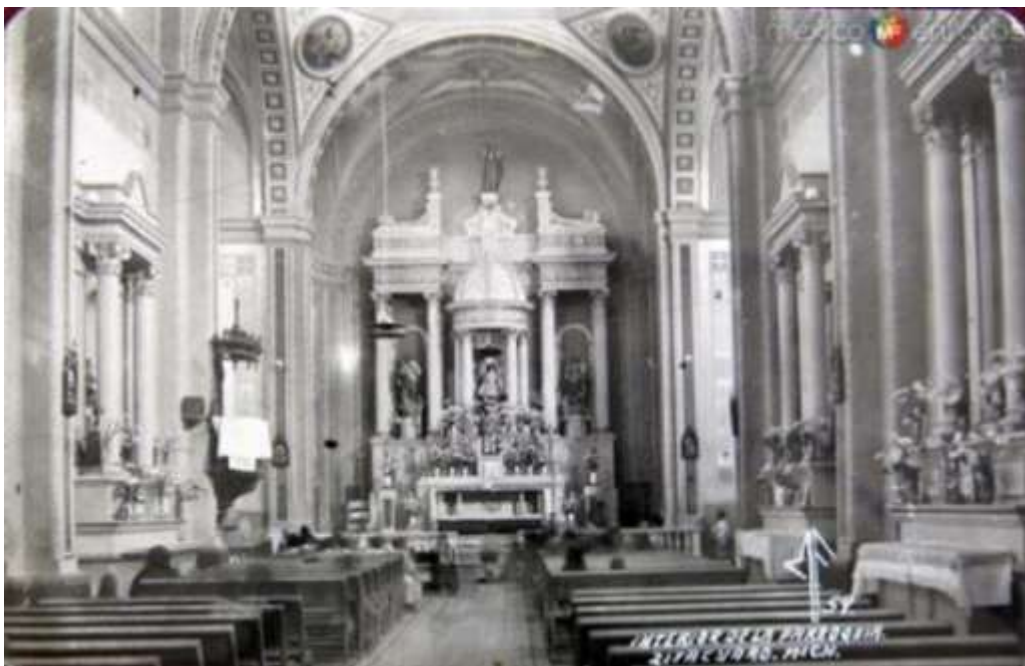
En la siguiente imagen se aprecia el retablo mayor de la iglesia de los Remedios en el que algunos elementos como florones y frontones curvilíneos desaparecen a comparación del actual; está rematado por un san Juan en el centro sobre un pedestal. Pareciera que la parte superior del retablo fue agregada posteriormente en cantera y eliminaron los remates (figura 100).

Figura 100. Retablo de la Parroquia de los Remedios de Zitácuaro. Aproximadamente segunda mitad de la década de los cuarenta. Recuperada en: <http://www.mexicoenfotos.com/antiguas/michoacan/zitacuaro/interior-de-la-parroquia-MX14539942866151/1>. Publicada por Gerardo Zárate el día 28/01/16. Consultada el día 02/04/17.
