DISEÑO PARA EL BUEN VIVIR, LA CONVIVENCIA, LA SUSTENTABILIDAD Y EL PATRIMONIO

PINACOTECA DE LA UAEMÉX, RECICLAJE ESPACIAL PARA EL BUEN VIVIR Y LA SOSTENIBILIDAD

Pinacoteca de la UAEMéx, reciclaje espacial para el Buen Vivir y la Sostenibilidad

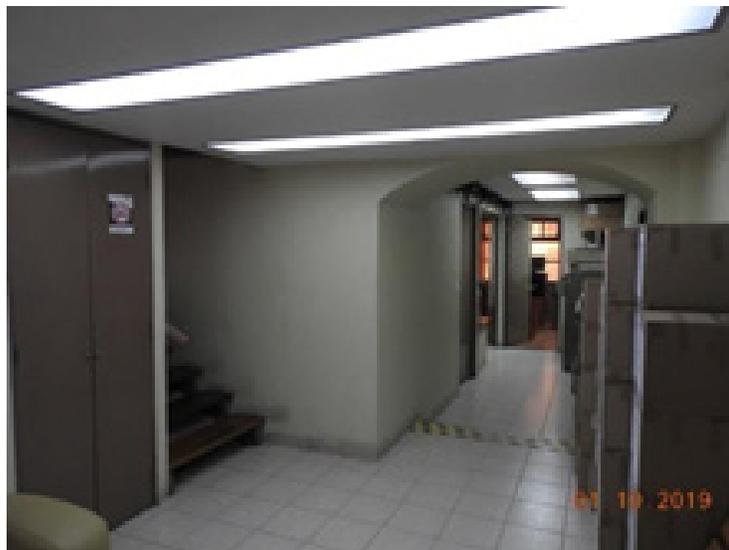
Descripción del espacio anterior. Estaba integrado por dos crujías que contenían un mezzanine, cinco cubículos, tres bodegas de papelería y una de jardinería, dos sanitarios en desuso, un área de cómputo y un vestíbulo de acceso (Imagen 1).

Imagen 1. Oficinas instaladas originalmente en el espacio a reciclar (Morales M.A. 2019).

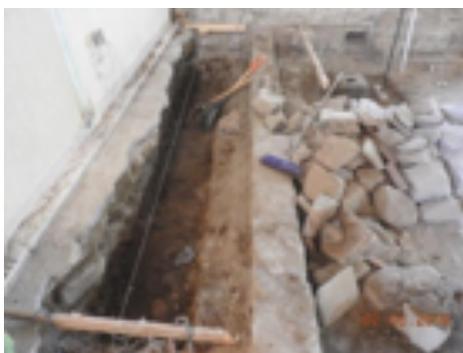
Inicio de trabajos. El espacio se desmanteló, liberando al inmueble histórico de elementos contemporáneos o invasivos, las demoliciones fueron mediante medios manuales y artesanales con maceta, cincel y barreta. Se prohibió el uso de medios mecánicos o neumáticos para demoler cualquier elemento. Durante la remoción del piso se empezaron a localizar vestigios históricos y arqueológicos; una acequia, un par de cimientos de gran tamaño en el sentido transversal, respiraderos exteriores y unas mojoneras localizadas en dos ejes, estas estructuras pertenecían a una edificación anterior, a la época del Virreinato y al siglo XIX (Imagen 2).

Imagen 2. Material arqueológico arquitectónico localizado en el subsuelo, perteneciente a una edificación anterior al edificio de la Rectoría (Morales M.A. 2019).

El retiro de la tierra de alrededor de éstas, se realizó cuidadosamente mediante un tamizado del material de relleno, pues era posible que se recuperara material arqueológico, de varios siglos, lo cual sucedió: se localizaron huesos de animales, así como cerámica, madera y botellas de vidrio (Imagen 3).

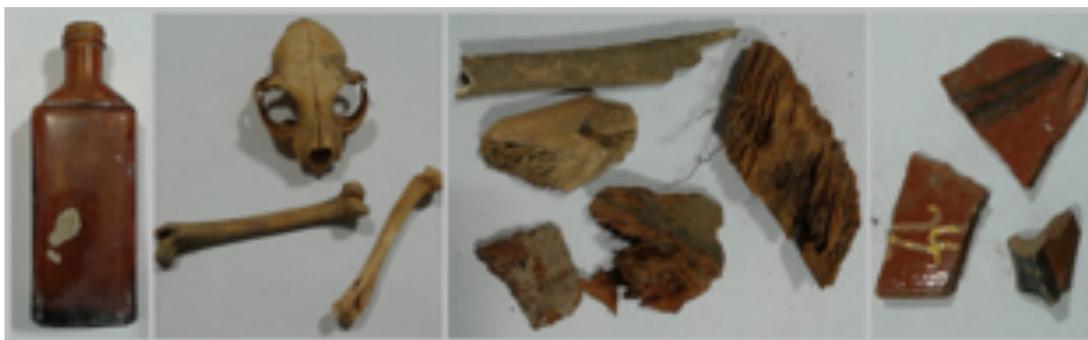
Imagen 3. Material arqueológico de diversas épocas, localizado en el subsuelo, vidrio, huesos, maderas y cerámicas (Espinosa M. 2019).

Imagen 3. Material arqueológico de diversas épocas, localizado en el subsuelo, vidrio, huesos, maderas y cerámicas. Fotografía de Macarena Espinosa Sánchez. 2019.

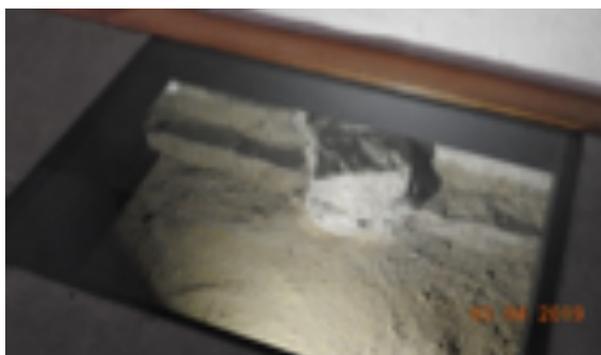
Realización de la cámara de aire y piso actual. Respetando todos los vestigios arqueológicos de las crujías, se modificó el trazo de excavación de las cepas para colocar pequeñas zapatas aisladas, las cuales se habilitaron con acero y de forma exenta a muros históricos para evitar cualquier daño al edificio. A éstas se les colocó una placa de acero para poder recibir trabes metálicas que dan soporte a la losa de concreto sobre lámina troquelada (losacero), se dejó una separación de 3" de muros históricos para evitar golpes de ariete en un siniestro. Este sistema constructivo se propuso para generar una cámara de aireación y evitar humedades en los muros, se acondicionaron aerodrenes perimetrales. En el piso de la pinacoteca se dejaron varias ventanas arqueológicas para exponer algunos de los vestigios arqueológicos y arquitectónicos encontrados (Imagen 4).

Imagen 4. Ventana Arqueológica (Espinosa M. 2019).

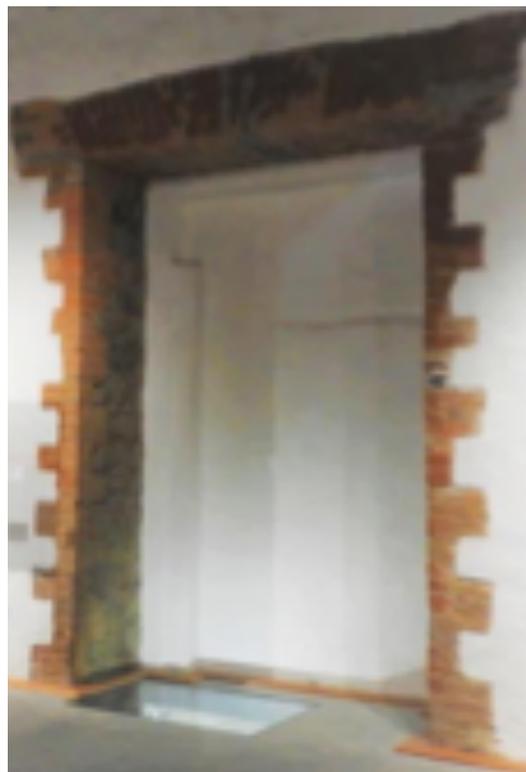
Trabajos en muros históricos. En la crujía oriente, debajo del torreón oriente, se realizó la liberación de material contemporáneo en los paramentos y con ello se detectó una adaraja en la parte superior de uno de los muros que suponía la existencia de un antiguo muro, después de este vestigio se fueron descubriendo múltiples arcos antiguos pertenecientes a edificaciones anteriores de épocas cronológicas contemporáneas a los antiguos cimientos. Una vez retirado todo el material existente en los muros, se comenzó la aplicación de mortero de cal en las crujías, con cal reposada de seis meses y mucilago de nopal de más de dos semanas de hidratación, el repellido de mortero de cal, permitió resanar oquedades en los muros y se dejó un ribete perimetral en los vestigios, tales como puertas, ventanas, arcos antiguos y dinteles originales (Imagen 5).

Imagen 5. Vestigios expuestos con un ribete natural, y ventana arqueológica en el piso (Espinosa M. 2019).

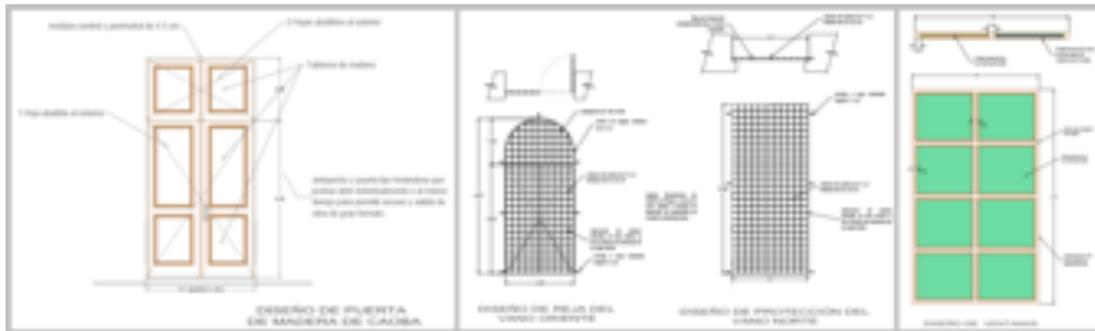
Salvaguarda del espacio. Se diseñaron puertas y ventanas en el estilo neoclásico del edificio, implementando el uso de celosías, para resguardar la sala y obra artística expuesta. Se incluyó cristal templado, acero y madera en ventanales (Imagen 6).

Imagen 6. Diseño de Puertas y Ventanas (Morales M.A. y Espinosa M. 2019).

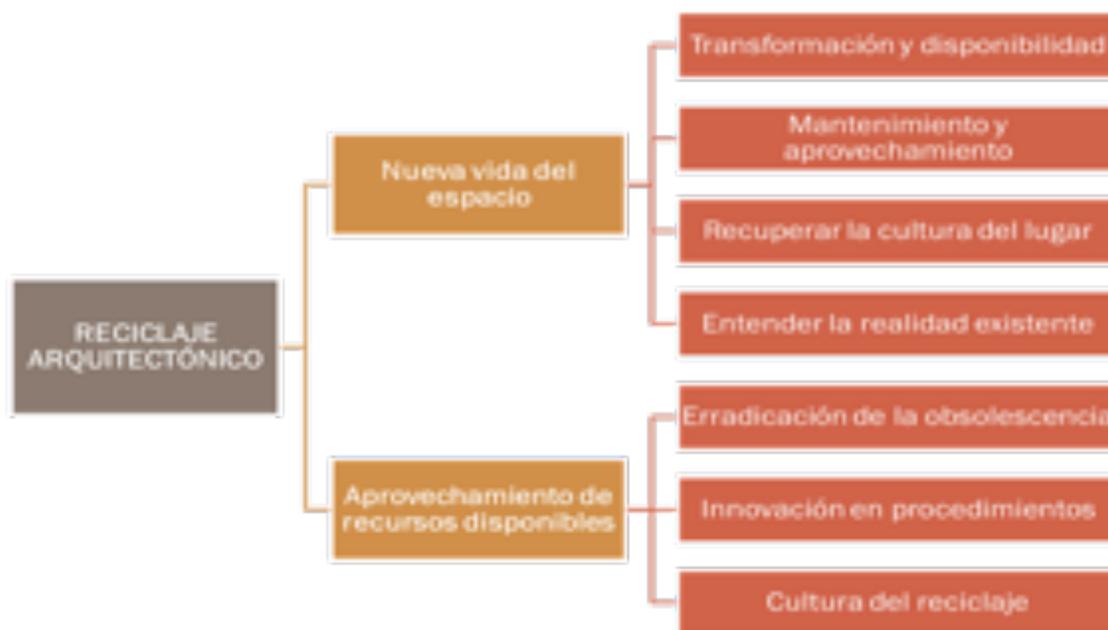
La metodología del reciclaje arquitectónico aplicada, es una compilación del trabajo e investigación internacional, cuyas bases ideológicas se presentaron recientemente en Valencia, España (Navarro, 2016). En este trabajo se marcan distintas y trascendentes estrategias como las de renovar los espacios de forma científica y técnica; también subraya evitar el derroche de toda clase de recursos naturales, humanos, patrimoniales, económicos e históricos (Navarro, 2016) (Diagrama 2).

Diagrama 2. Metodología de Reciclaje Arquitectónico (Interpretación de Espinosa M. 2019).

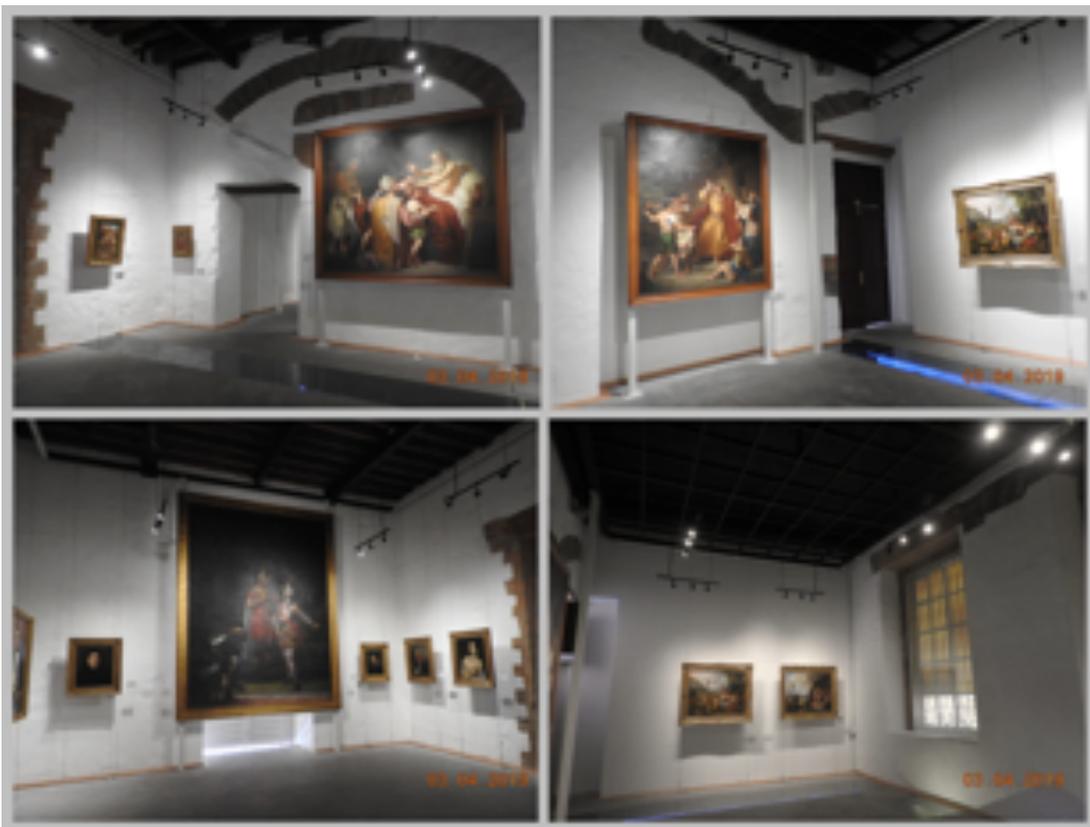
La obra de la Pinacoteca Universitaria fue terminada al final del mes de febrero de 2019 (Imagen 7). Y el día 3 de marzo del mismo año, fue inaugurada por el Gobernador Constitucional del Estado de México, Alfredo del Mazo Maza y el Dr. Alfredo Barrera Baca, Rector de la UAEMÉX. Toda la obra artística, cuadros al óleo, fue montada en estructuras y cables de acero ancladas a los nuevos materiales propuestos, para evitar daños en muros históricos. Debido a la humedad existente al término de cualquier obra, los cuadros pictóricos se montaron sólo por un par de días para evitar su deterioro y posteriormente cuando se obtenga el control de la humedad y temperatura del espacio, el montaje será permanente.

Imagen 7. Fotografías de la culminación de la Pinacoteca Universitaria donde se muestra la relación del espacio arquitectónico con la obra pictórica, el reciclaje y la conservación del Patrimonio (Espinosa M. 2019).
