**UNIVERSIDAD AUTÓNOMA
DEL ESTADO DE MÉXICO**

FACULTAD DE INGENIERÍA

**“ANÁLISIS DE CONFIABILIDAD Y RIESGO DE UN PUENTE
EXPUESTO A CORROSIÓN UBICADO EN EL VALLE DE TOLUCA”**

T E S I S

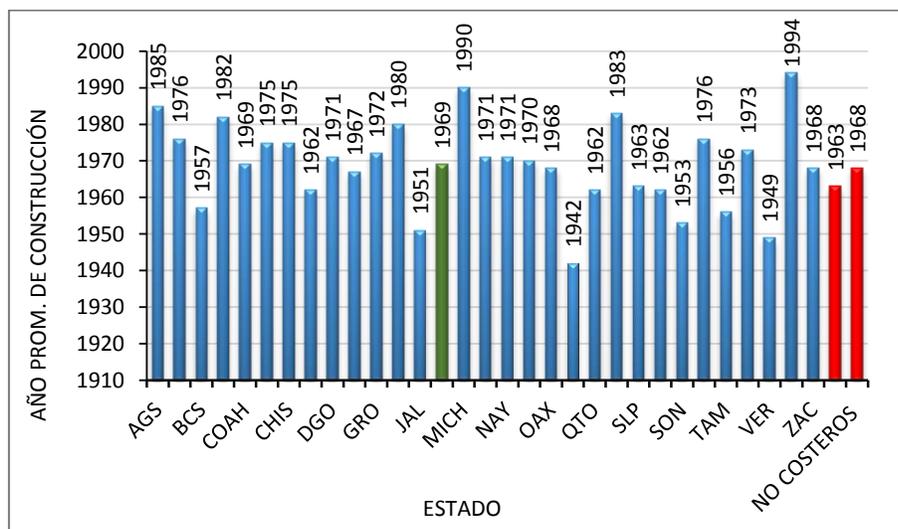
Figura 1. Año promedio de construcción por Estado (SIPUMEX, 2010).

De acuerdo a SIPUMEX, en el Estado de México los puentes vehiculares tienen en promedio más de 40 años de servicio, como se observa en la figura 1 [5].

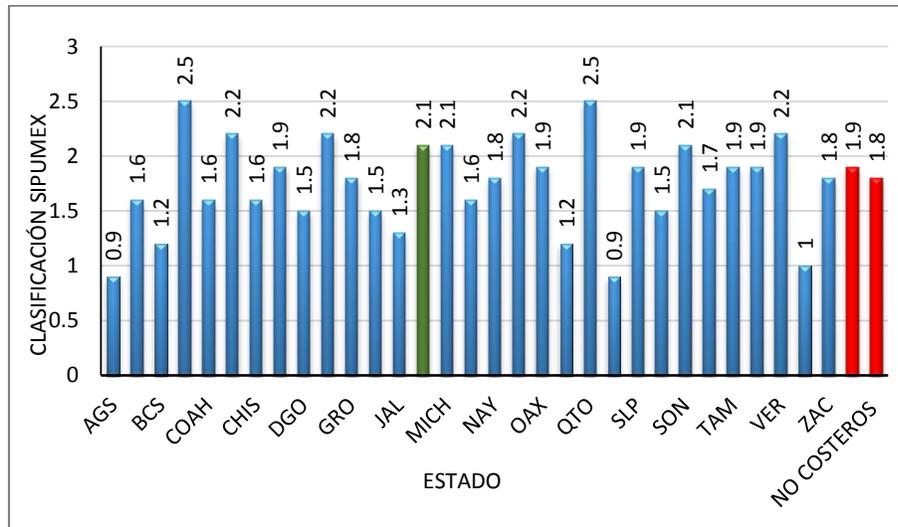
Figura 2. Clasificación promedio por Estado (SIPUMEX, 2010).

Aunado a lo anterior, los puentes tienen una clasificación promedio de 2.1 con respecto al daño físico como se muestra en la figura 2, para dicha clasificación existe una escala del 0 al 5 que se describe a continuación; [5].

- 0 → Puente recientemente construido o reparado. Sin problemas.
- 1 → Puente en buen estado. No requiere atención.
- 2 → Estructuras con problemas menores, plazo de atención indefinido.
- 3 → Daño significativo, reparación necesaria en un plazo de 3 a 5 años.
- 4 → Daño grave, reparación necesaria en un plazo de 1 a 2 años.
- 5 → Daño extremo o riesgo de falla total. Se requiere reparación inmediata.

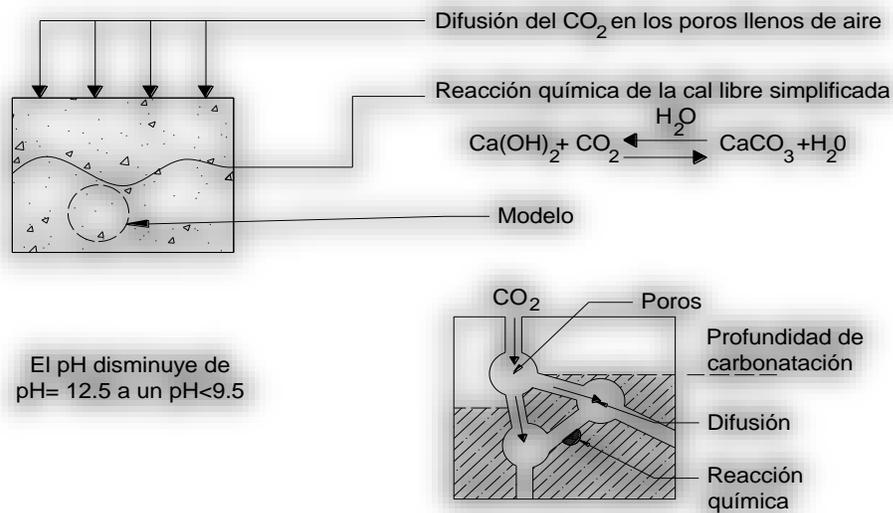
La carbonatación en el concreto es la pérdida de pH que ocurre debido al ingreso de diversas sustancias desde el medio ambiente, éstas, son principalmente el CO₂ que se encuentra de manera natural en el aire y el SO₃ que se origina de la combustión de combustibles fósiles, siendo de éstos el CO₂ el más peligroso, ya que al reaccionar con la humedad que existe dentro de los poros del concreto, convierte al hidróxido de calcio (Ca(OH)₂) con alto pH a carbonato de calcio (CaCO₃) que tiene un pH más neutral como se observa en la figura 5 [18].

Figura 5. Proceso de carbonatación, (IMT, 2001).

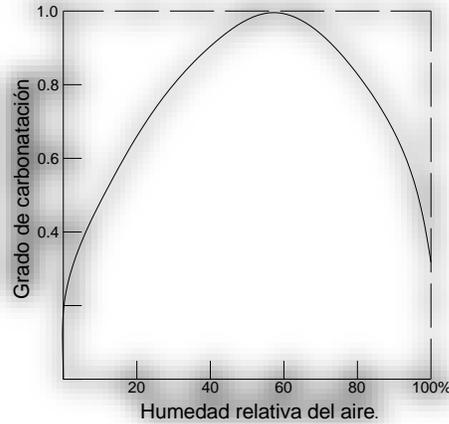
El contenido de humedad resulta crucial, ya que si los poros están completamente secos, el CO₂ no podrá reaccionar y, si están completamente saturados su penetración será muy lenta debido a la baja solubilidad del CO₂ en el agua, como se observa en la figura 6 [2].

Figura 6. Grado de carbonatación en función de la humedad relativa (Díaz, 2012).

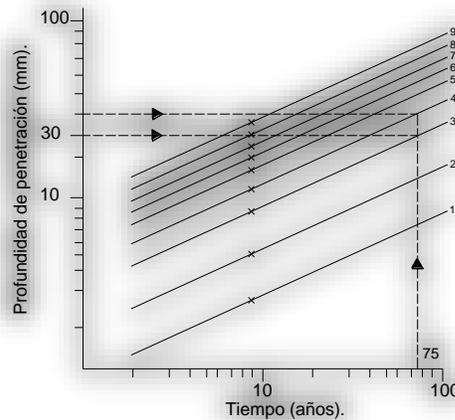
Para fines prácticos incluyendo el caso de las sales de deshielo, es mucho más apropiado usar la simple ecuación 2, ya que engloba de forma aproximada todos los mecanismos posibles. Así, se puede deducir en la figura 7, que es necesario una K_{cl} entre 3 y 4 mm/año, si se quiere asegurar que los cloruros no lleguen a más de 3 o 4 cm de profundidad entre 50-75 años [4].

Figura 7. Representación doble logarítmica de la ley de la raíz cuadrada del tiempo: el valor de K se manifiesta en líneas paralelas de pendiente 0.5 (Martínez, 2001).

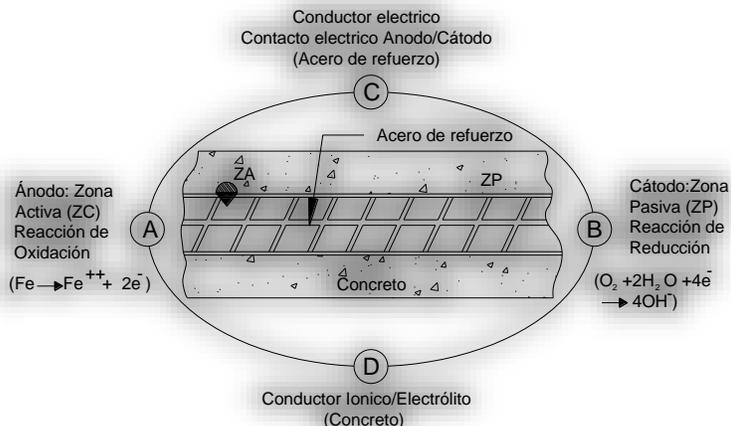
La corrosión del acero embebido en concreto es la oxidación destructiva del acero por el medio que lo rodea como se observa en la figura 8, ésta se debe principalmente por naturaleza electroquímica la cual se puede manifestar de dos formas: por la falta de uniformidad en el acero (diferentes aceros, soldaduras, sitios activos sobre la superficie del acero), o por heterogeneidades en el medio químico o físico (concreto) que rodea al acero [19].

Figura 8. Representación electroquímica del concreto y el acero (Castro, 2010).

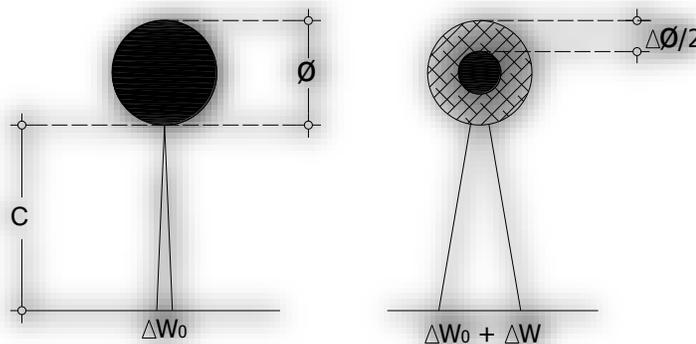
Thoft considera que a partir de la grieta inicial por corrosión (ΔW_0), el incremento en el volumen de la grieta es proporcional al volumen de los productos de corrosión producidos cuando el diámetro de la barra se reduce ($\phi - \Delta\phi$) como se observa en la figura 9 [25].

Figura 9. Evolución de la grieta por corrosión (Thoft, 2000).

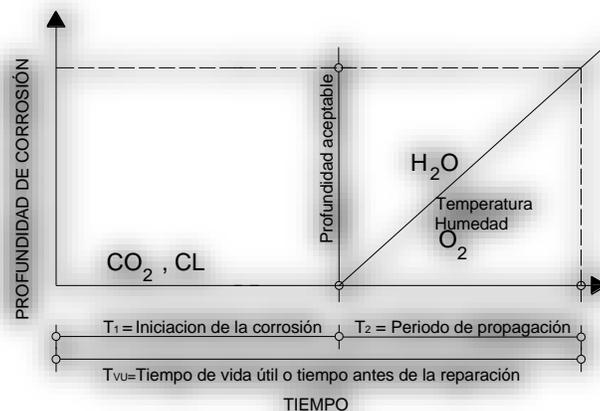
Figura 10. Tiempo de vida útil de una estructura (Tuutti ,1982).

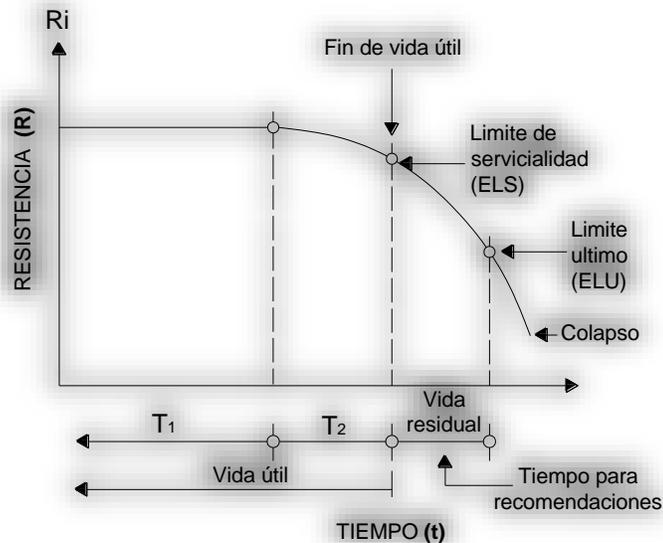
En México, el **Instituto Mexicano del Transporte (IMT)** en búsqueda de nuevos conocimientos a través de Torres y Martínez (2001), desarrollaron un modelo empírico para determinar la duración de T_1 y T_2 con base en el modelo de durabilidad de Tuutti. Así mismo, consideran un periodo de vida residual, el cual se puede expresar en función de la capacidad de carga del elemento estructural y se considera que este periodo finaliza hasta un límite inaceptable de resistencia del elemento estructural como se observa en la figura 11 [3].

Figura 11. Modelo de durabilidad (Torres y Martínez, 2001).

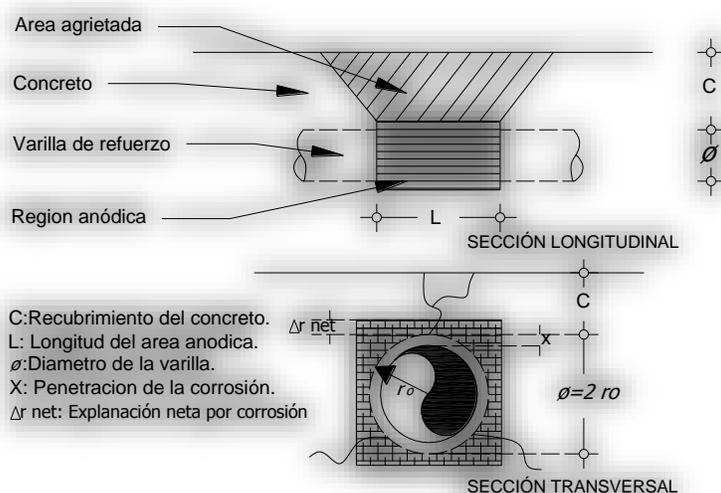
Figura 12. Parámetros en el agrietamiento del concreto por corrosión del acero.

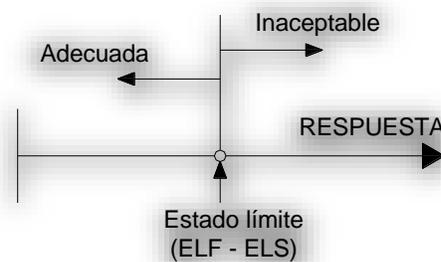
Se define al estado límite como el punto a partir del cual la respuesta de la estructura se considera inaceptable (figura 13). Aquellos relacionados con la seguridad, se denominan estados límite de falla (ELF) y corresponden a situaciones en las que la estructura sufre una falla total o parcial, o simplemente presenta daños que afectan su capacidad para resistir nuevas acciones. El otro tipo de estado límite se relaciona con aquellas situaciones que, aún sin poner en riesgo la seguridad de la estructura, afectan el correcto funcionamiento a este estado se le denomina estado límite de servicio (ELS) y comprende las deflexiones, agrietamientos y vibraciones excesivas, así como el daño en elementos no estructurales [27].

Figura 13. Representación esquemática del estado límite (Meli, 2008).

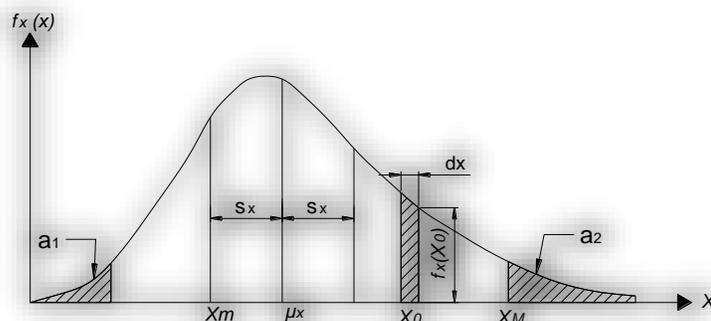
Que corresponde al área sombreada a2 de la figura 14

Figura 14. Descripción probabilística de una variable (Meli, 2008).

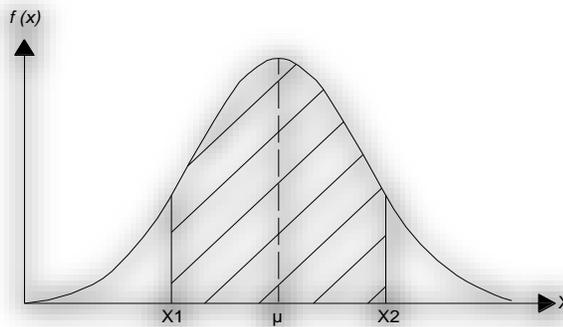
La distribución continua de probabilidad más utilizada en el campo de la estadística es la distribución normal o Gaussiana, ésta, describe muchos fenómenos que suceden en la naturaleza, la industria y la investigación [34]. Los parámetros más importantes de esta función de distribución de probabilidad son la media (μ) y la desviación estándar (σ) y, se constituye de manera que el área bajo la curva limitada por las dos ordenadas X_1 y X_2 sea igual a la probabilidad de que la variable aleatoria tome un valor entre x_1 y x_2 (figura 15).

Figura 15. $P(X_1 < X < X_2) = \text{Área de la región sombreada}$ (Walpole, 2007).

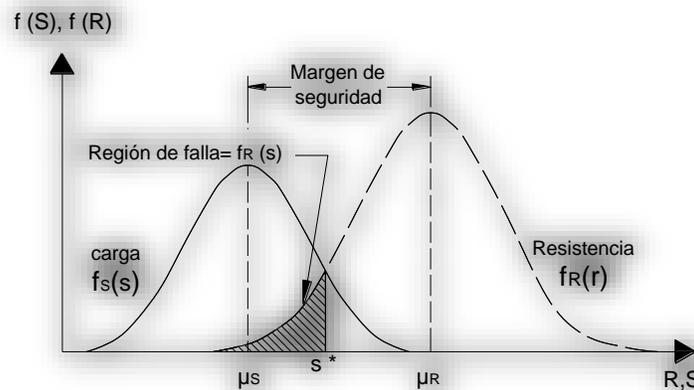
$$\begin{aligned}
 P_f &= P(R < S) \\
 P_f &= P(R - S < 0) \\
 P_f &= P\left(\frac{R}{S} < 1\right) \\
 P_f &= P(\ln R - \ln S < 0)
 \end{aligned}
 \tag{29}$$

Figura 16. Representación de seguridad estructural (Meli, 2008).

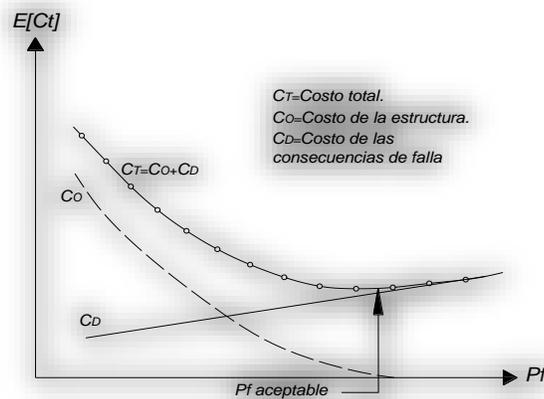
El término $(C_D * P_f)$ es inversamente proporcional al factor de seguridad empleado en el diseño. Es decir, cuando se tiene un factor de seguridad bajo en la estructura, su (C_T) tiende a ser elevado pues aunque la inversión es baja, los costos de falla son importantes y provocan encarecimiento de la estructura. Por otra parte, si se tiene un factor de seguridad alto, el costo también es elevado, ahora no por los costos de las consecuencias si no por la inversión inicial significativa que deriva de un sobredimensionamiento de los elementos de la estructura. Entre estos dos extremos existe un punto para el cual la seguridad es adecuada y el costo es mínimo (óptimo), en la figura 17 se muestra el procedimiento antes descrito [27].

Figura 17. Representación del problema de optimación de la seguridad (Meli, 2008).

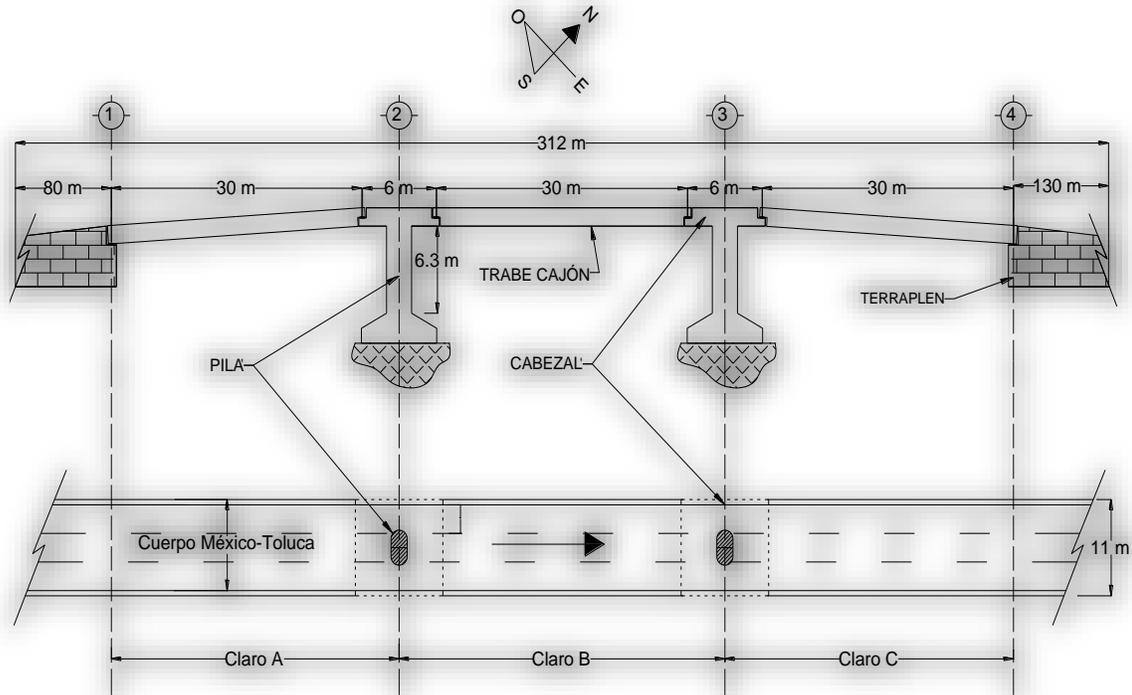
Con el objetivo de simplificar la presente tesis el análisis solo se enfocara en analizar la sección transversal del claro A del cuerpo sureste (dirección Toluca- México), debido a que el análisis de riesgo y confiabilidad de un puente muy complejo. En la figura 20 se muestra un corte por elevación y la planta del cuerpo en estudio (cuerpo México-Toluca), mientras que en la figura 21 se puede apreciar una vista lateral del claro A.

Figura 20. Corte por elevación y planta del cuerpo sureste (G.E.M., 1992).

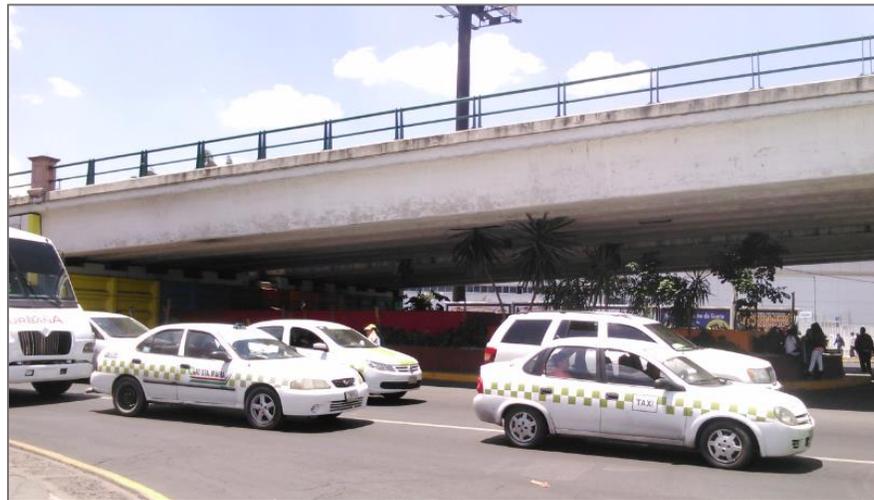
Figura 21. Vista lateral del claro A, cuerpo sureste del puente.

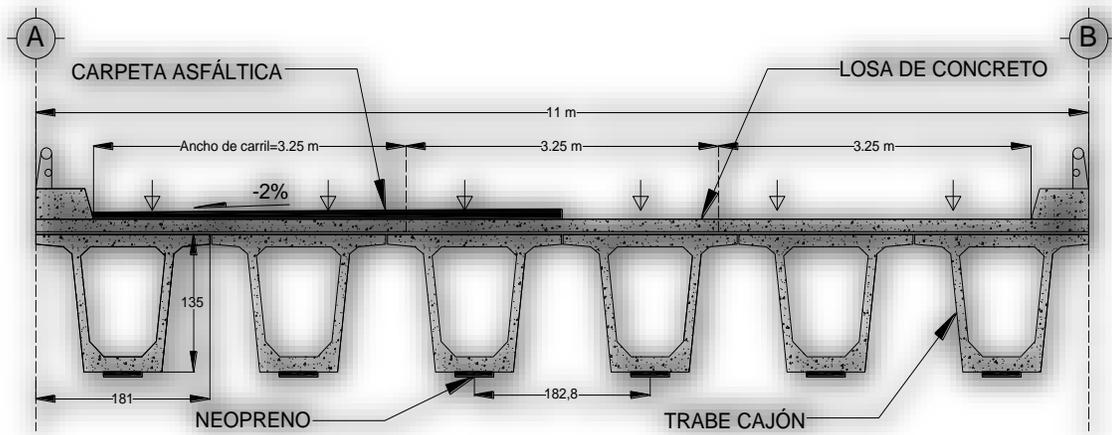
La superestructura en sus tres claros está formada por una sección transversal de 11 m de ancho, integrados por una losa de concreto de 0.15 m de espesor y por 6 traveses presforzados tipo cajón de 1.35 m de peralte, 1.81 m de ancho de aletas y 30 m longitud, reforzadas con 38 torones de 1.27 cm de diámetro ($F_{sr}= 19,000 \text{ kg/cm}^2$) y 2 varillas del #6 ($f_y=4200 \text{ kg/cm}^2$), la resistencia del concreto en la losa es de $f'_c=250 \text{ kg/cm}^2$ y en las traveses de $f'_c=400 \text{ kg/cm}^2$. Las traveses están apoyadas en sus extremos sobre placas de neopreno que las hace trabajar como traveses simplemente apoyadas. En la figura 22 se aprecia la sección transversal del tablero y en la figura 23 se pueden observar los detalles geométricos de la sección compuesta de la trabe tipo cajón con la losa de concreto.

Figura 22. Sección transversal del tablero de la superestructura (G.E.M., 1992).

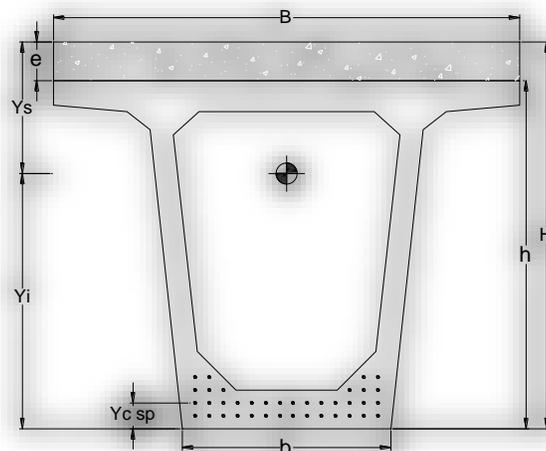
Figura 23. Sección de la trabe tipo cajón que forman los tableros (G.E.M., 1992).

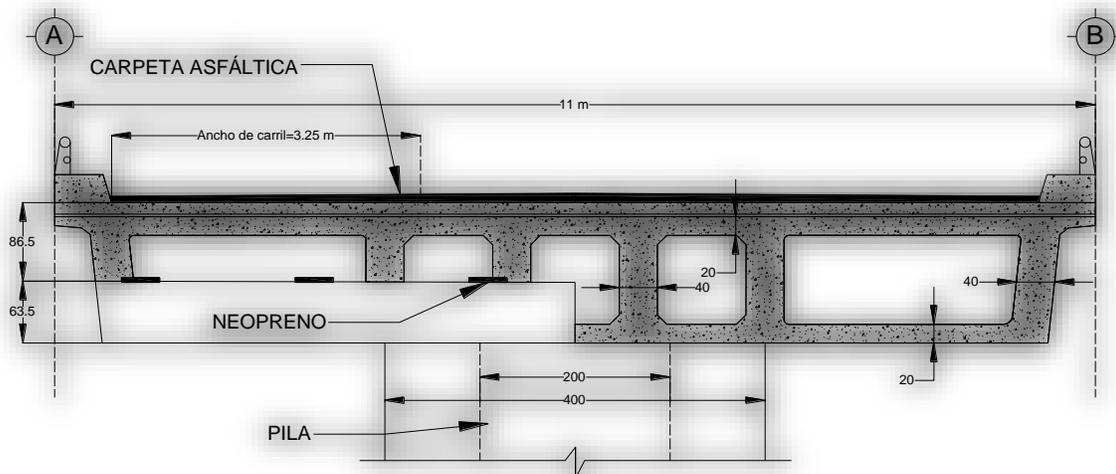
Los cabezales de la columnas que sostienen a los tableros suspendidos (elementos portantes) son de sección reticular de 7.0 m X 11.0 m (figura 24). La resistencia del concreto es de $f'c=250 \text{ kg/cm}^2$.

Figura 24. Elemento portante de sección reticular (G.E.M., 1992).

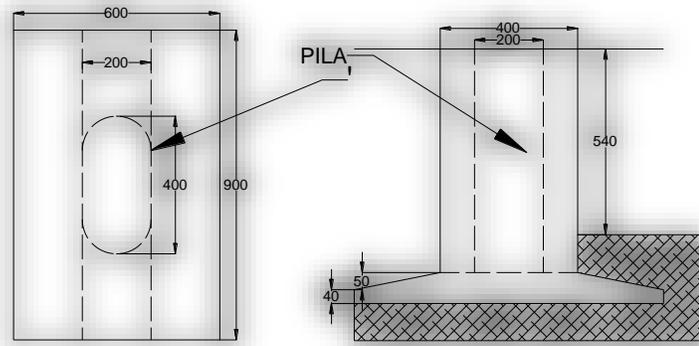
La subestructura del puente cuenta en los extremos con dos terraplenes de acceso (tierra armada): el primero con una longitud de 80 m (lado cuerpo A) y el segundo con una longitud 130 m (lado cuerpo B). Los tres claros en su parte central se apoyan sobre 2 pilas de concreto reforzado con una resistencia de $f'c=250 \text{ kg/cm}^2$ separadas a 36 m una de otra. Las pilas tiene una forma compuesta: rectangular en la parte central y semielíptica en los extremos de aproximadamente 2.0 X 4.0 m y una altura de 5.40 m. Con respecto a la cimentación es a base de zapatas aisladas de 9.0 X 6.0 m como se muestra en la figura 25.

Figura 25. Planta y elevación de zapatas y pilas, cotas en cm. (G.E.M., 1992).

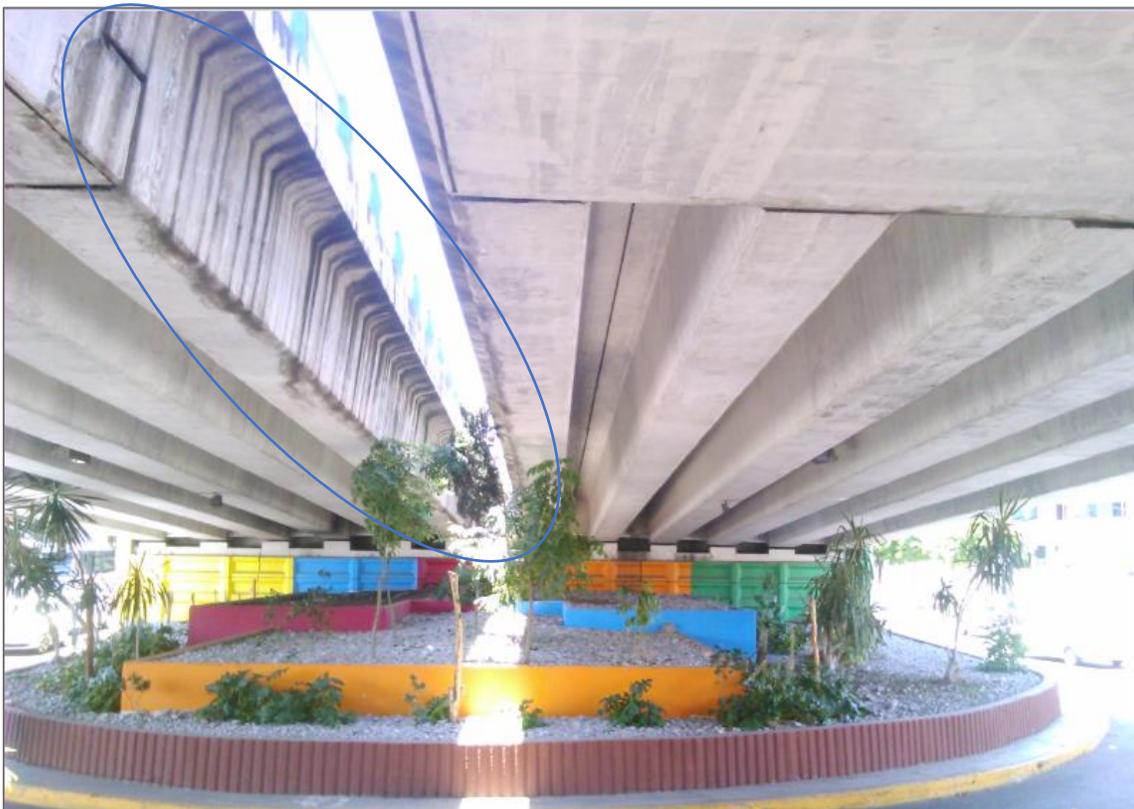
Las traveses presforzadas tipo cajón presentan defectos constructivos como: porosidad en la parte inferior por deficiente compactación (figura 27), el sistema de drenaje es inadecuado debido a que todas las traveses exteriores en toda su longitud se pueden observar escurrimientos que propician la corrosión (figura 28), además se observa que la mayoría de las traveses presentan grietas con un ancho promedio de 0.5 mm (figura 28), principalmente en la cara donde se encuentran los escurrimientos. La trabe con mayor índice de afectación se encuentra en el cuerpo sureste, claro A, viga externa del lado izquierdo en el sentido del flujo vehicular (figura 26).

Figura 26. Trabe desfavorable, claro A del cuerpo sureste.

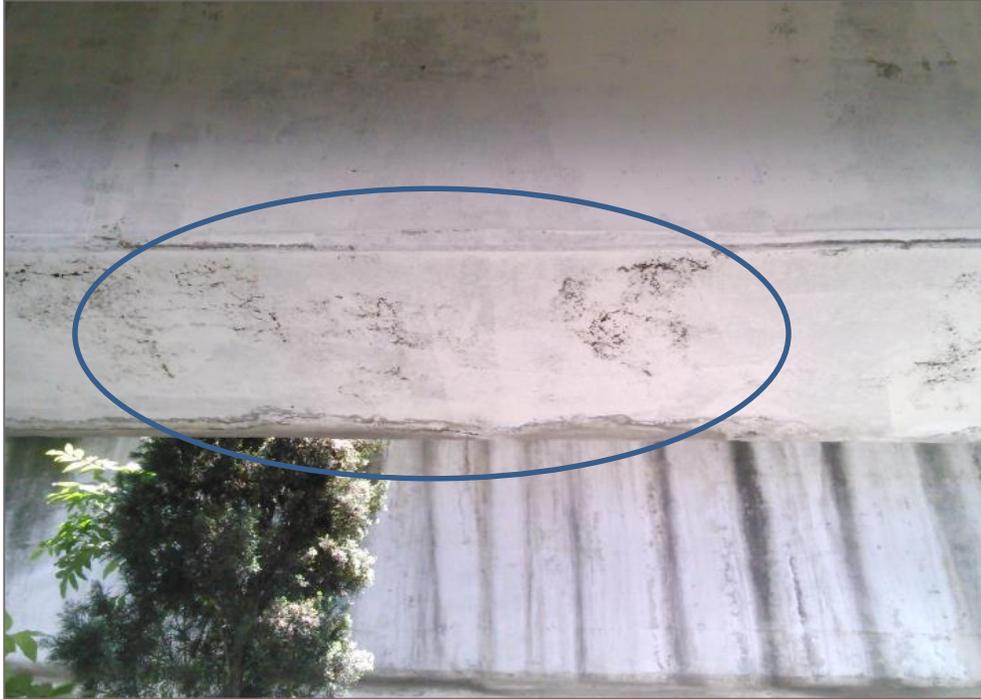
Figura 27. Trabe con porosidad.

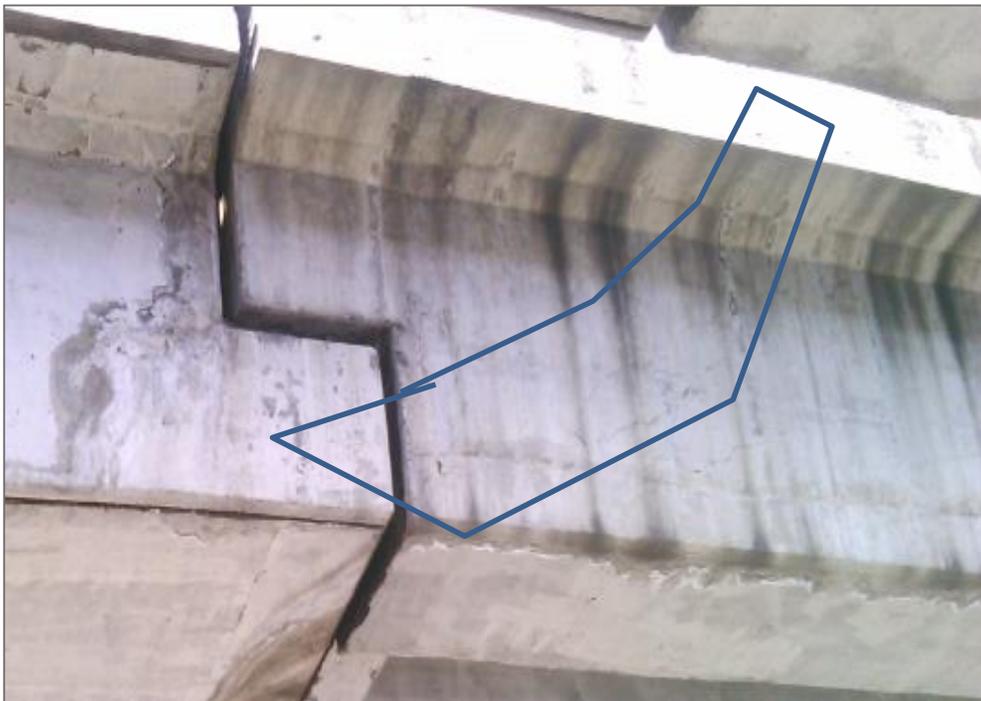
Figura 28. Trabe con escurrimientos y grietas.

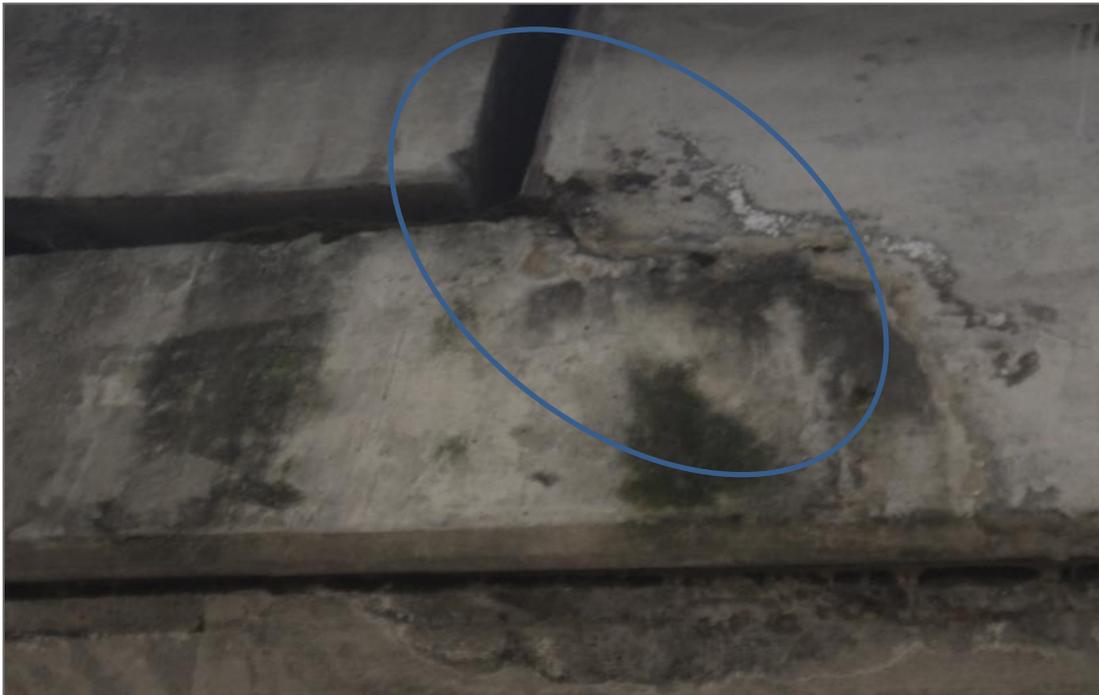
En general los cuatro cabezales presentan deterioro por corrosión, sin embargo el cabezal del cuerpo noroeste claro A (sentido México-Toluca) es el que presenta un severo grado de afectación en la nariz donde descansan las traveses presforzadas. Sobre este elemento se puede observar un fuerte agrietamiento de aproximadamente 5.0 mm y escurrimientos que han originado almacenamiento de materia orgánica que ocasiona que sobre las paredes del concreto crezcan hongos y bacterias, (figura 39).

Figura 29. Cabezal con grietas e inicio de corrosión en el concreto.

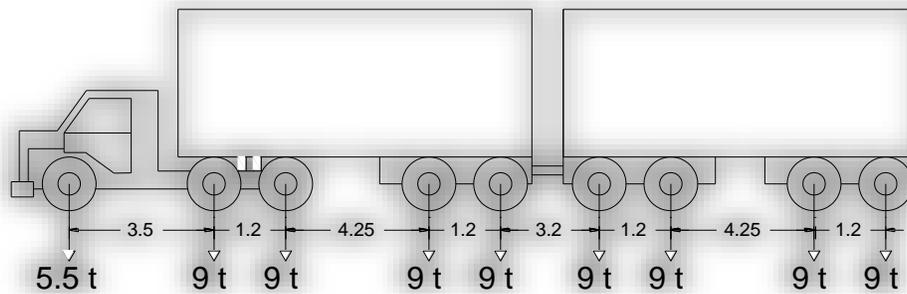
Para el cálculo de la carga viva de proyecto se consideró en un carril un vehículo tipo T3-S2-R4 (figura 30) y en los otros dos restantes dos HS-20 (figura 31).

Figura 30. Camión tipo T3-S2-R4 (77.5 Ton).

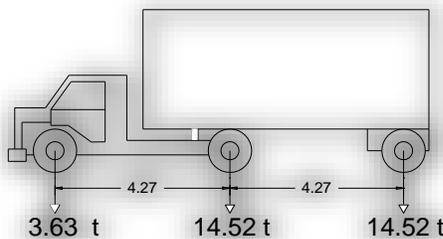
Figura 31. Camión tipo HS-20 (32.6 Ton).

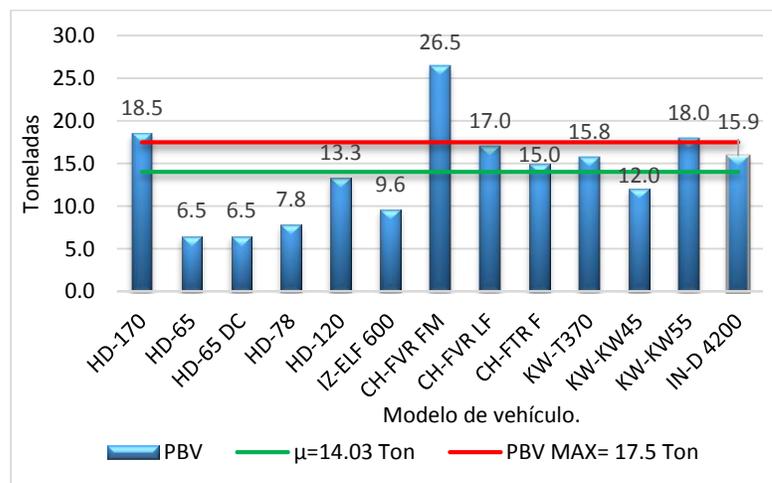
- Para vehículos tipo C2 el promedio de PBV fue de 14.03 ton para el análisis de confiabilidad del tablero crítico se utilizará un vehículo con un peso total de 14.5 ton que es similar al promedio de los vehículos investigados. Este peso será repartido a través de sus ejes como se muestra en el esquema de la tabla 11.

Figura 32. Pesos brutos vehiculares de vehículos tipo C2.

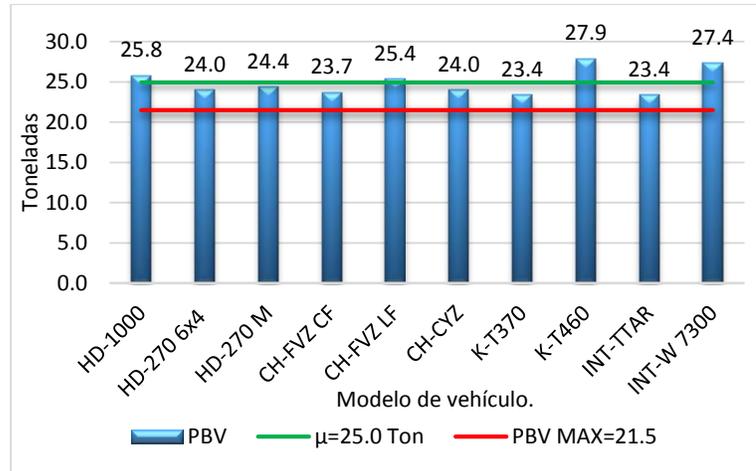
- Para vehículos tipo C3 el promedio de PBV fue de 24.9 ton, para el análisis de confiabilidad del tablero crítico se utilizará un vehículo con un peso total de 21.5 ton que es el máximo permitido por la norma, dicho peso será repartido a través de sus ejes como se muestra en el esquema de la tabla 11

Figura 33. Pesos brutos vehiculares de vehículos tipo C3.

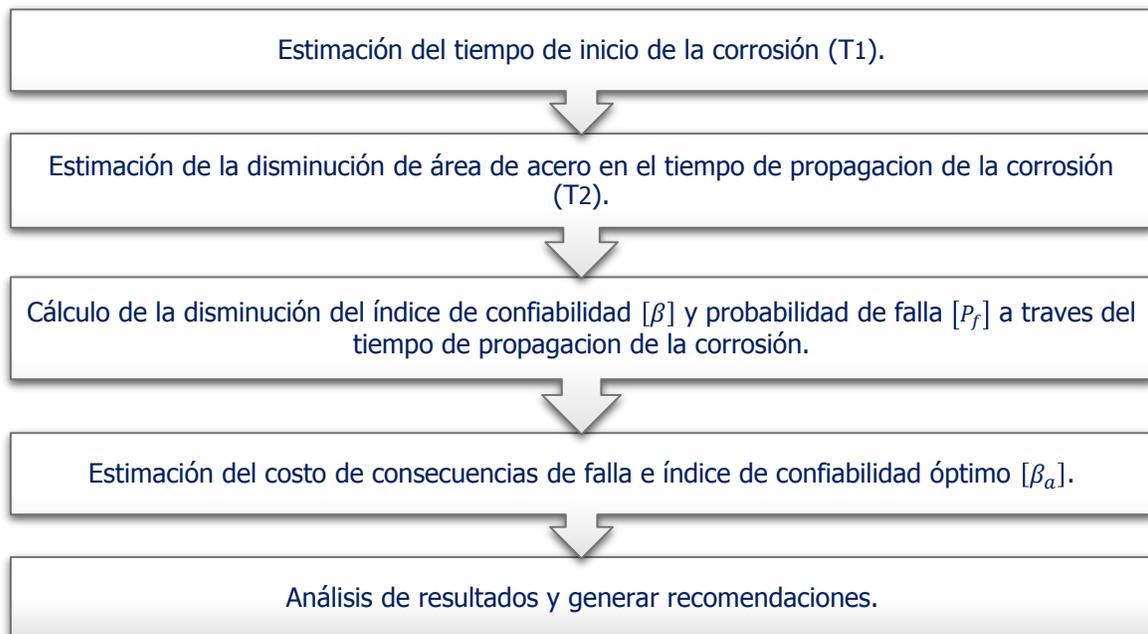
La metodología a seguir para lograr lo anterior es la siguiente:

Figura 34. Metodología para el análisis de las trabes del puente, con base al riesgo por corrosión.

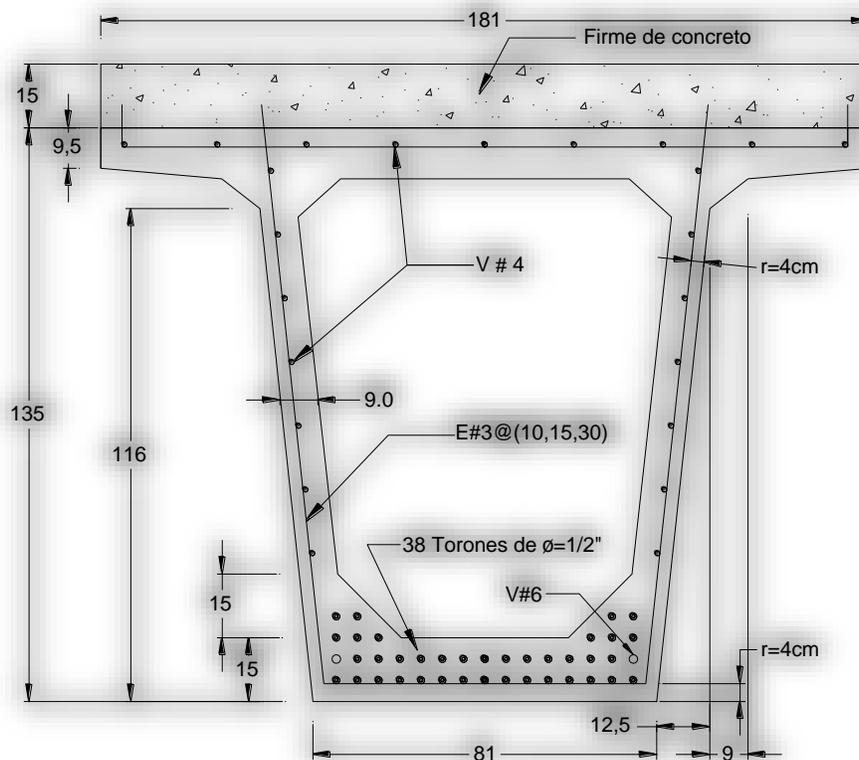
Como se mencionó en la descripción del puentes, cada tablero está formado por 6 traves tipo cajón cuyas características geométricas y de armado se muestran a continuación.

Figura 35. Sección transversal de las traves tipo cajón, cotas en cm. (G.E.M., 1992).

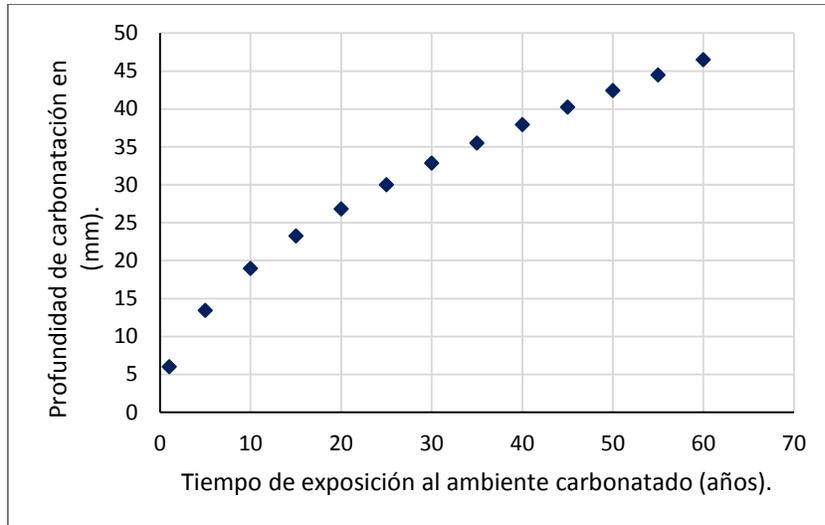
Utilizando la ecuación 45 y considerando un $K_c = 6 \text{ mm/año}^{1/2}$, debido a la humedad relativa de la ciudad y, aunado a la porosidad y grietas en las trabes por defectos constructivos que favorece el proceso de la carbonatación y posteriormente variando el tiempo de exposición de la estructura al medio ambiente carbonatado, se obtiene la profundidad de carbonatación en el concreto como se muestra en la figura 36.

Figura 36. Profundidad de carbonatación en el concreto a través del tiempo.

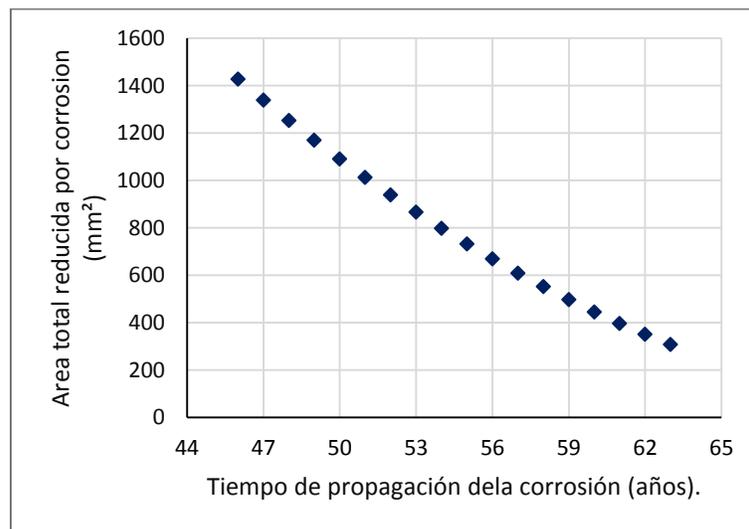
Figura 37. Variación del área total del refuerzo longitudinal (torones de $\varnothing=1/2''$), en el T2.

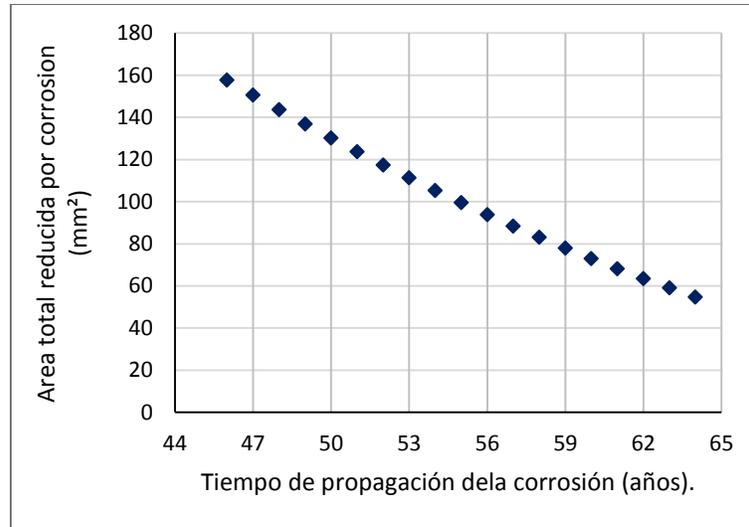
Figura 38. Variación del área total del refuerzo transversal (varilla del #3), en el T2.

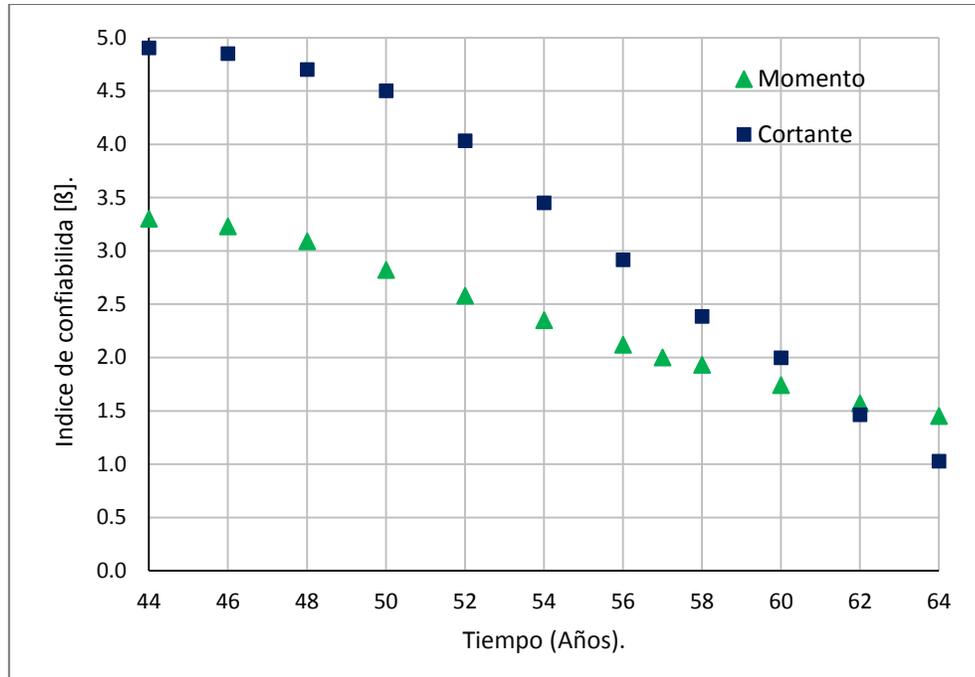
Figura 39. Índice de confiabilidad de la trabes a través del tiempo.

Tiempo de medición de la corrosión (años)	Momento				Cortante			
	As total (cm ²)	MR (ton*m)	β	P_f	As total (cm ²)	VR (ton*m)	β	P_f
44	1381.80	966.79	3.30	0.0005	142.00	159.89	4.90	0.000001
46	1339.36	956.76	3.23	0.0006	139.10	157.07	4.85	0.000005
48	1253.63	936.72	3.09	0.0010	135.00	156.13	4.70	0.000001
50	1090.67	896.40	2.82	0.0024	130.18	155.19	4.50	0.000005
52	939.06	862.58	2.58	0.0049	117.43	142.96	4.03	0.0001
54	798.78	828.53	2.35	0.0094	105.33	131.67	3.45	0.0003
56	669.85	794.21	2.12	0.0170	93.89	121.32	2.92	0.0018
57	597.80	777.00	2.00	0.0228	88.41	115.6	2.52	0.0065
58	552.26	766.67	1.93	0.0268	83.10	110.97	2.38	0.0087
60	446.01	738.98	1.74	0.0409	72.98	103.44	2.00	0.0228
62	351.10	714.59	1.57	0.0582	63.51	93.09	1.46	0.0722
64	267.53	697.12	1.45	0.0735	54.70	84.63	1.03	0.1515

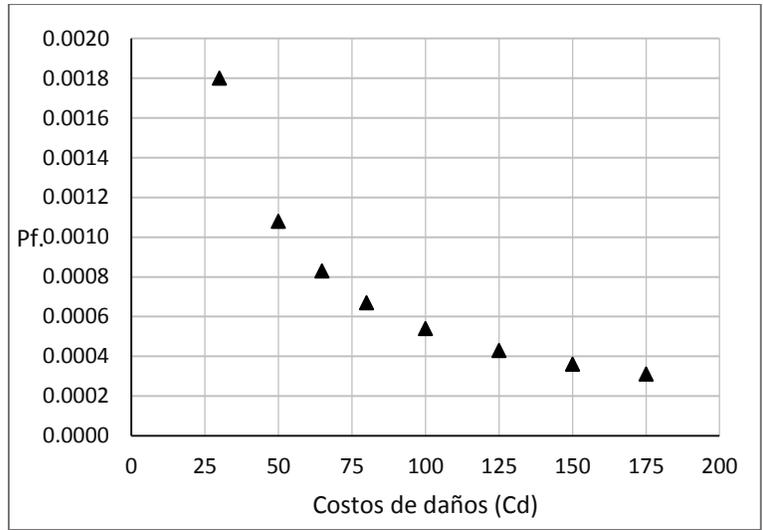
Figura 40. Probabilidad de falla vs costos de las consecuencias de falla.

Cd	Cf/Ci	P_f	β_a
175	5.09	0.00031	3.48
150	4.36	0.00036	3.42
125	3.63	0.00043	3.37
100	2.91	0.00054	3.29
80	2.32	0.00067	3.22
64.87	1.89	0.00083	3.14
50	1.45	0.00108	3.07
30	0.87	0.00180	2.91

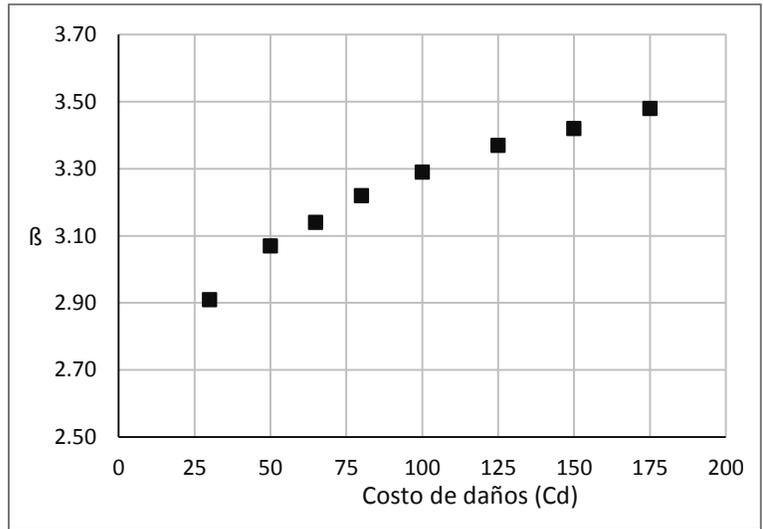
Figura 41. Índice de confiabilidad óptimo vs costos de las consecuencias de falla.

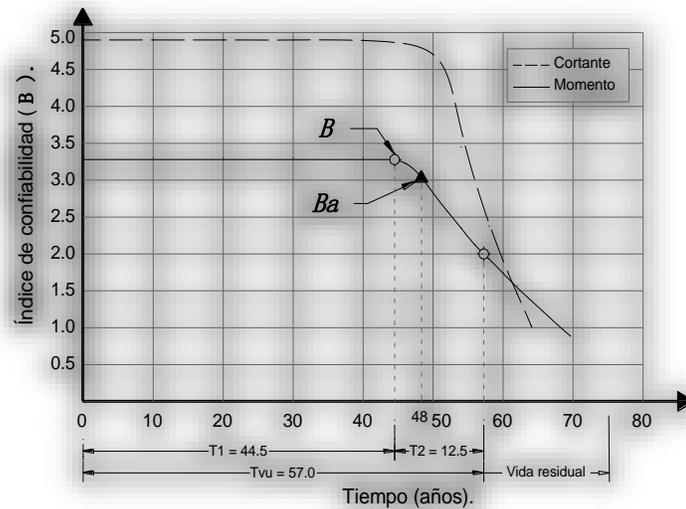
El índice de confiabilidad inherente al diseño real de las traveses del tablero del puente antes de que se propague la corrosión en el acero para la condición crítica (momento flexionante) es de $\beta = 3.30$ y resulta mayor que el índice de confiabilidad óptimo de $\beta_a = 3.14$ para un costo de daño de 64.9 mdp en caso de que el tablero del puente falle como se observa en la figura 42.

Figura 42. Tiempo de vida útil del tablero del puente en estudio.

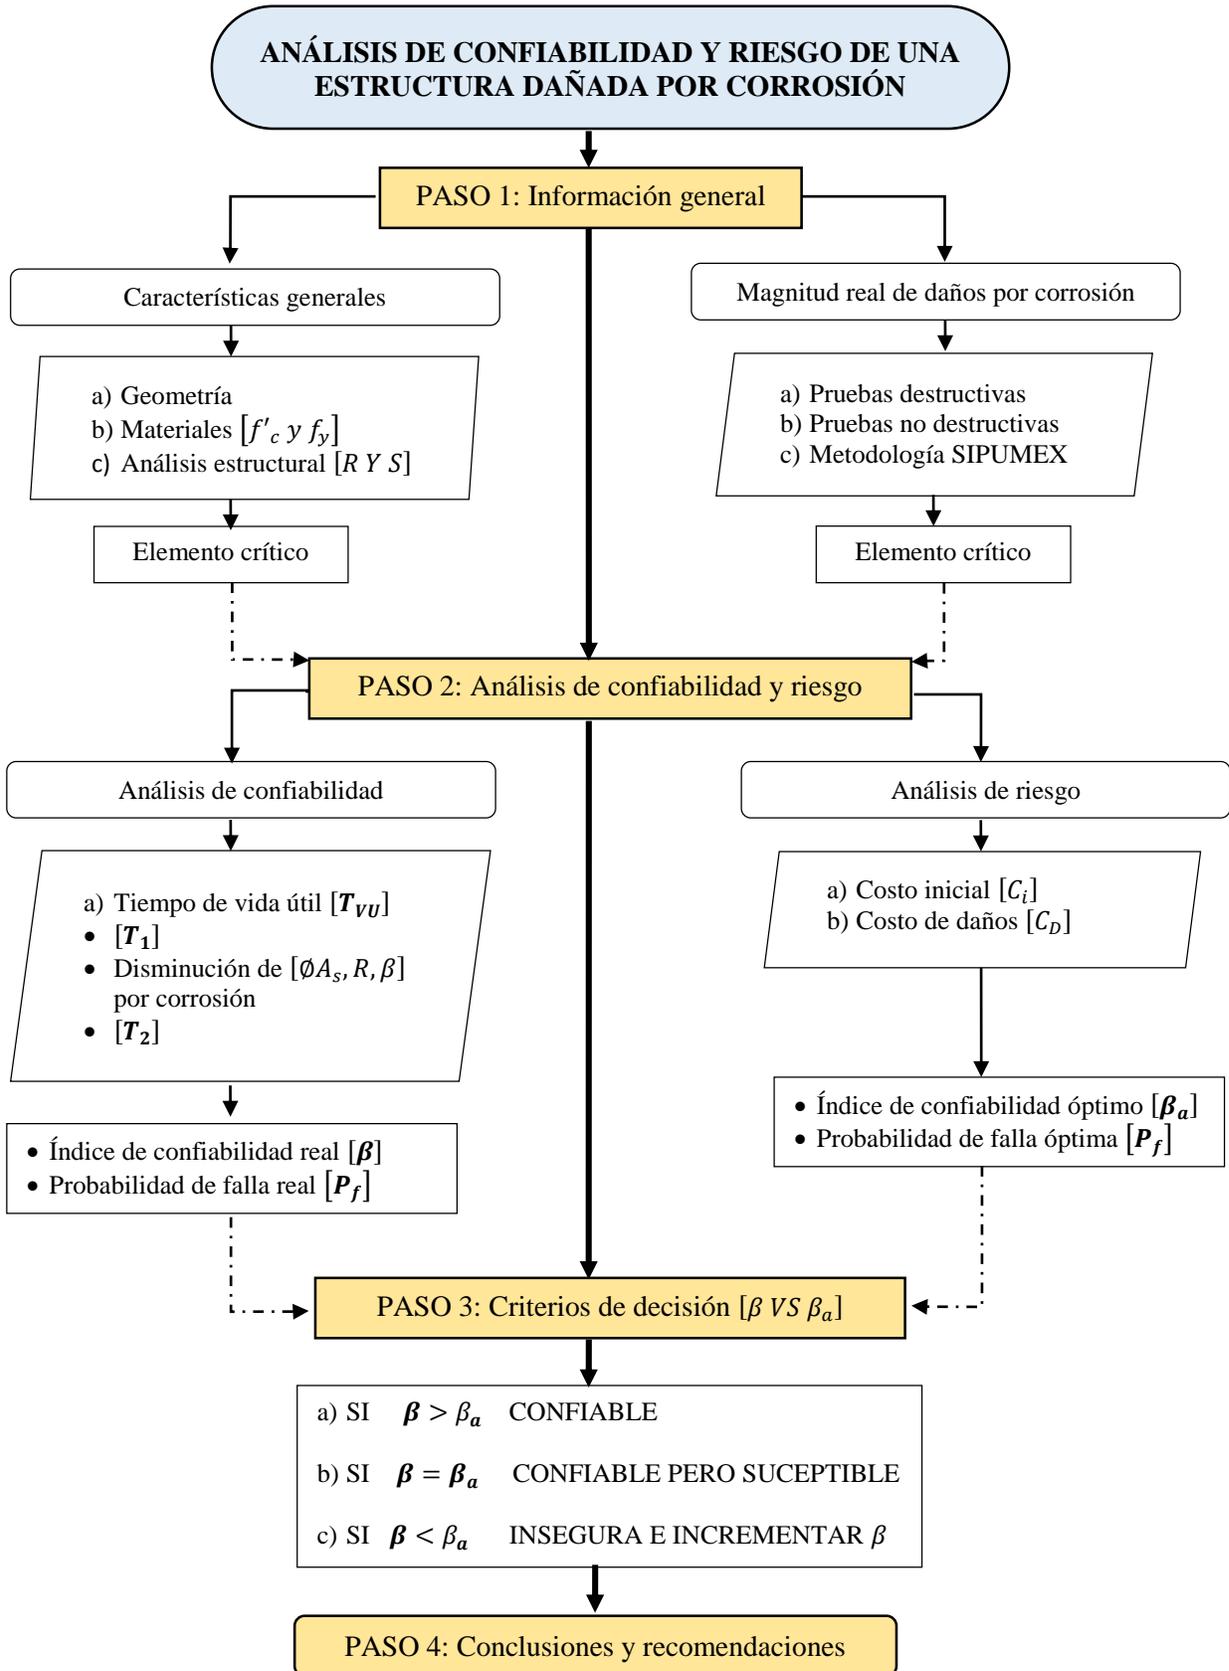
Figura 43. Metodología propuesta en esta tesis para análisis de confiabilidad y riesgo de una estructura dañada por corrosión.

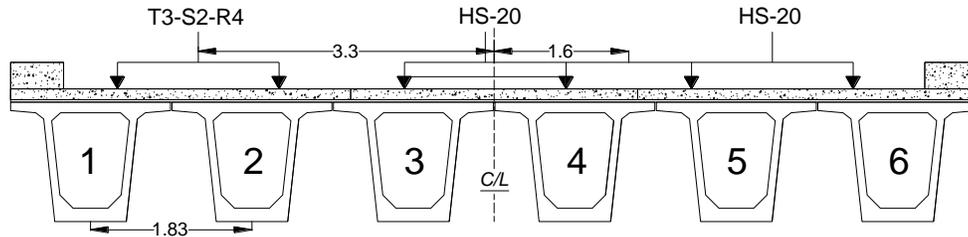
La carga viva de diseño que circula por el puente se calculó con los criterios de diseño de la American Association of State Highway and Transportation Officials (AASHTO-1993), utilizando como vehículos de diseño un T3-S2-R4 (77.5 Ton) y dos HS-20 (32.7 Ton) distribuidos como se muestra en la figura B1.

Figura B1. Distribución de los vehículos de diseño.
