# Universidad Autónoma del Estado de México

## DISEÑO DE CRITERIOS PARA LA INTERVENCIÓN DE REFUERZO ESTRUCTURAL EN INMUEBLES DE PATRIMONIO HISTÓRICO. CASO DE ESTUDIO MUNICIPIO DE VALLE DE BRAVO, ESTADO DE MÉXICO

### TRABAJO TERMINAL DE GRADO

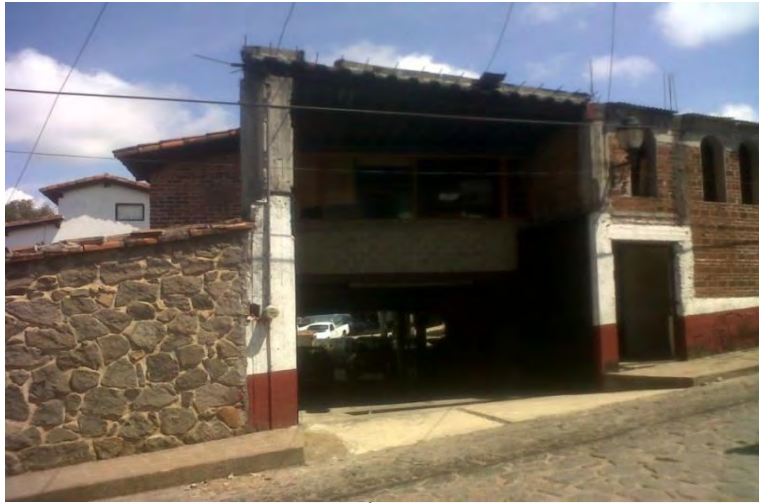
FOTOGRAFÍA 4: Fachada Comercio, calle Durango  
(QUIÑONES MONTES DE OCA, 2013)

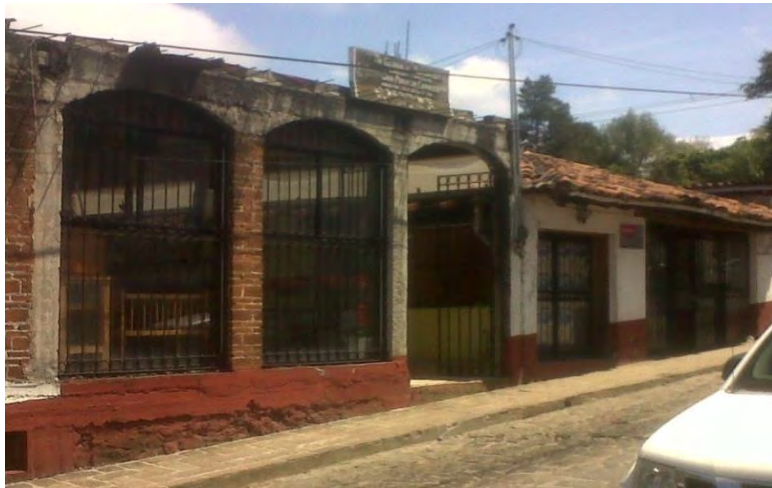
FOTOGRAFÍA 5: Fachada Comercio, calle Durango  
(QUIÑONES MONTES DE OCA, 2013)

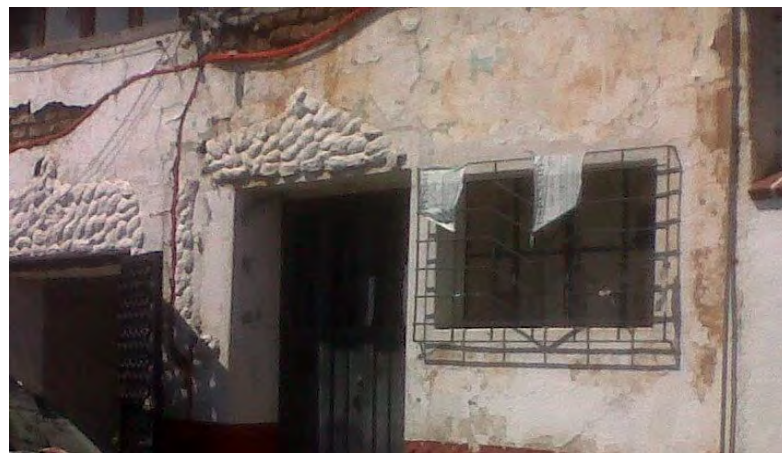
La falta de homogeneidad en la arquitectura vernácula del centro histórico proviene de intervenciones inadecuadas, muchas veces realizadas por personal no especializado, lo que ha generado una imagen urbana distorsionada y pérdida del carácter original del lugar.

FOTOGRAFÍA 6: Casa habitación, calle Vergel.  
(QUIÑONES MONTES DE OCA, 2013)

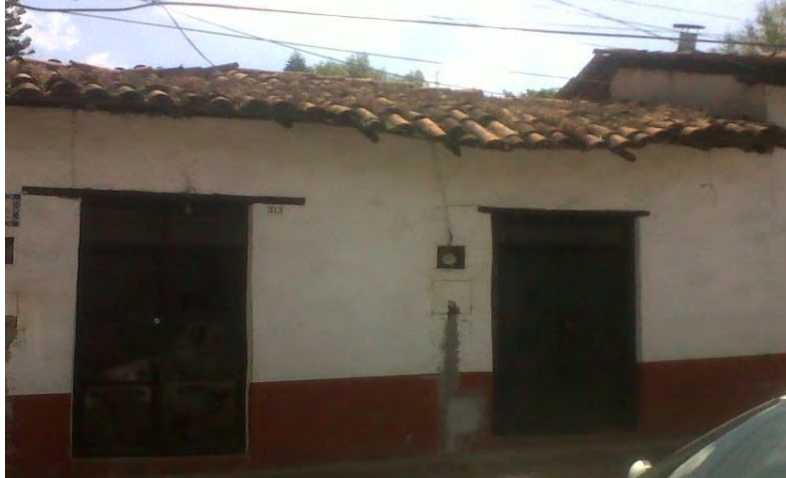
FOTOGRAFÍA 9: Fisuras en fachada perspectiva calle Monte Alegre.  
(QUIÑONES MONTES DE OCA, 2013)

Y con la aparición de fisuras en fachadas, que aunque se tapen con resanes estas vuelven aparecer debido a que la falla está presente, el adobe como principal elemento de construcción de la región presenta una propiedad de absorción a la humedad, este al retener este factor provoca que las cargas tengan efecto en la cortante del material

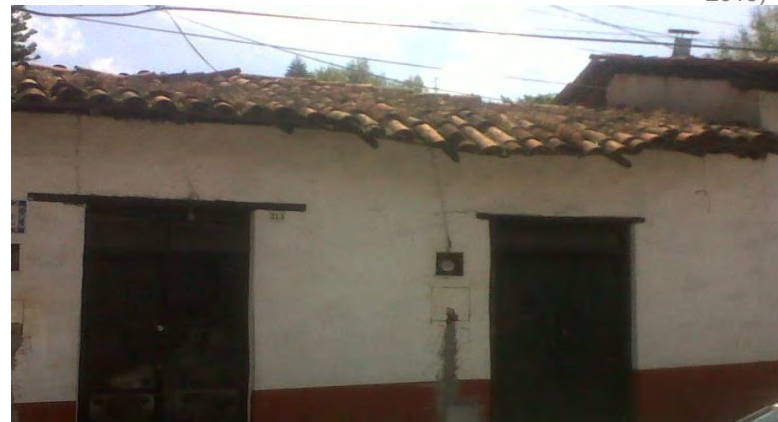
FOTOGRAFÍA 11: Fisuras en fachada perspectiva calle Monte alegre  
(QUIÑONES MONTES DE OCA, 2013)

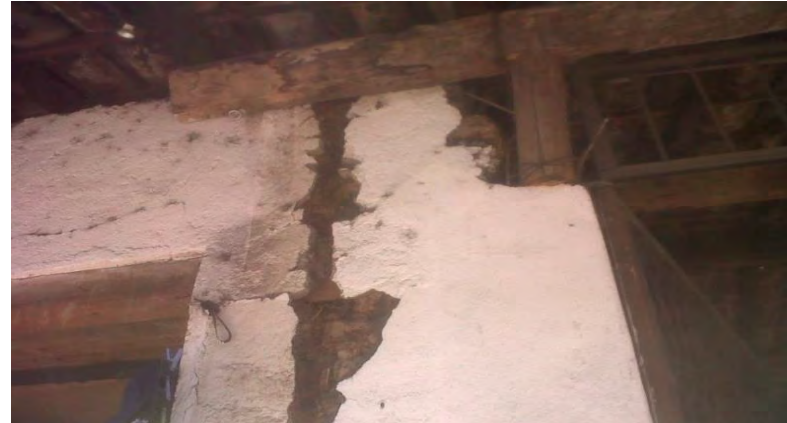
FOTOGRAFÍA 13: desplome en muro, fachada calle Benito Juárez  
(QUIÑONES MONTES DE OCA, 2013)

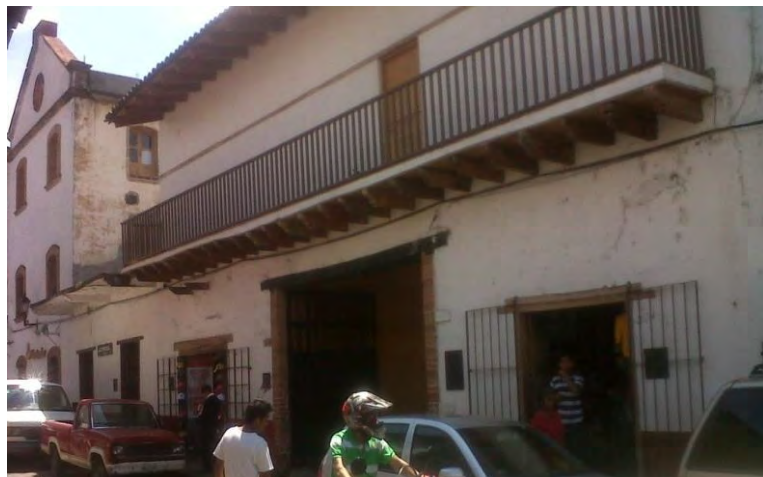
FOTOGRAFÍA 17: Trabe de madera vencida en acceso  
(QUIÑONES MONTES DE OCA, 2013)

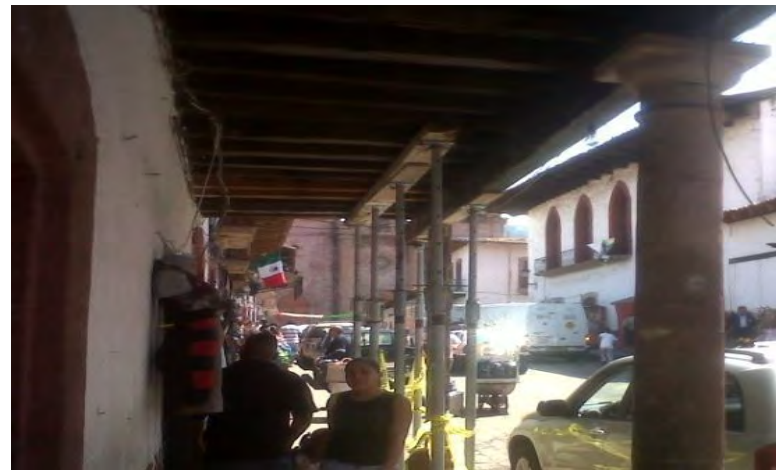
FOTOGRAFÍA 19: Apuntalamiento por posible derrumbe de balcón  
(QUIÑONES MONTES DE OCA, 2013)

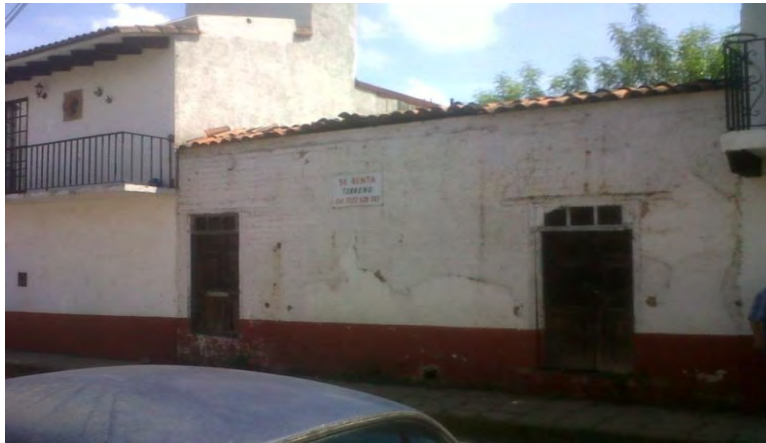
FOTOGRAFÍA 20: Interior de inmueble derrumbado, calle Vergel  
(QUIÑONES MONTES DE OCA, 2013)

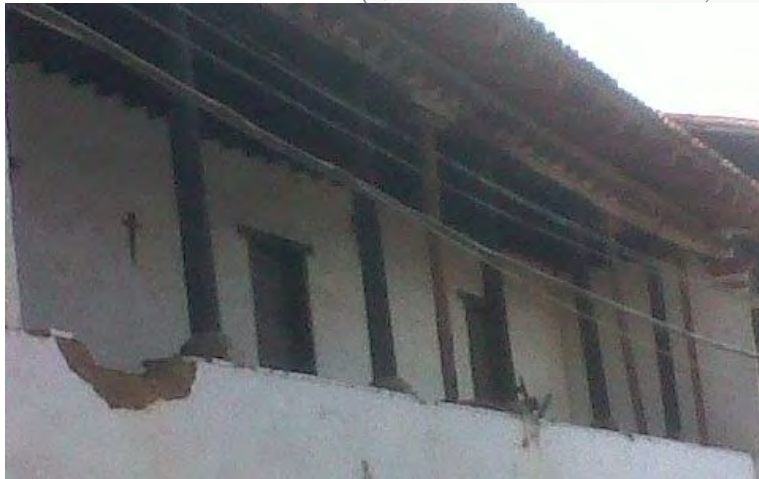
FOTOGRAFÍA 21: Inmueble abandonado, en remate por propietario calle  
San Sebastián  
(QUIÑONES MONTES DE OCA, 2013)

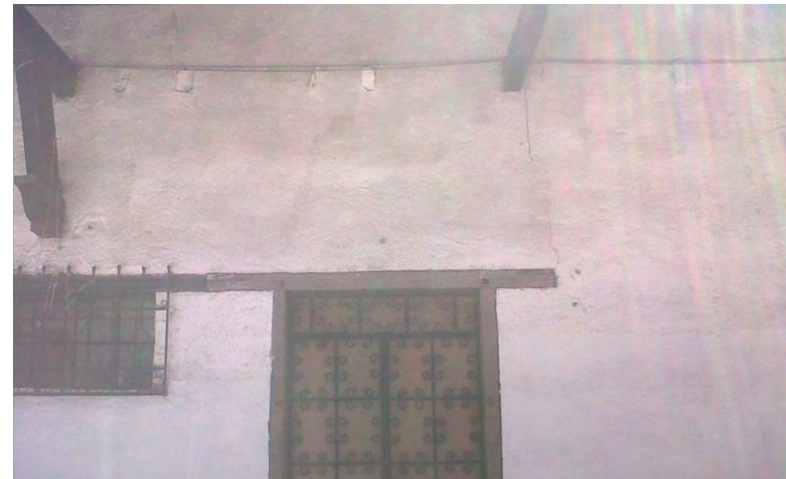
FOTOGRAFÍA 22: Fisuras en fachada, calle Nicolás Bravo  
(QUIÑONES MONTES DE OCA, 2013)

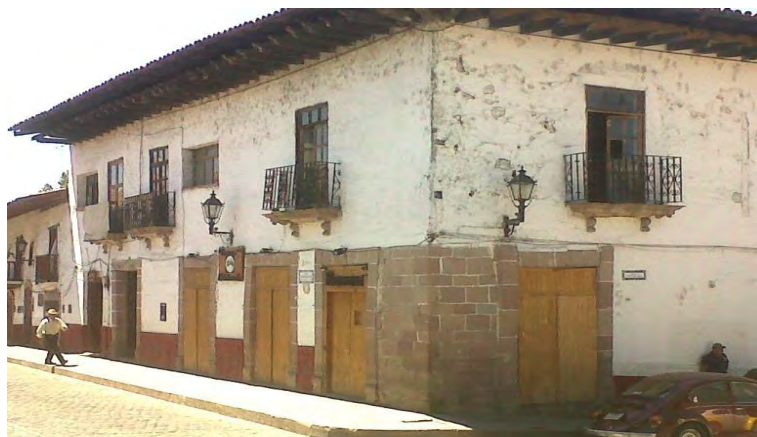
FOTOGRAFÍA 27: Balcones vencidos e inestables perspectiva esquina Bocanegra y Porfirio Díaz (QUIÑONES MONTES DE OCA, 2013)

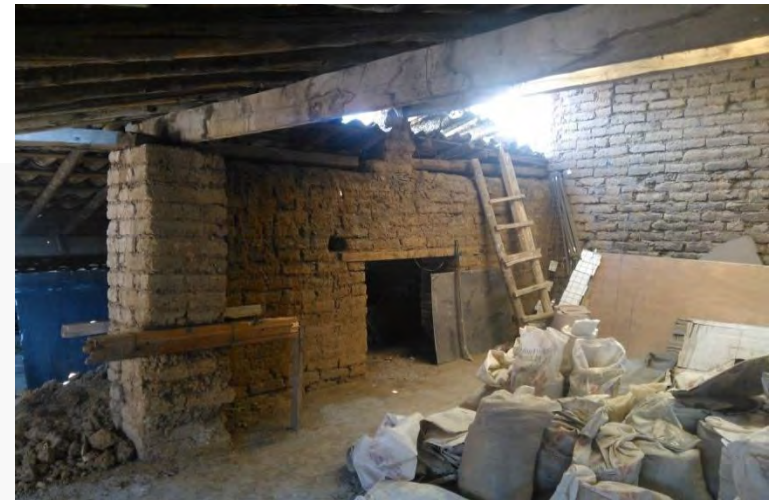
FOTOGRAFÍA 66: Terrado en su forma original  
(QUIÑONES MONTES DE OCA, 2013)

El espacio a rehabilitar es la parte superior a la planta baja, o lo que se le conoce como terrado, donde podemos ver que el espacio es bastante considerable para poder aprovecharlo, e independiente al uso que se le pretendía dar, este inmueble mostraba un daño inminente a la vulnerabilidad del tiempo.

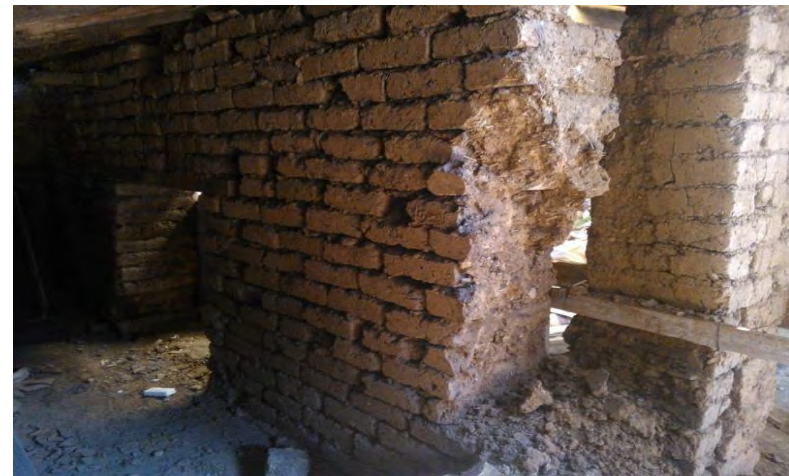
FOTOGRAFÍA 69: Abocardado de muro de adobe en uno de los puntos de mayor apoyo y dimensiones  
(QUIÑONES MONTES DE OCA, 2013)

Posteriormente al abocardado de los muros, se iniciaron los trabajos de colocación del acero de refuerzo estructural para la conformación de una zapata corrida sobre el muro de planta baja, integrando también el espolón estructural propuesto. Antes de la ejecución del colado, se analizó la compatibilidad de materiales entre el concreto y el adobe existente, ya que ambos presentan comportamientos mecánicos y térmicos diferentes.

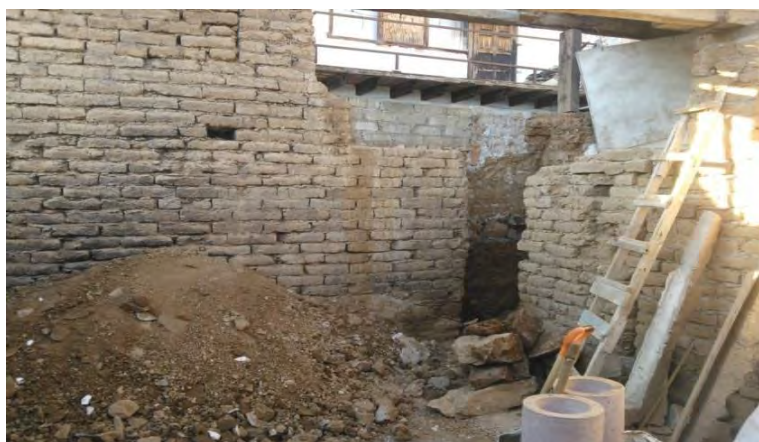
FOTOGRAFÍA 72: Abocardado de muros (QUIÑONES MONTES DE OCA, 2013)

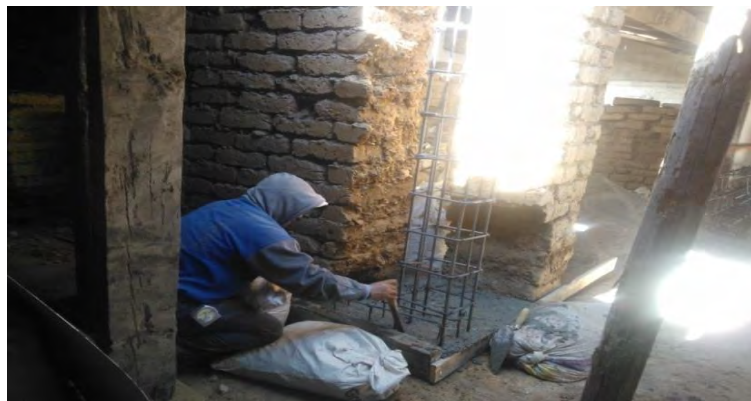
FOTOGRAFÍA 73: Alojamiento de acero y colado de espalón  
(QUIÑONES MONTES DE OCA, 2013)

Para evitar que el contacto directo entre ambos materiales generara tensiones o concentraciones de humedad que afectaran al muro original, se debe implementar un **material de transición** a base de tabique recocido y mortero de cal. Este elemento intermedio permitió absorber los cambios de temperatura y rigidez entre el concreto del refuerzo y el adobe, funcionando como una capa reguladora de esfuerzos y mejorando la adherencia entre las partes.

Una vez colocada la armadura y asentado el material de transición, se procedió al vaciado del concreto en tramos controlados, cuidando que la mezcla no presentara segregaciones ni filtraciones hacia el muro de adobe. Después del fraguado, se verificó la estabilidad del conjunto, observándose una unión firme entre el nuevo refuerzo y el muro preexistente, sin presencia de fisuras ni desplazamientos, garantizando así la conservación estructural y material del inmueble.

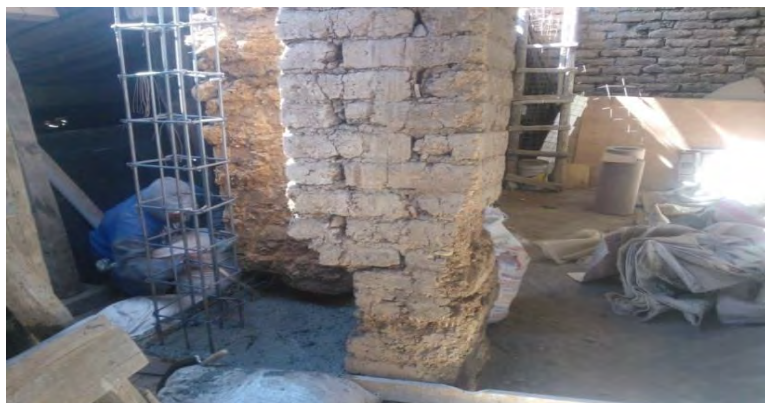
FOTOGRAFÍA 74: Alojamiento de acero y colado de espalón  
(QUIÑONES MONTES DE OCA, 2013)

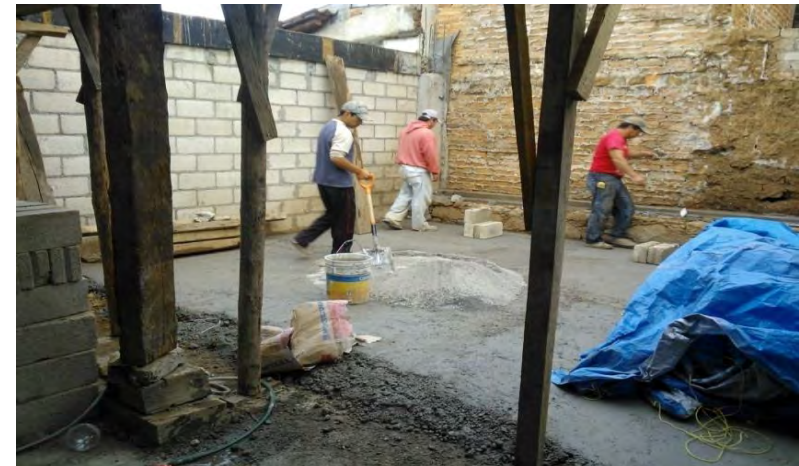
FOTOGRAFÍA 79: Trabajos de firme de concreto ligero  
(QUIÑONES MONTES DE OCA, 2013)

Una vez que se tienen las trabes o cadenas perimetrales según sea el caso, se puede proceder al colado de firme de concreto en piso. Recordando que este debe de ser ligero (colado con esferas de unicel).

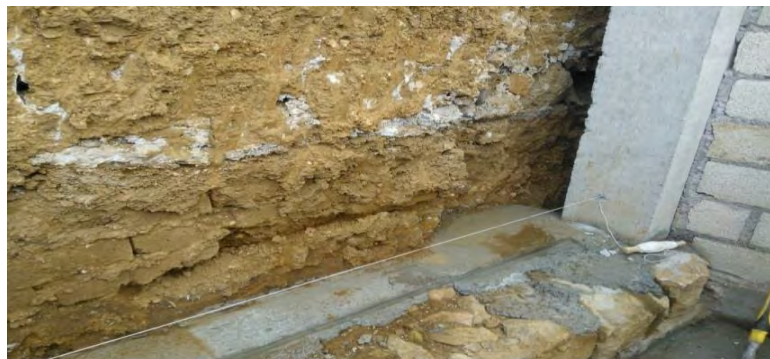
FOTOGRAFÍA 80: Desplante de muros en colindancia  
(QUIÑONES MONTES DE OCA, 2013)

Cuando el elemento a desplantar es muro colindante es necesario además de colar la cadena de desplante pegar el block no al paño exterior, sino al paño interior, aunque estemos sacrificando un poco de centímetros al espacio, es necesario dejar la máxima cantidad posible de espacio entre elemento nuevo con elemento viejo en muros divisorios para que este sirva para una mayor ventilación

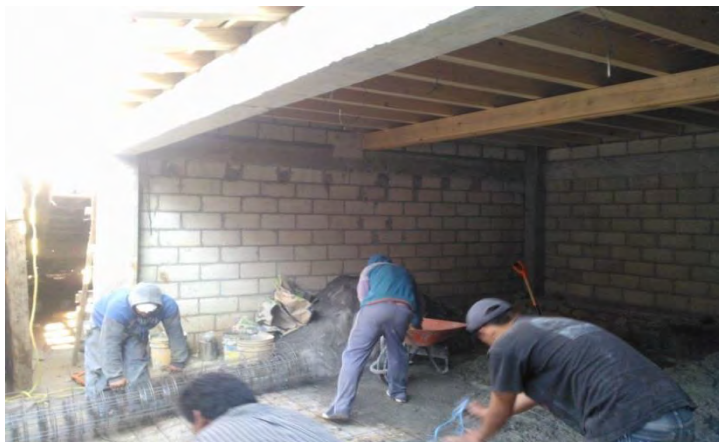
FOTOGRAFÍA 83: Cimbrado de losa de cubierta  
(QUIÑONES MONTES DE OCA, 2013)

Una vez que se tiene los apoyos necesarios se procede al cimbrado de la losa que en este caso para darle un toque de arquitectura Vernácula se hará con solera de barro y un envigado de madera, mismo que servirá para soportar el colado de la tapa con concreto ligero.

La capa de compresión de este colado será mínima, solamente para cubrir el espacio y dar rigidez a toda la cubierta.

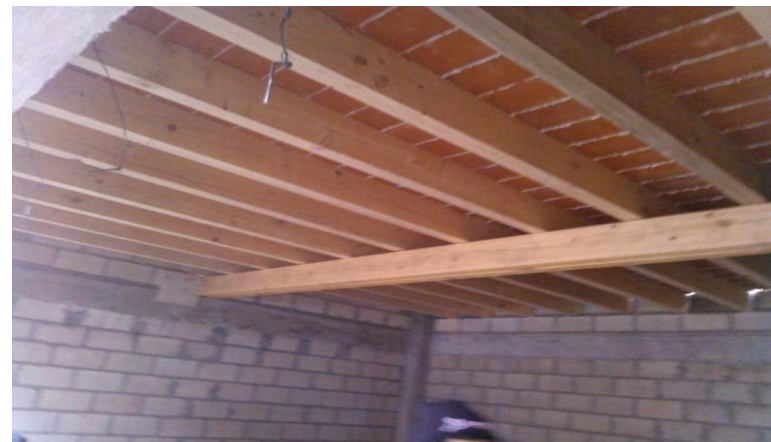
FOTOGRAFÍA 84: Plafón a base de solera de barro y envigado de madera  
(QUIÑONES MONTES DE OCA, 2013)

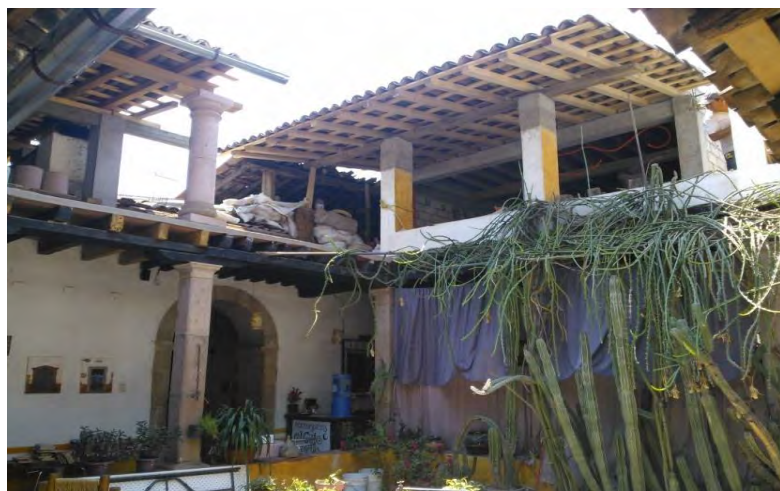
FOTOGRAFÍA 86: Vista desde planta baja con cubierta  
(QUIÑONES MONTES DE OCA, 2013)

Una vez concluido el colado es necesario dejar reposar un mínimo de 28 días a que el concreto en general haya alcanzado su mayor rigidez tanto en firme, espolones y cubierta. Independientemente que algunos elementos ya tengan más días se debe dejar 28 mínimo al último elemento colado. Con la finalidad de observar que tanto alcanzaron las flechas en los elementos verticales o si hay algún flambeo en los elementos horizontales.

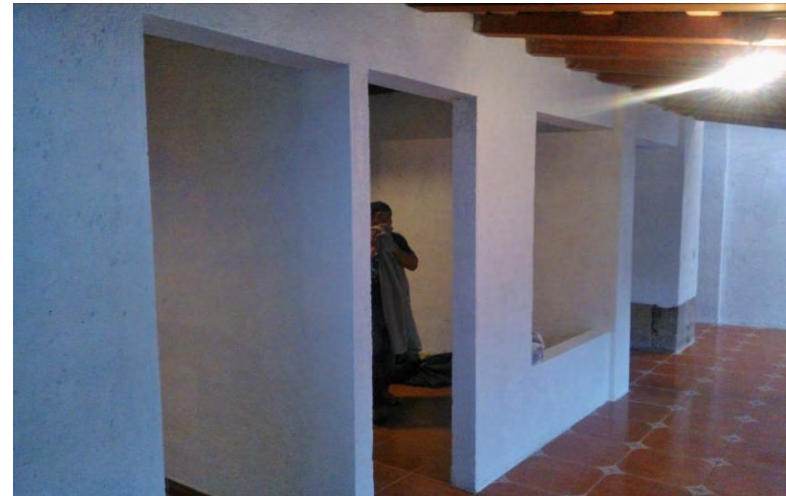
FOTOGRAFÍA 91: Pintado de muros  
(QUIÑONES MONTES DE OCA, 2013)

Posteriormente se procede a pintura de muros y colocación de puertas y ventanas, estas obviamente como tienen vista se debe procurar dejarlas del mismo material que el resto de la construcción para que no rompa con el contexto y tenga una mayor integración a lo que marca la arquitectura vernácula de sito.

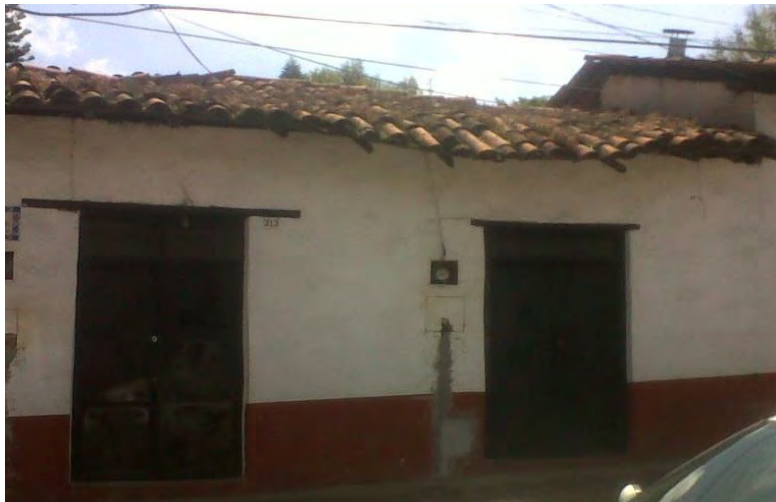
FOTOGRAFÍA 97: Fachada casa habitación en calle Montealegre no 109  
(QUIÑONES MONTES DE OCA (2014)

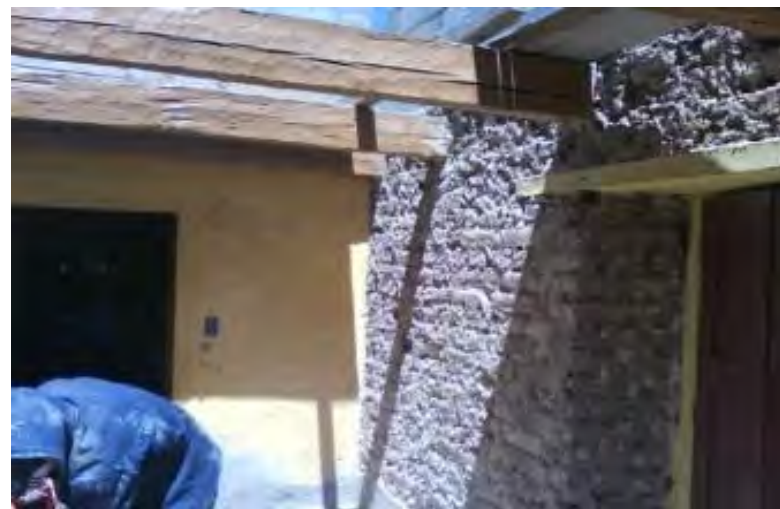
FOTOGRAFÍA 101: Escarificación de muros  
(QUIÑONES MONTES DE OCA (2014))

De primera instancia se inician los trabajos de retiro de elementos en cubierta, así como la escarificación de los aplanados en planta baja, esto para poder observar los comportamientos en el espolón, a diferencia del CASO 1 que no tenía recubrimientos los muros.

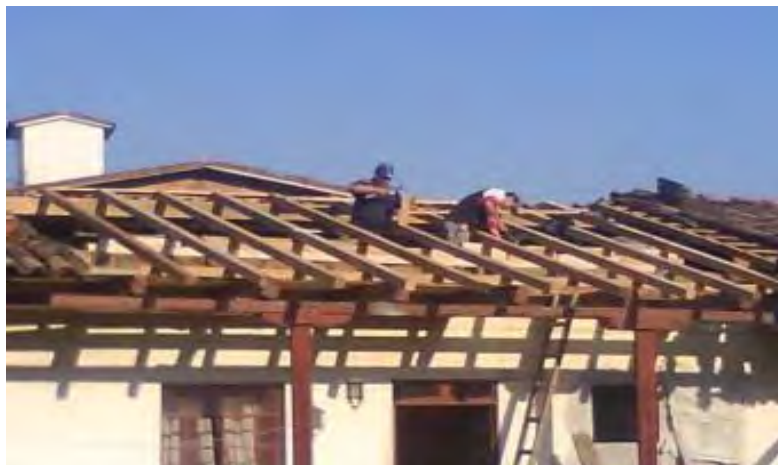
FOTOGRAFÍA 102: Retiro de Teja  
(QUIÑONES MONTES DE OCA L. , 2014)

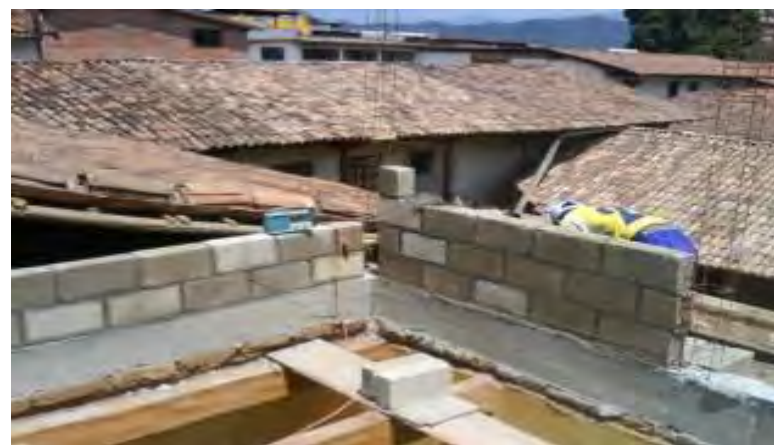
FOTOGRAFÍA 104: Desplante de muros sobre cadena armada,  
previamente al espolón en intersecciones  
(QUIÑONES MONTES DE OCA (2014)

Una vez retirado todos los elementos, aunque en este caso no halla muros sobresalientes de adobe se procede al igual a introducir un espolón, estos a su vez se introdujeron en los vértices de los muros en sus 4 puntos soportantes, posteriormente el armado perimetral, abocardando una sección de adobe para integrar el elemento.

El colado monolítico hace referencia a un casco sobre el adobe.

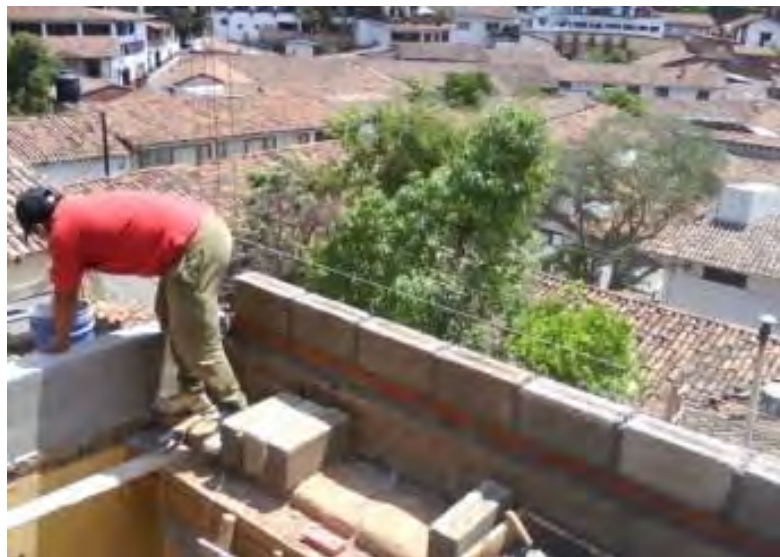
FOTOGRAFÍA 105: Desplante de muros al paño exterior  
(QUIÑONES MONTES DE OCA (2014))

El desplante de los muros cuando no hay muros sobresalientes de adobe, a diferencia del CASO 1 que, si los teníamos, se hará por el paño de afuera, es decir en este caso no buscamos mayor espacio para ventilar sino reducir área de adobe a la intemperie, por lo contrario, si se desplanta por dentro, nos quedaría un inglete que da mayor vulnerabilidad a las lluvia y humedad subsecuente.

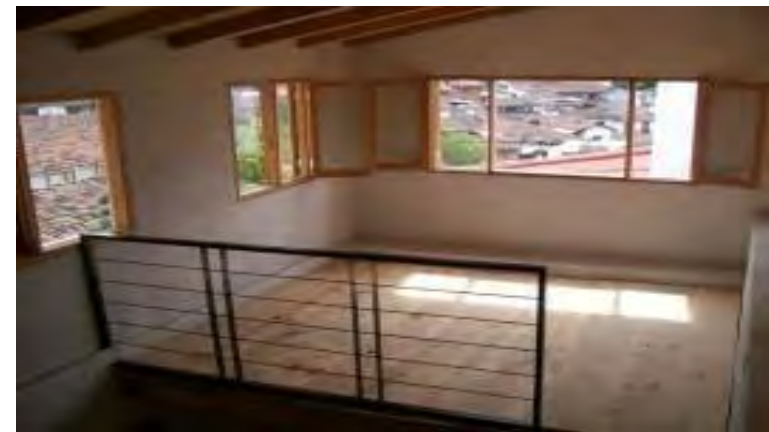
FOTOGRAFÍA 110: Entepiso generado a base de madera, y manejo de vanos sobre el macizo.  
(QUIÑONES MONTES DE OCA (2014))

Como el espacio que se implementó no cuenta con el suficiente cuerpo y los muros no son lo suficientemente anchos el proceso constructivo será de colocar madera sobre el envigado. De esa forma se aligera aún más el peso.

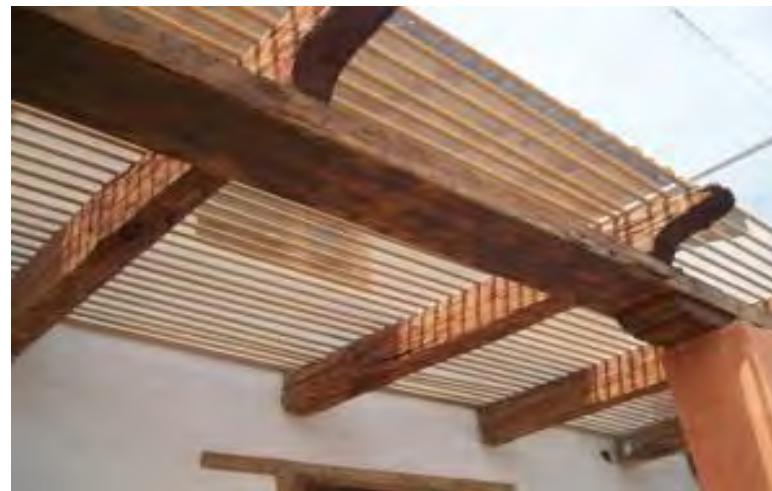
FOTOGRAFÍA 112: Cubierta en terraza de cristal sobre envigado existente tratado  
(QUIÑONES MONTES DE OCA (2014))

Se procura en este caso manejar la mayor cantidad de elementos de bajo peso, eliminando o sustituyendo materiales ej. Se eliminó parte de la cubierta en terraza y se substituyó por cristal,

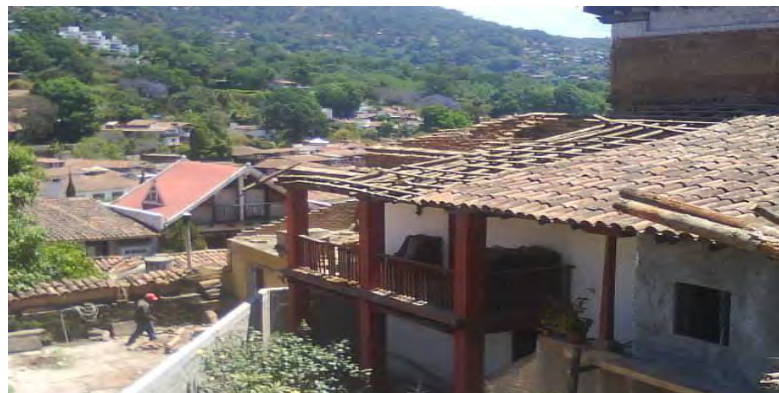
FOTOGRAFÍA 116: Caso 2 antes de intervención  
(QUIÑONES MONTES DE OCA (2014)
