Universidad Autónoma del Estado de México

**“CARRETERA MÉXICO-TOLUCA: SIETE KILÓMETROS DE RIESGO.
MEMORIA DE EXPERIENCIA PROFESIONAL DE UNA INTERVENCIÓN DE
VÍAS CARRETERAS PARA LA DISMINUCIÓN DE LA SINIESTRALIDAD POR
ACCIDENTES DE TRÁNSITO, 2013”**

MEMORIA DE EXPERIENCIA PROFESIONAL

Abril de 2014

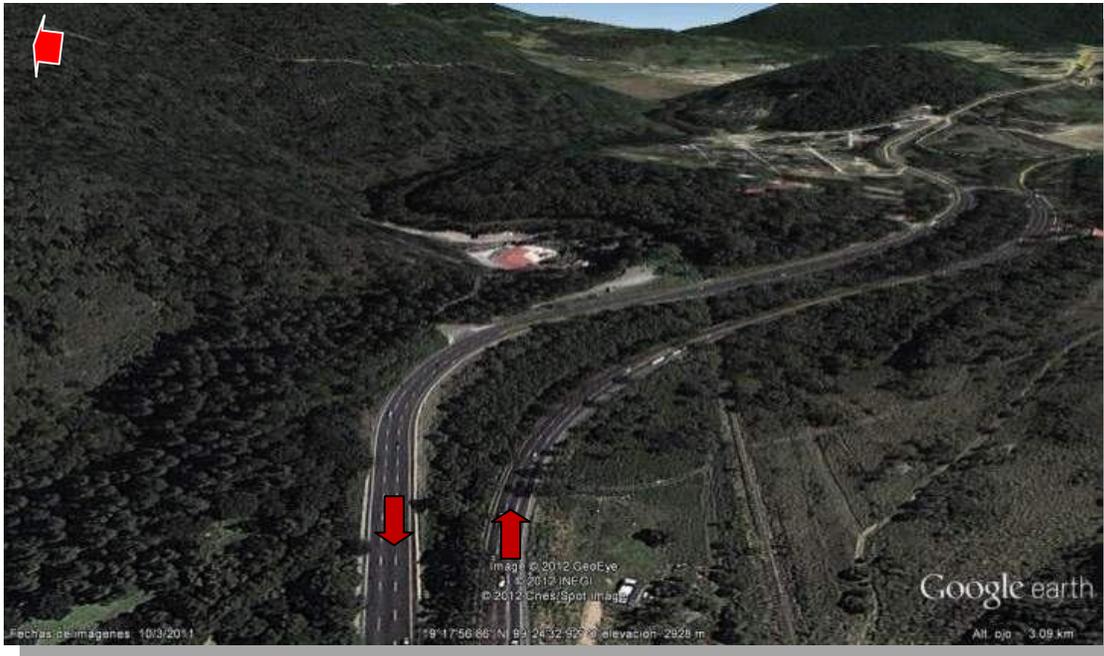
Las pendientes registradas en la zona en estudio alcanzan el 8%, a partir del kilómetro 37+000, en dirección hacia la ciudad de Toluca, generando un alineamiento vertical peligroso para los conductores, tal y como se observa en el mapa número 4.

Mapa 4.- Perspectiva de la carretera México – Toluca, con una pendiente descendente en dirección hacia Toluca: Alineamiento vertical peligroso, fuente: Google Earth.

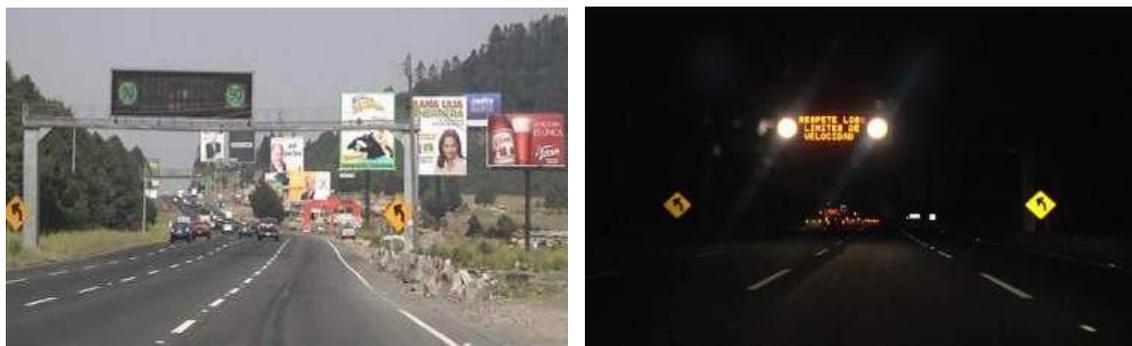
Para definir los riesgos potenciales generadores de accidentes, se realizó un recorrido nocturno, arrojando interesantes datos: mientras que en el día, los anuncios espectaculares distraen la vista y cautivan la atención de los conductores; al conducir de noche se hace más relajante y segura en cuanto a este tipo de contaminación, ya que estos distractores no son visibles al ojo humano, haciendo que el conductor se concentre en la vía y en la lectura del entorno.

Fotografías 8 y 9.- Comparativa de lectura del entorno, mientras que en el día se observa una contaminación visual, al conducir de noche, el conductor se concentra en la vía y en su lectura.

Para lograr disminuir la siniestralidad en la carretera en estudio, es necesario hacer que la conducción sea relajada, sin distractores y sin perturbación sensorial como se aprecia la conducción en horario nocturno, para ello es necesario retirar todo tipo de contaminación visual adyacente a la vía.

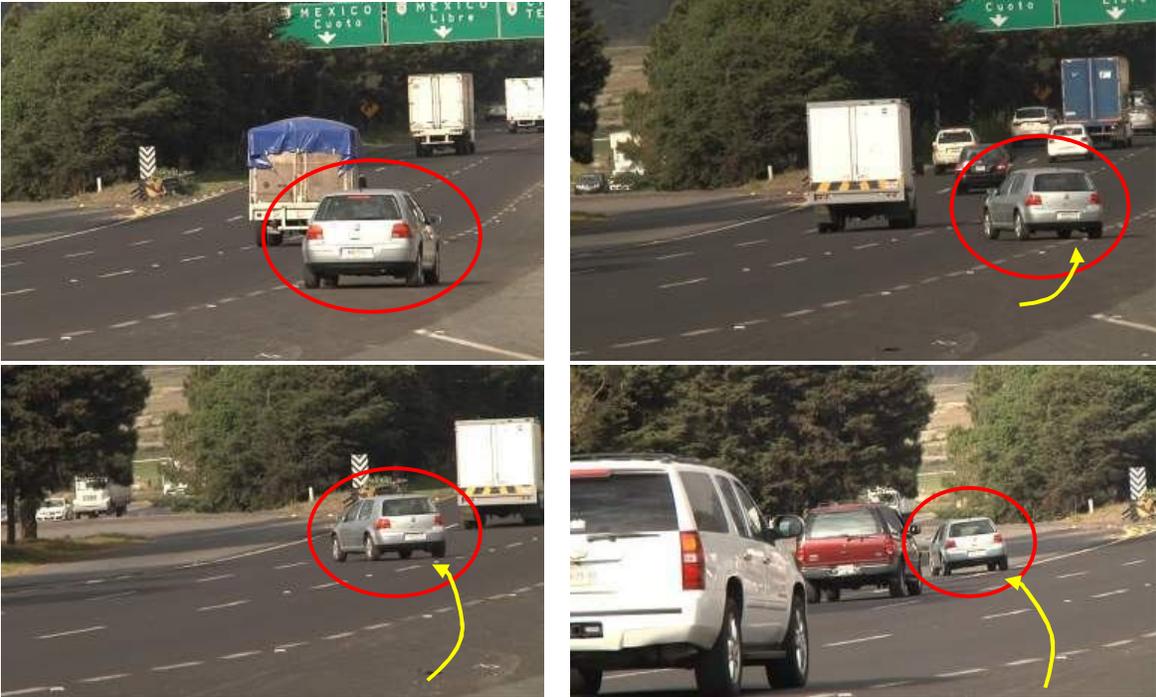
Fotografías 10, 11, 12 y 13.- Carretera México-Toluca, dirección hacia México. Secuencia del cruzamiento que realizan los vehículos que proceden de la ciudad de Toluca y pretenden retornar a la ciudad de Toluca o dirección a la comunidad de Salazar.

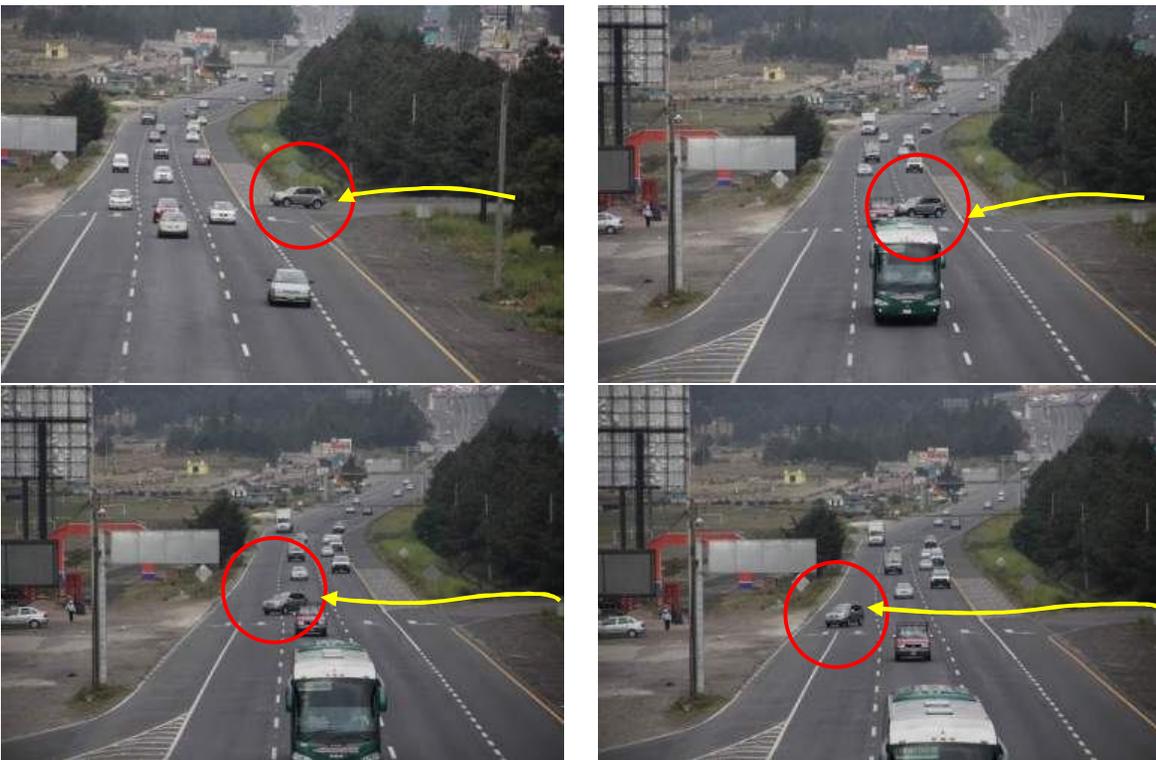
Fotografías 14, 15, 16 y 17.- Carretera México-Toluca, dirección hacia Toluca. Secuencia del cruzamiento que realizan los vehículos que proceden de la ciudad de Toluca y pretenden ingresar a la comunidad de Salazar o retornar a la ciudad de Toluca.

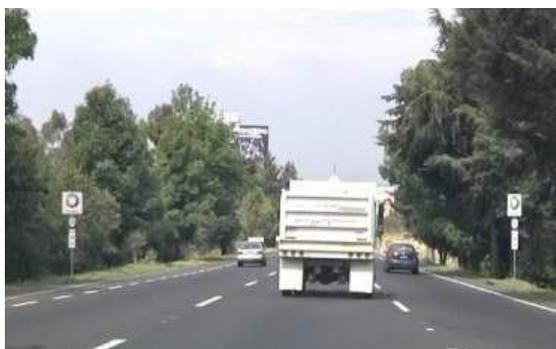
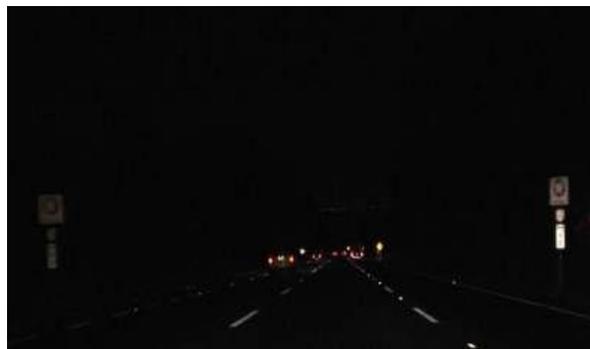
Para definir los riesgos potenciales generadores de accidentes, se realizó un recorrido nocturno, arrojando interesantes datos: mientras que en el día, los anuncios espectaculares distraen la vista y cautivan la atención de los conductores; al conducir de noche se hace más relajante y segura en cuanto a este tipo de contaminación, ya que estos distractores no son visibles al ojo humano, haciendo que el conductor se concentre en la vía y en la lectura del entorno.

Fotografías 26 y 27.- Comparativa de lectura del entorno, mientras que en el día se observa una contaminación visual, al conducir de noche, el conductor se concentra en la vía y en su lectura.

Con base en los recorridos nocturnos realizados para la presente investigación, se tiene como resultado que los conductores no se distraen por el tema de contaminación visual. Para disminuir los accidentes en la zona en estudio, es necesario realizar una conducción sin distractores y sin perturbación sensorial, para ello es necesario retirar todo tipo de contaminación visual adyacente a la vía.

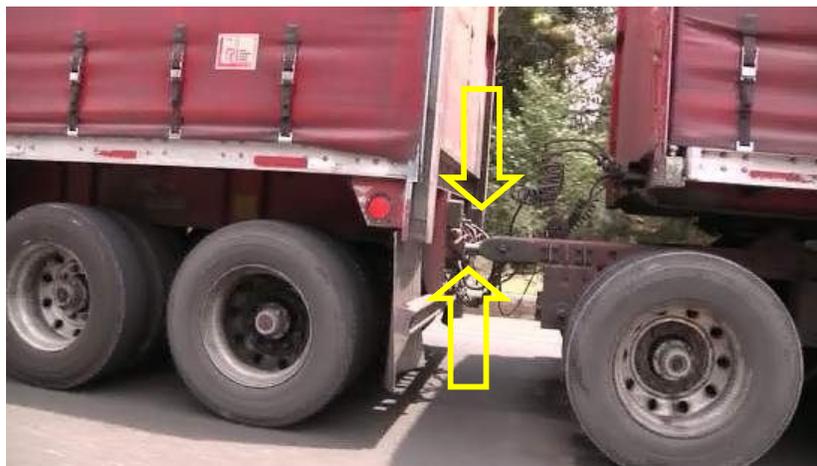
Las ondulaciones en la superficie de rodamiento pueden provocar la posible pérdida de control de la dirección de cualquier tipo de vehículo y en vehículo de equipo pesado provocan esfuerzos considerables en los sistemas de enganche, multiplicándose en los ejes traseros de los semi remolques, siendo más delicado si se cuenta con un doble semirremolque ya que produce una mayor oscilación aumentando el riesgo de ruptura de ganchos, derrapes, volcaduras, pérdidas de control y accidentes en general.

Fotografía 34.- Las deformaciones del pavimento generan oscilaciones, aumentando el riesgo de ruptura de los sistemas de enganche.

Para corregir este problema de daño en el pavimento, es necesaria una renivelación del pavimento, y de ser necesario, la rehabilitación de los carriles dañados, desde el km 38+00 al km 41+300.

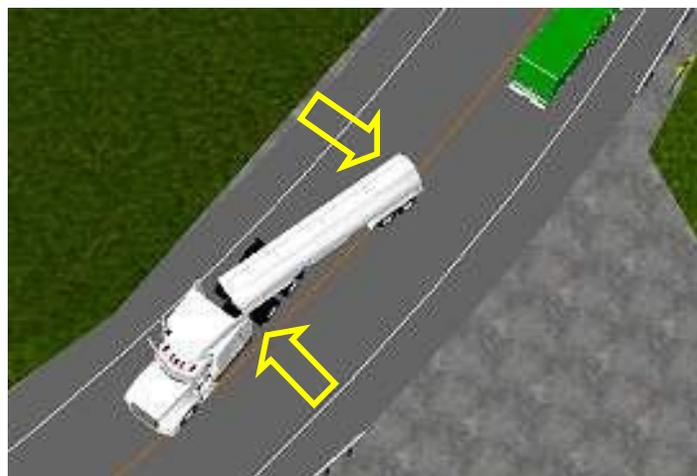
Figura 22.- Las deformaciones del pavimento generan oscilaciones, aumentando el riesgo de pérdida de control de los vehículos articulados, (animación realizada con el programa Vista FX6).

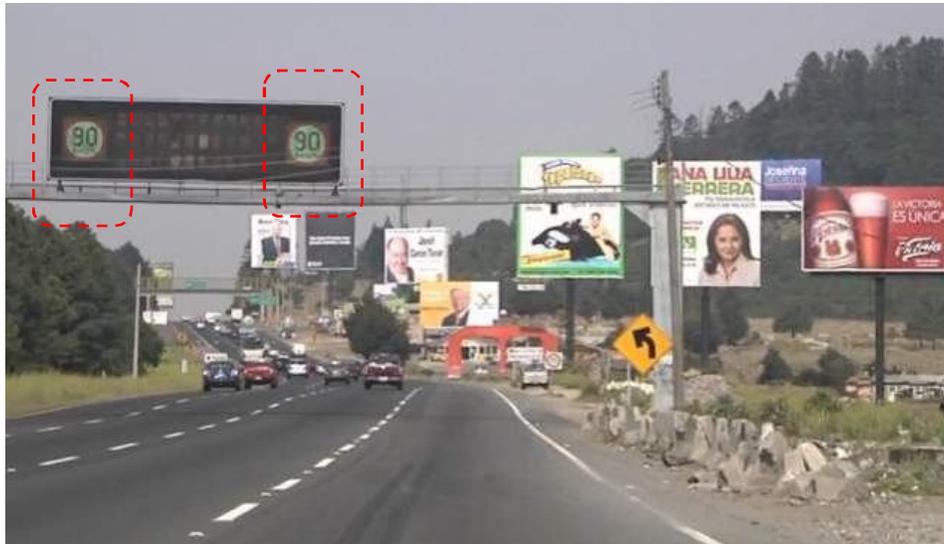
Del kilómetro 35+000 al kilómetro 37+000, existen límites de velocidad de 90 km/h, sin embargo la mayoría de los conductores exceden los límites establecidos por la SCT; a partir del kilómetro 37+000 inicia una pendiente descendente del 6%, incrementándose hasta el 8%, razón por la cual existen límites de velocidad de 80 km/h; sin embargo al realizar el recorrido, se encontró que a la altura del km 40 + 700, existe un señalamiento de 100 km/h, pero días después del accidente registrado a la altura del km 41+500, en donde se vio involucrado un autobús con estudiantes de la UNAM, desapareció este señalamiento.

Fotografía 35.- En el Kilómetro 36+000, entronque Salazar, existe una recta ascendente en dirección a Toluca, donde se observa una señal un señalamiento electrónico, con velocidad máxima de 90 km/h en los tres carriles.

ITEM	Tramo	Identificación del Riesgo	Descripción	Recomendación
12	Kilometro 35+000 al 42+000	Límites de velocidad	Los conductores no respetan los límites establecidos	a) Instalar una supervisión de análisis de velocidad, pesos y dimensiones. B) Colocar reductores de velocidad c) Colocar radares informativos de velocidad

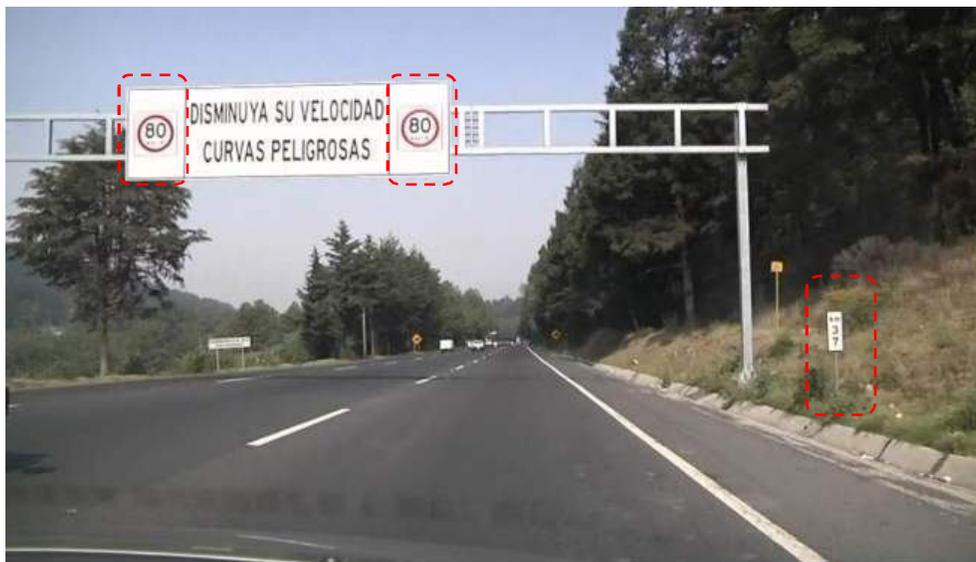
Fotografía 36.- Al inicio de la pendiente descendente (6%), a la altura del km 37+000, de la carretera: México – Toluca, con dirección hacia Toluca, se permite circular a una velocidad máxima de 80 km/h en los tres carriles.

Para corregir este problema, es necesario homologar un criterio de velocidad para carreteras tipo ET, donde existen pendientes descendentes de 8%.

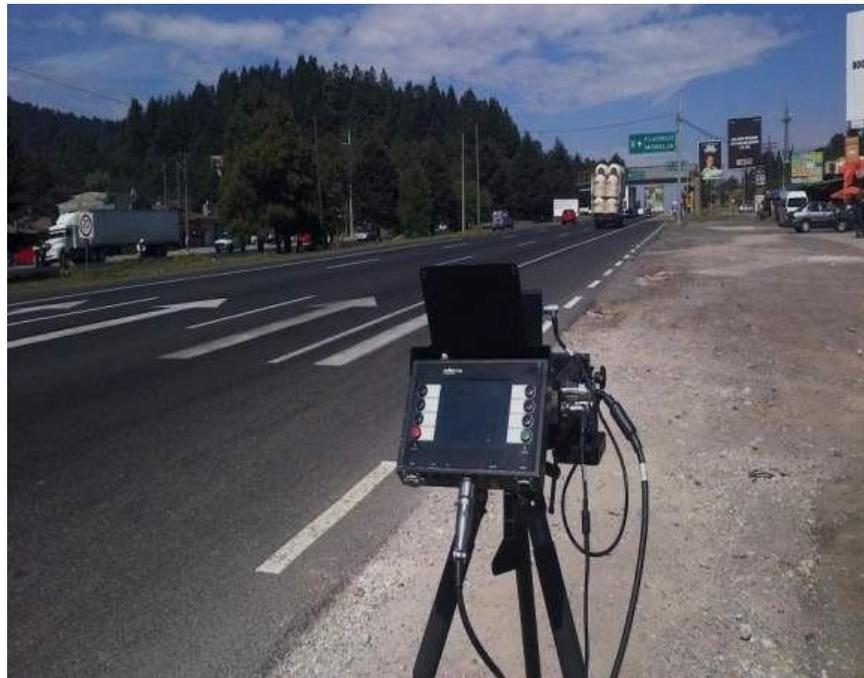
México- Toluca, km. 36, Sentido Toluca
Velocidad Permitida. 90 km/h
Velocidad de Infracción. 99 km/h
Tolerancia. 10%

Fotografía 40.- Km 36+000, radar en operación, de la compañía Autotrafic S.A de C.V.

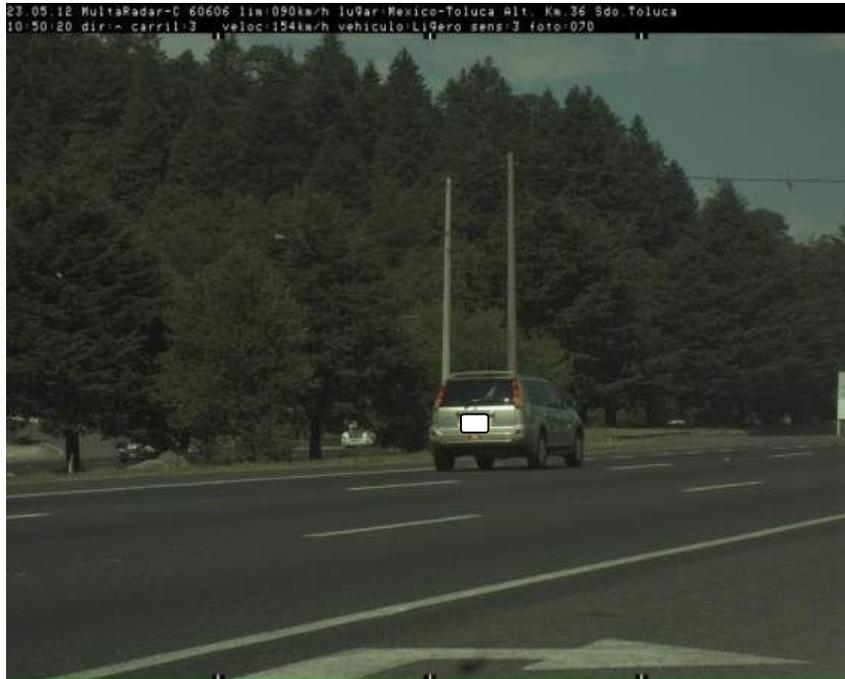
Fotografía 41.- Fotografía tomada por el radar, a un vehículo el cual circula a una velocidad de 154 km/h.

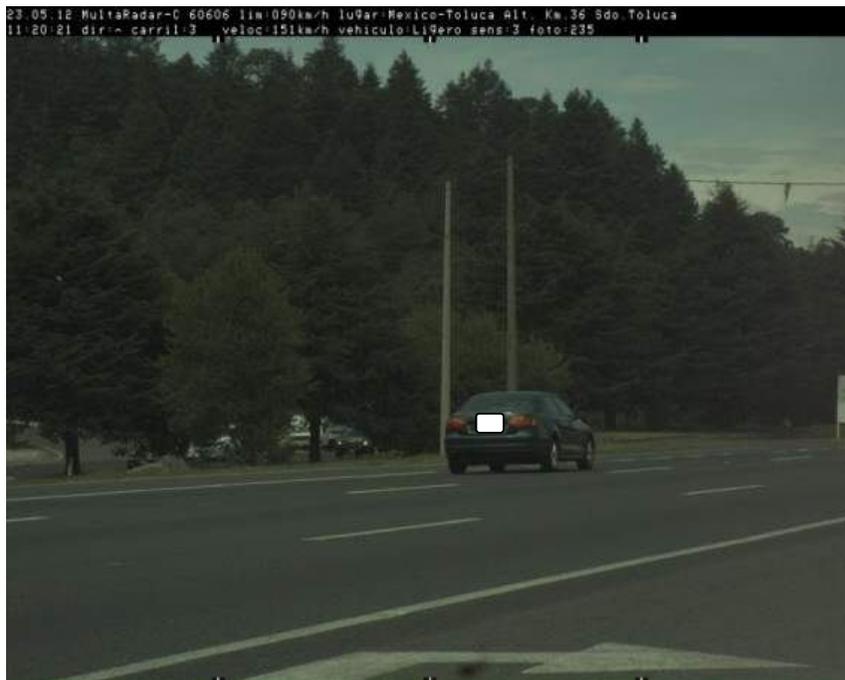
Fotografía 42.- Fotografía tomada por el radar, a un vehículo el cual circula a una velocidad de 151 km/h.

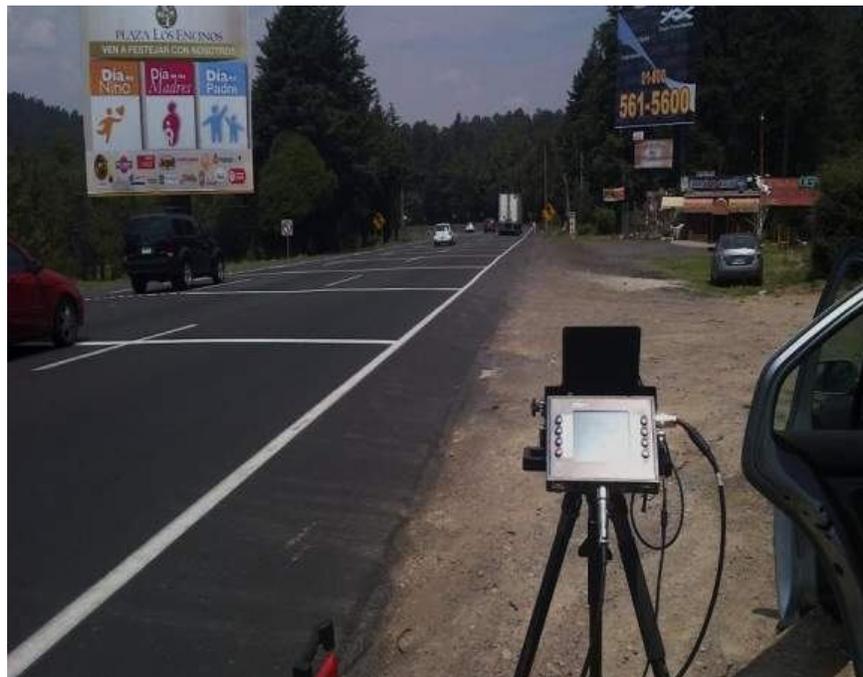
Velocidad Permitida. 80 km/h

Fotografía 43.- Km 37+500, radar en operación, de la compañía Autotrafic S.A de C.V.

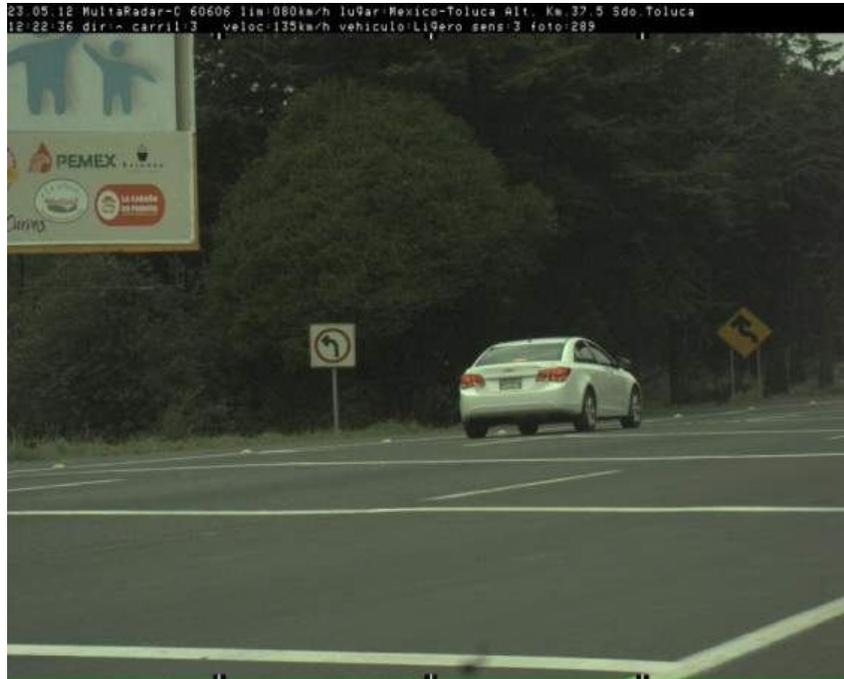
Fotografía 44.- Fotografía tomada por el radar, a un vehículo el cual circula a una velocidad de 135 km/h.

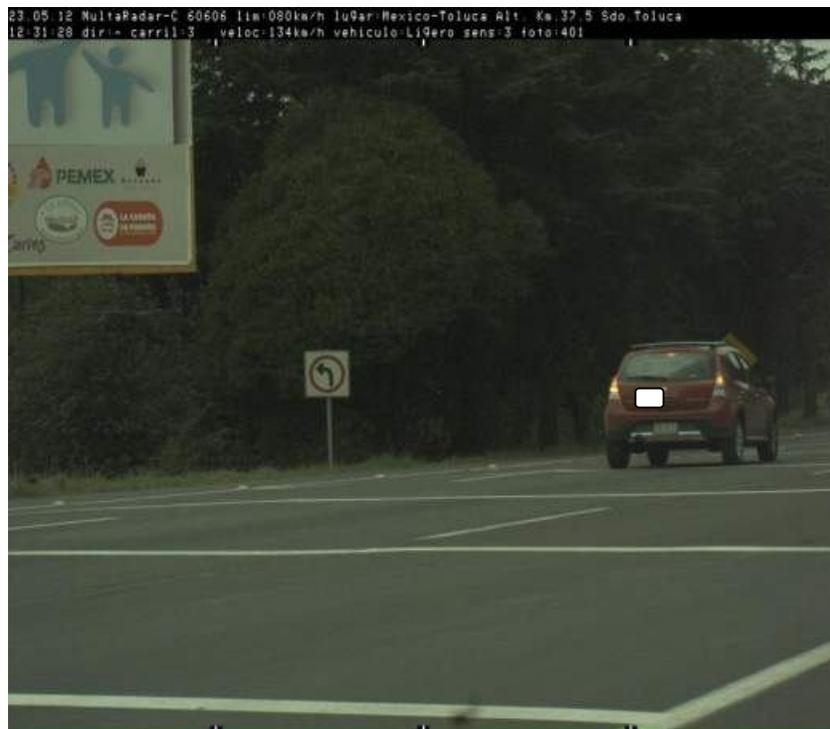
Fotografía 45.- Fotografía tomada por el radar, a un vehículo el cual circula a una velocidad de 134 km/h.

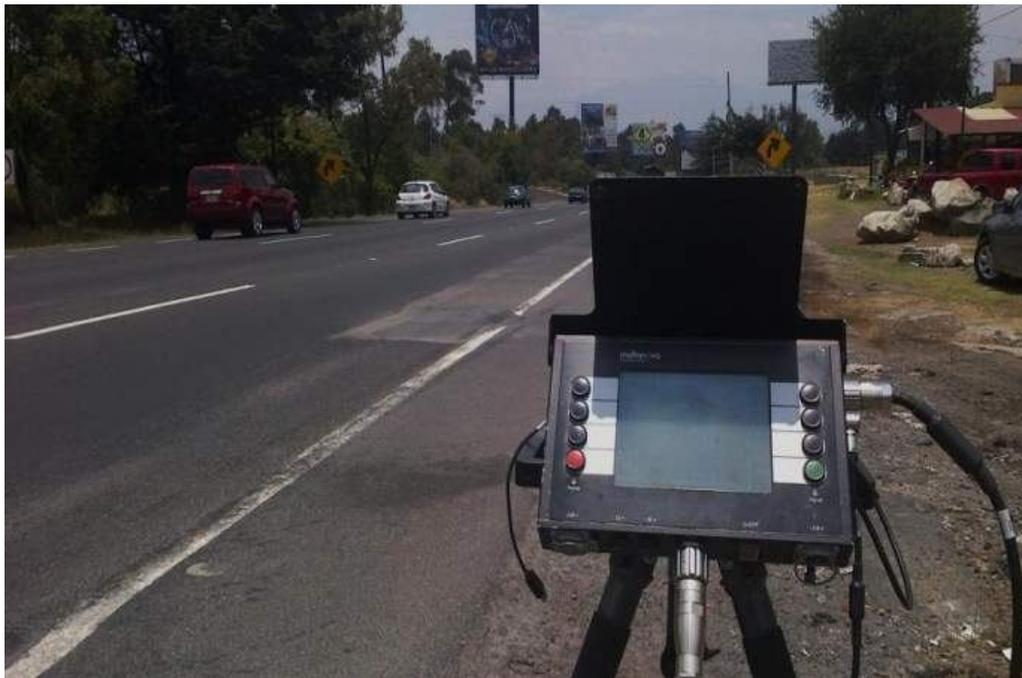
Fotografía 46.- Km 40+000, radar en operación, de la compañía Autotraffic S.A de C.V.

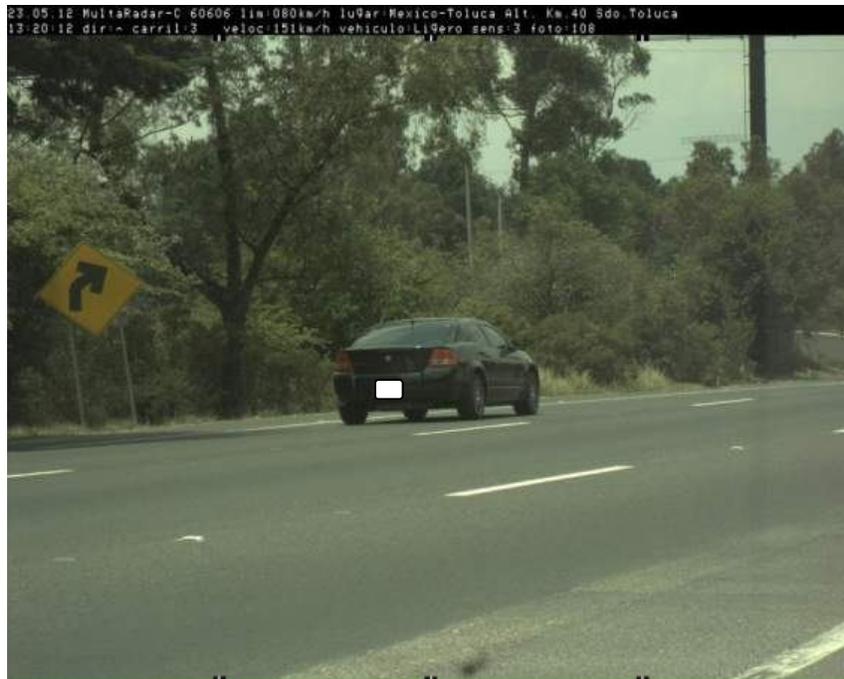
Fotografía 47.- Fotografía tomada por el radar, a un vehículo el cual circula a una velocidad de 151 km/h

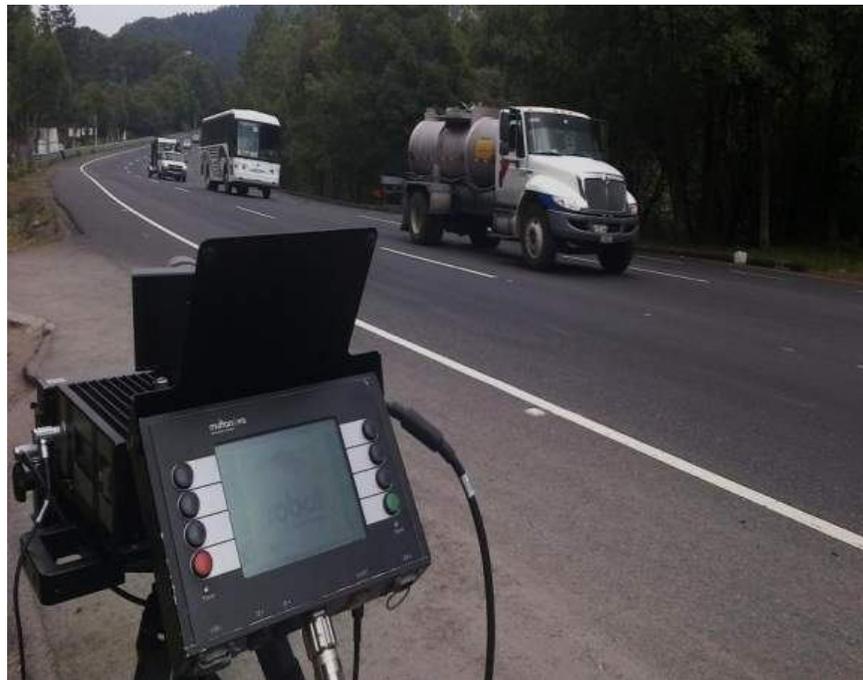
Fotografía 48.- Km 41+000, radar en operación, de la compañía Autotrafic S.A de C.V.

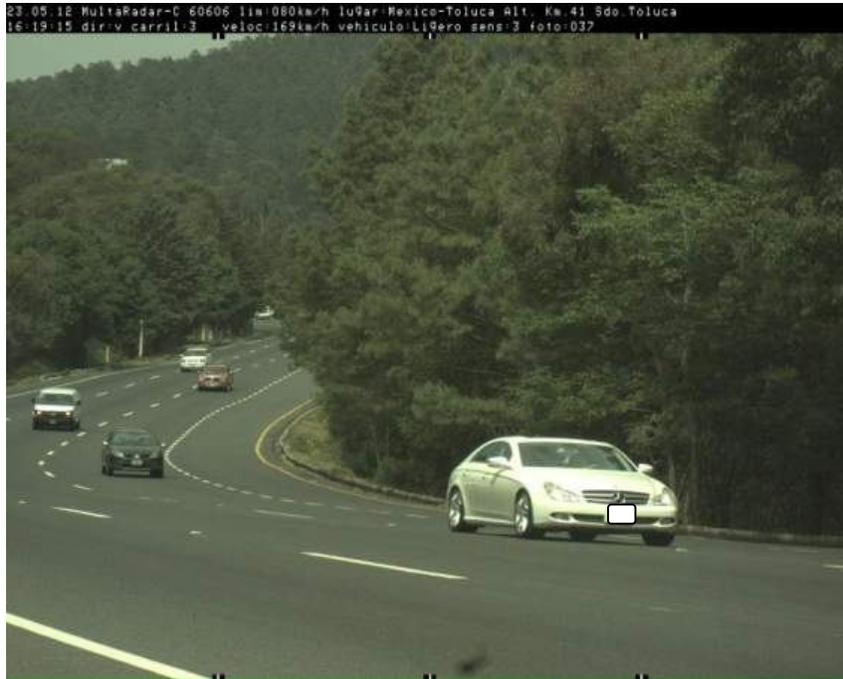
Fotografía 49.- Fotografía tomada por el radar, a un vehículo el cual circula a una velocidad de 169 km/h.

La tendencia en la zona en estudio es ascendente en cuanto a las velocidades, iniciando con una velocidad máxima registrada en el primer aforo (km 36+000) de 154 km/hr, disminuyendo al inicio de la pendiente, pero posteriormente se incrementa de manera alarmante, llegando a alcanzar un máximo de 169 km/hr, en el km 41+000, lugar donde se accidentaron los estudiantes de la UNAM, las gráficas número 8 y 9 ilustran lo antes descrito:

No existen puntos de supervisión en este tramo de carretera; se recomienda ubicar una supervisión de análisis de velocidad, de pesos y dimensiones, para evitar los excesos de velocidad por parte de los conductores.

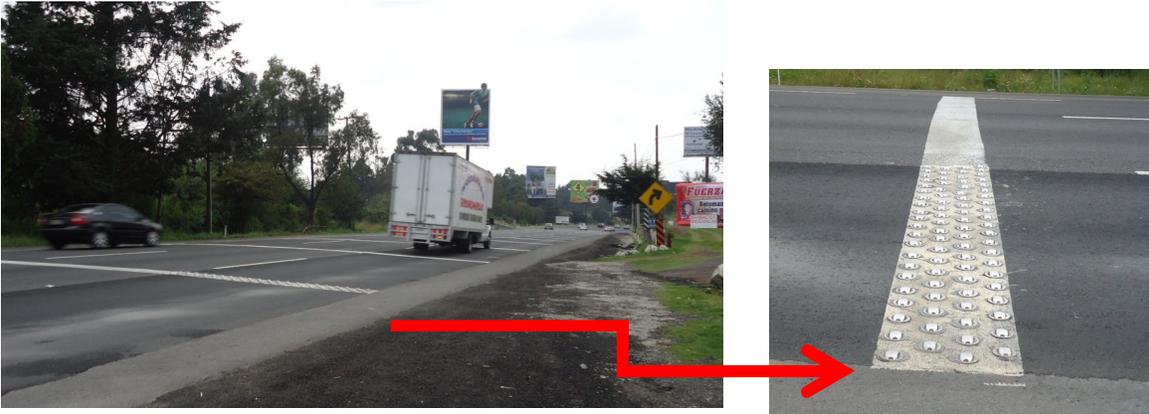
Fotografías 50 y 51.- Km Señalamiento horizontal recién instalado, a la altura del Km 40+000, 13 de octubre de 2012

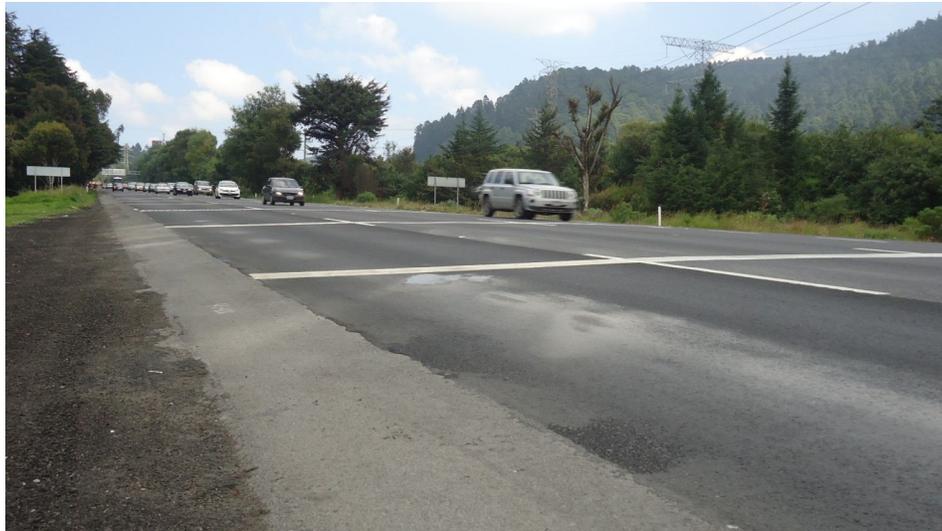
Fotografía 52.- Correcciones, a la altura del kilómetro 41+000, construyendo un retorno, octubre de 2012

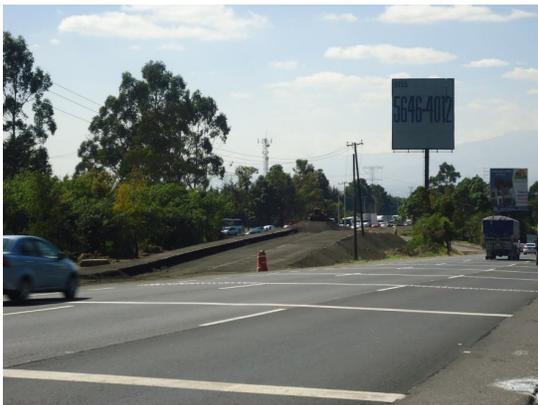
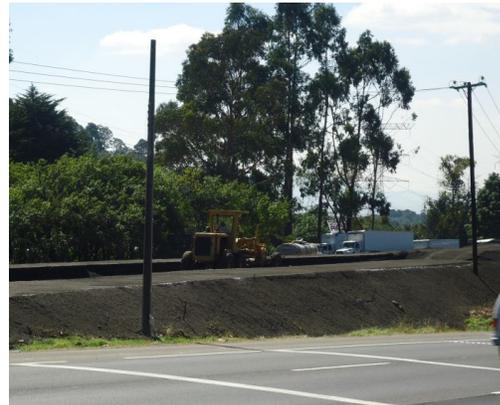
Fotografías 53 y 54.- Km Entre los km 40+000 y 41 +000, se está construyendo una rampa de frenado, cerrando los retornos que existen en este tramo.

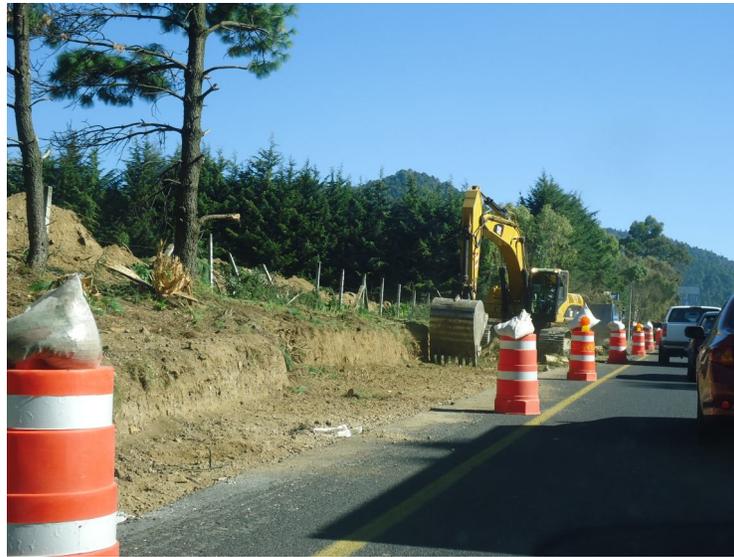
Fotografía 55.- Entre los km 40+000 y 41 +000, se está construyendo una rampa de frenado, cerrando los retornos que existen en este tramo, vista hacia la ciudad de México.

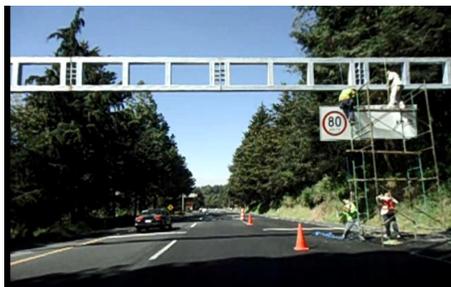
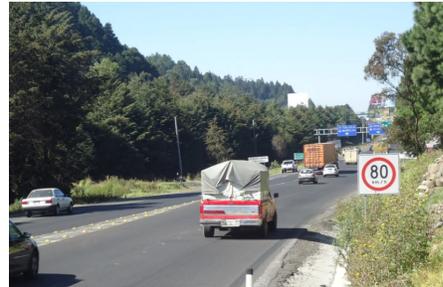
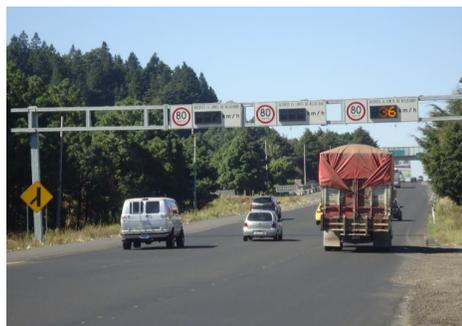
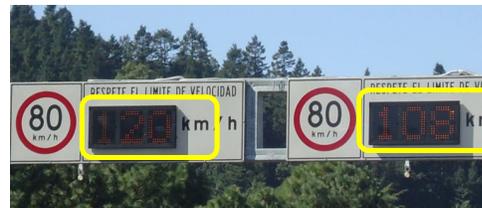
Fotografía 56, 57, 58 y 59.- Km Se está estandarizando el límite de velocidad en toda la carretera a 80 km/h, sin embargo algunos conductores no respetan los límites establecidos.
